# RESTAURIERUNGS-PROTOKOLL

(Nr. 19 / 2011 )

Ablassbrief

Zisterzienserkloster Magdenau

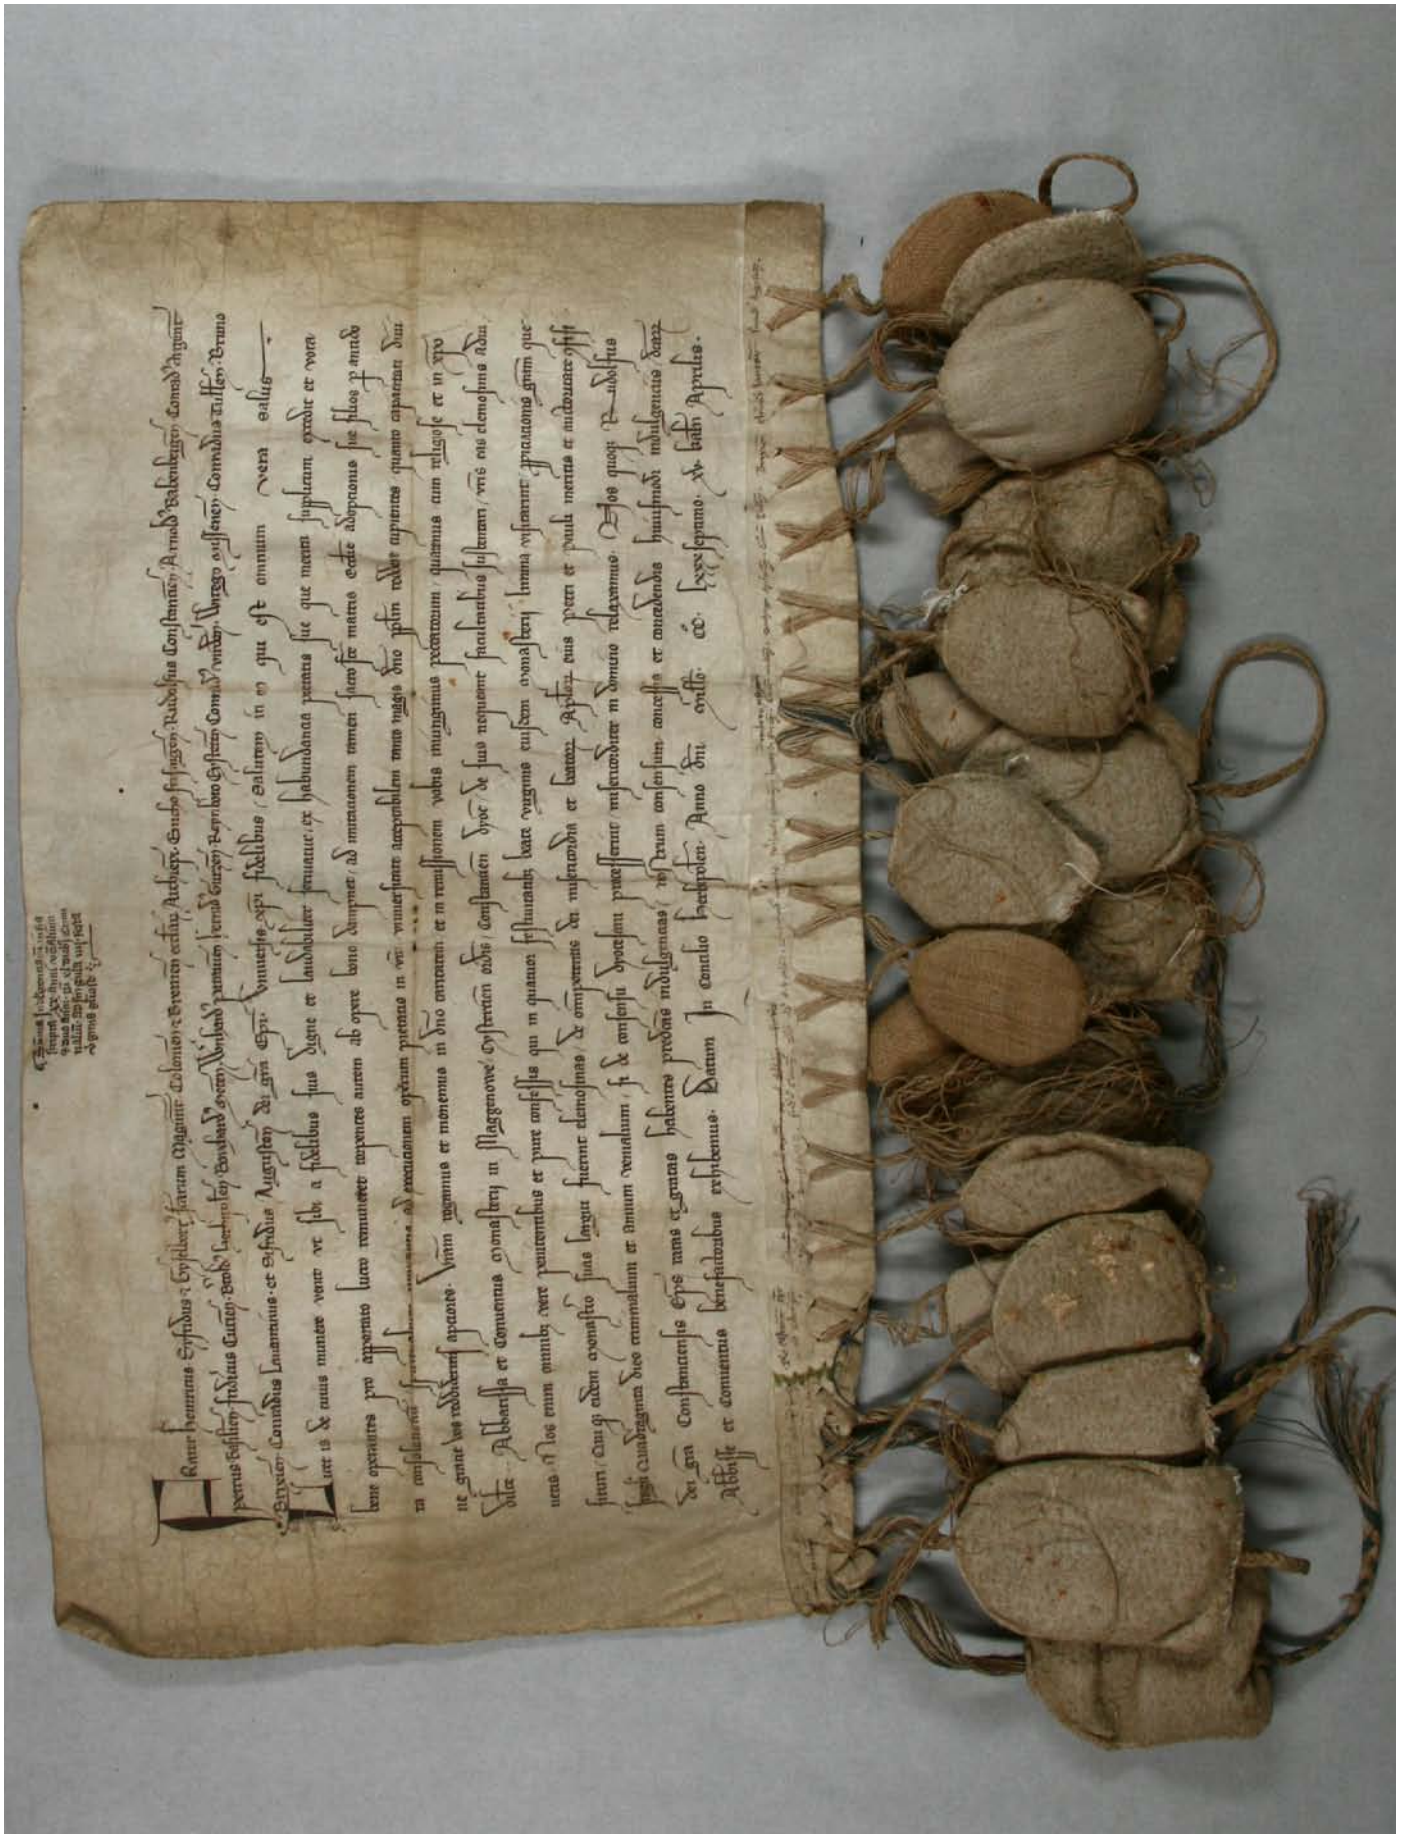
**vorher:** Zum Schutz vor Beschädigung beim Gebrauch wurden die Wachsiegel in Leinensäcken eingenäht und zum Teil mit Hanf ausgestopft. Brüche entstanden trotzdem, sie wurden durch die Polsterung aber nicht bemerkt. 15 der Siegel sind in den Säckchen beschädigt.

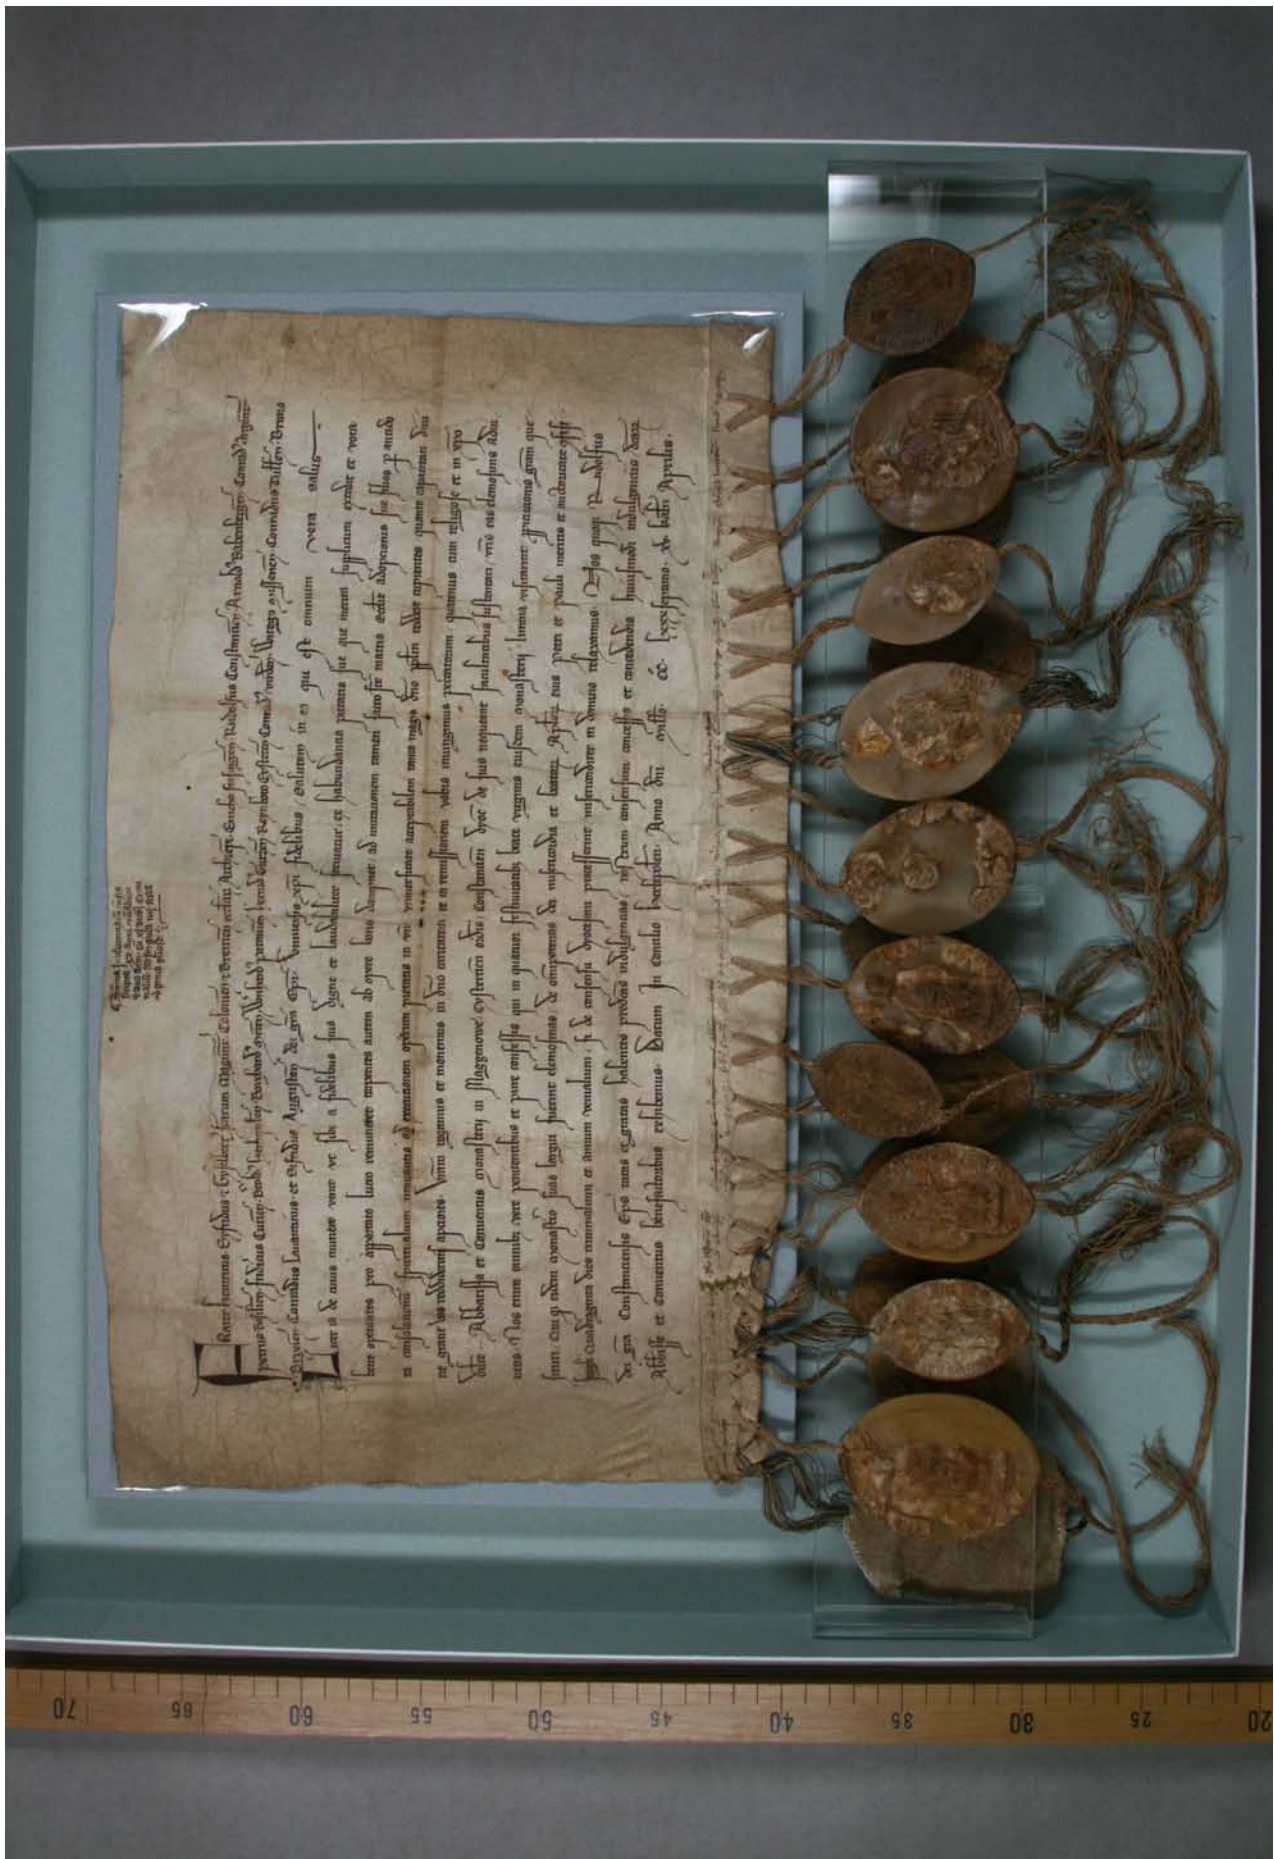
nachher: Urkundenmontage in der Schachtel: Die Urkunde liegt auf einem Podest, damit die Schnüre an denen die Siegel hängen, nicht so stark beansprucht werden. Die Siegel liegen auf zwei Etagen verteilt, getrennt durch eine Acrylglasauflage.

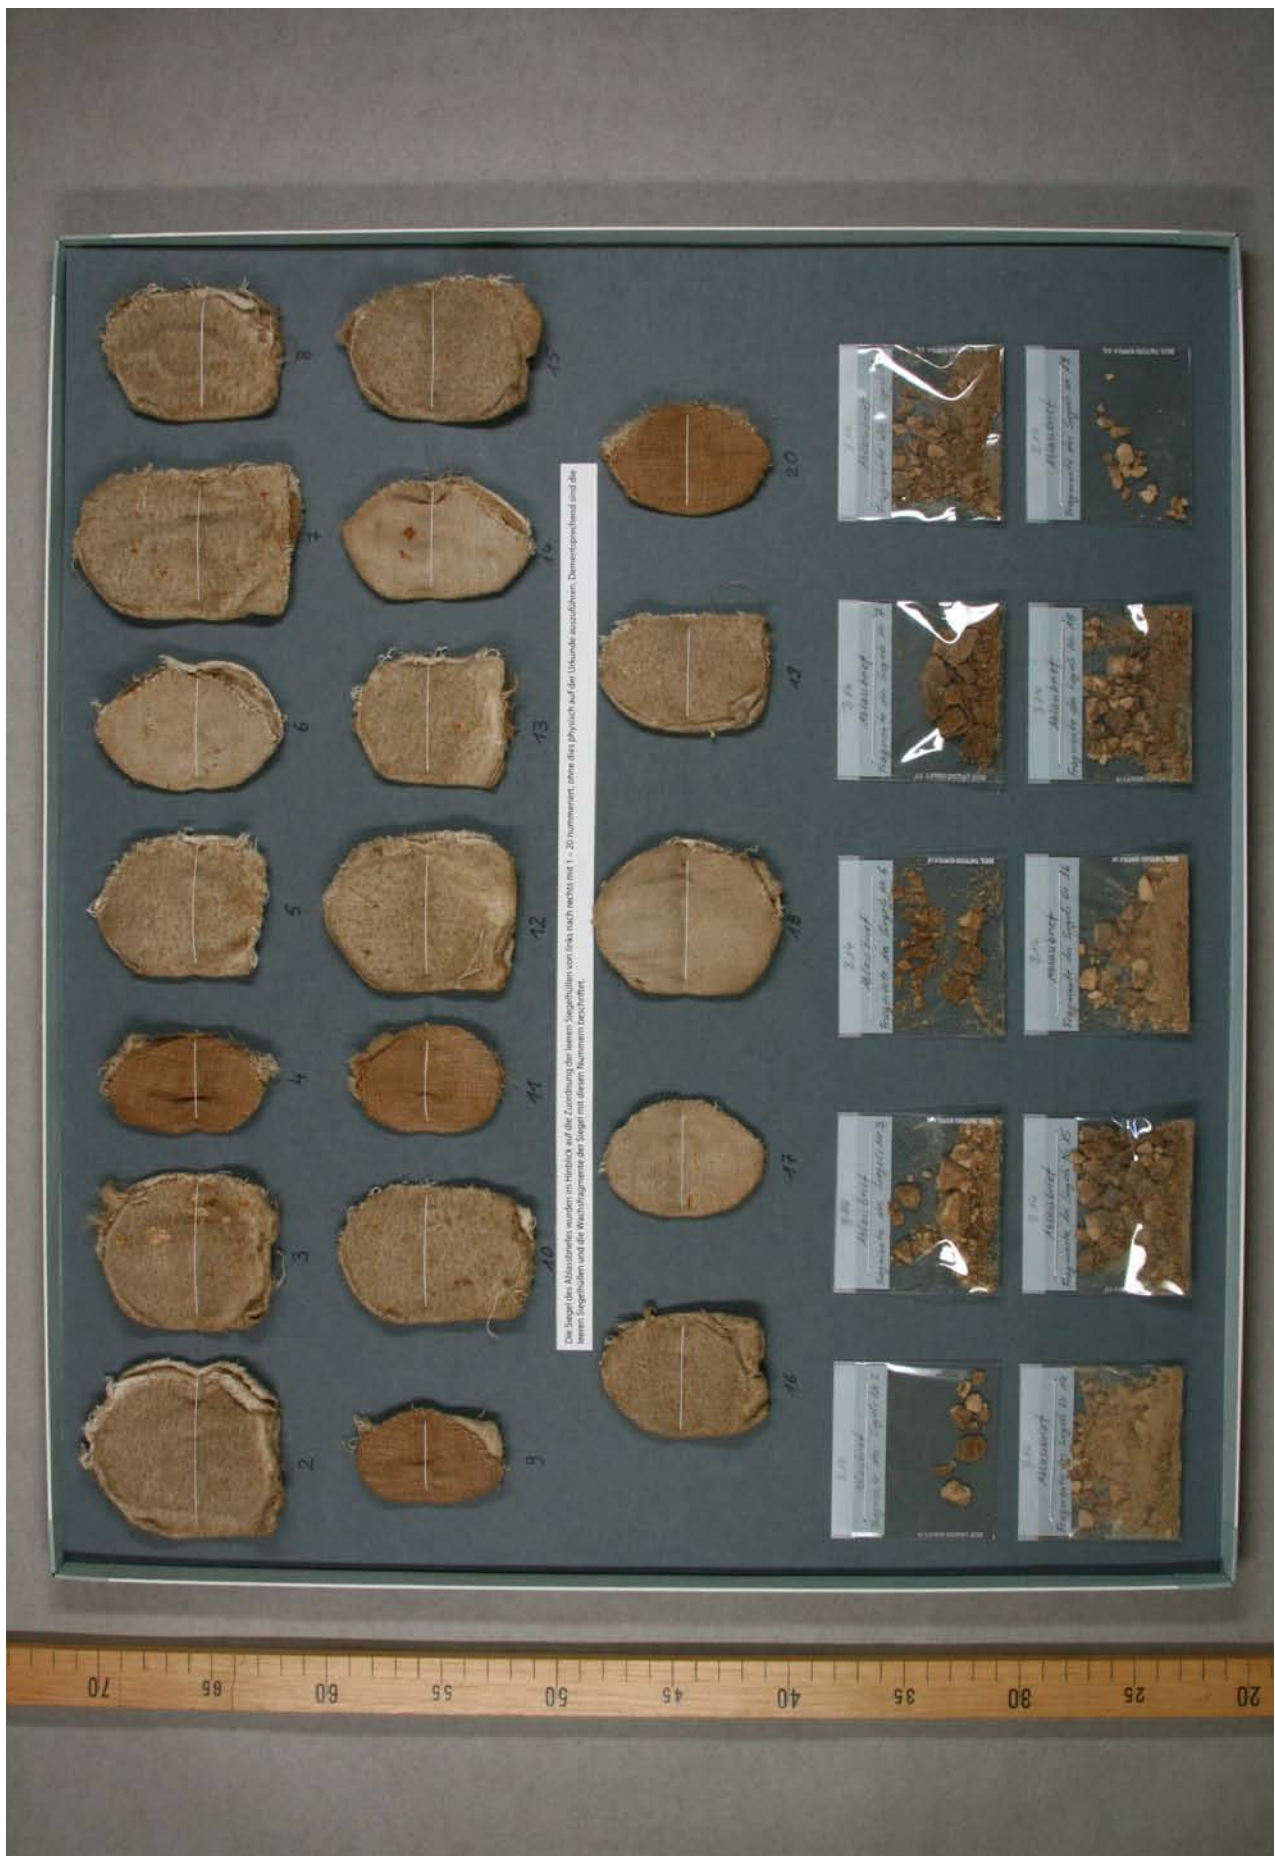
**nachher:** Montage der Fragmentensammlung in einer separaten Schachtel: Die Gewebesäckchen wurden aufgenäht und entsprechend den Siegeln nummeriert. In den Fragmententaschen befinden sich die Wachsfragmente der Siegel, die nicht mehr zugeordnet werden konnten.

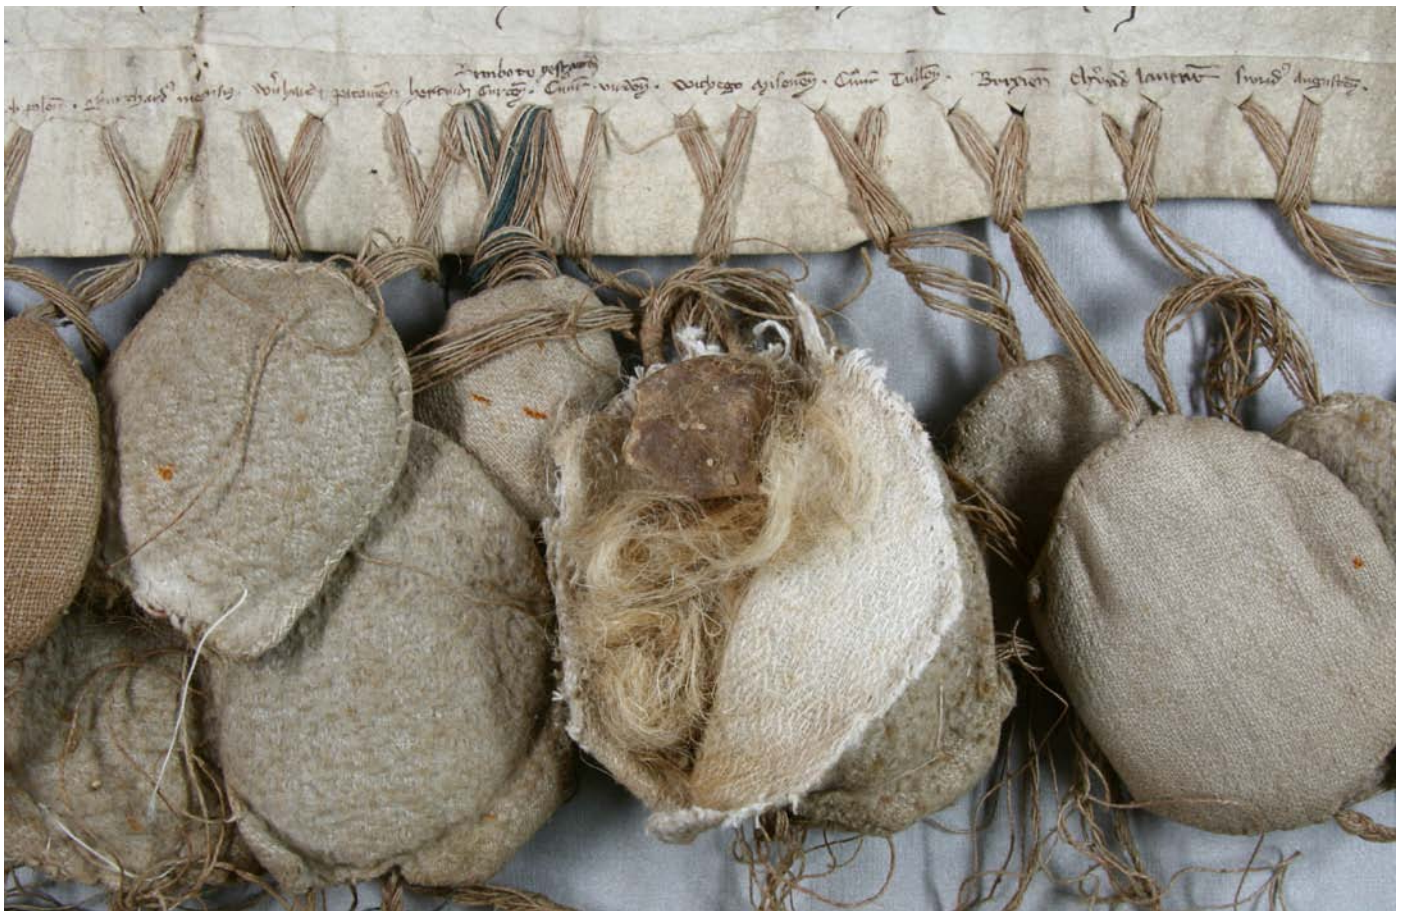
**vorher:** Ein Leinensäckchen ist an einer Seite geöffnet worden.

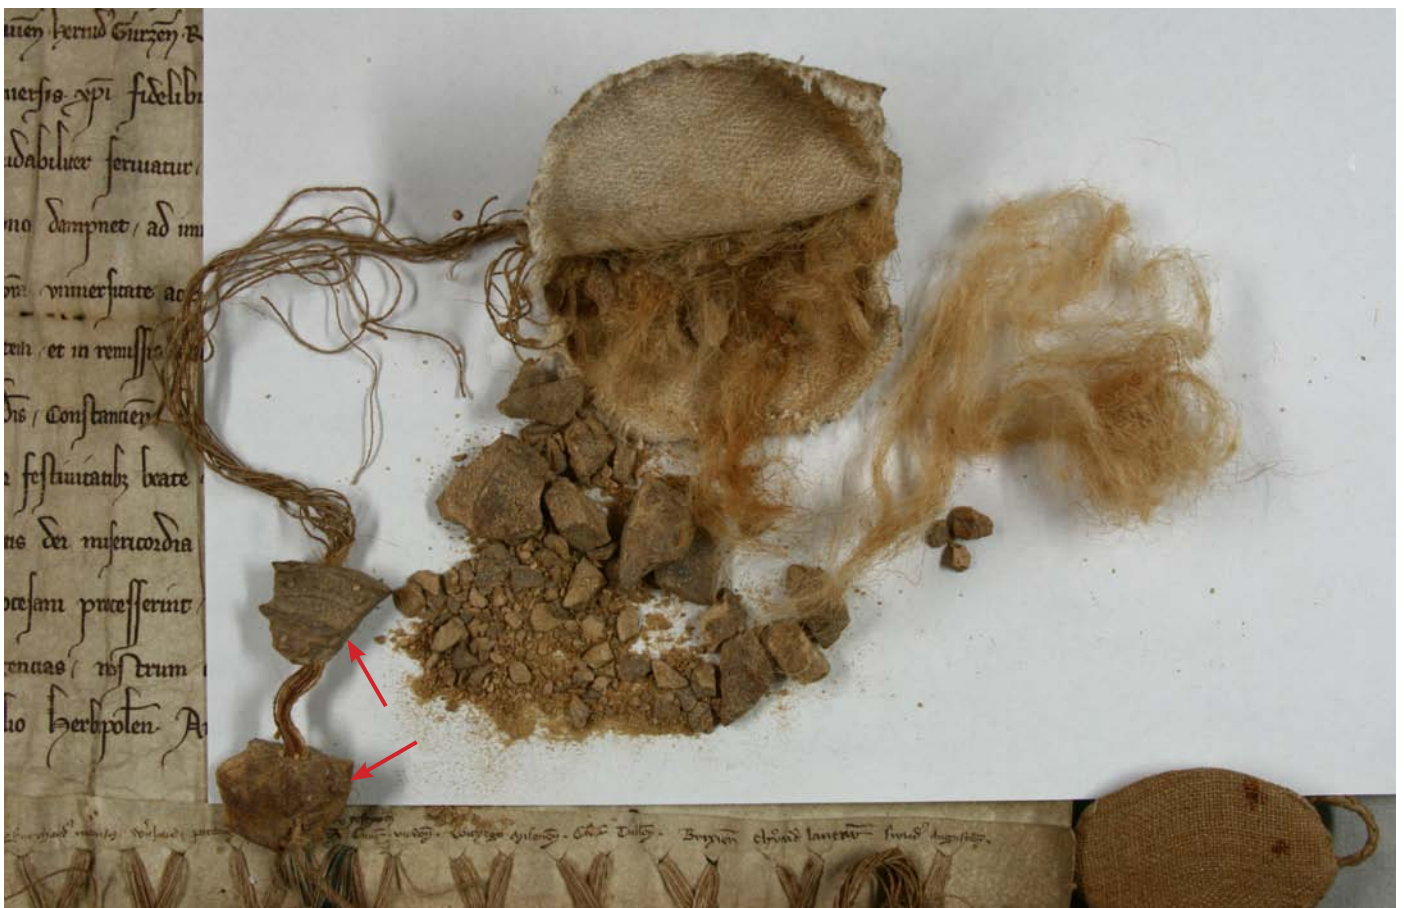
**in Arbeit:** Das Siegel Nr. 15 mit all seinen Fragmenten nachdem das Leinensäckchen vom Restaurator geöffnet wurde. Nur zwei Wachsteile waren noch an der Schnur befestigt (rote Pfeile).

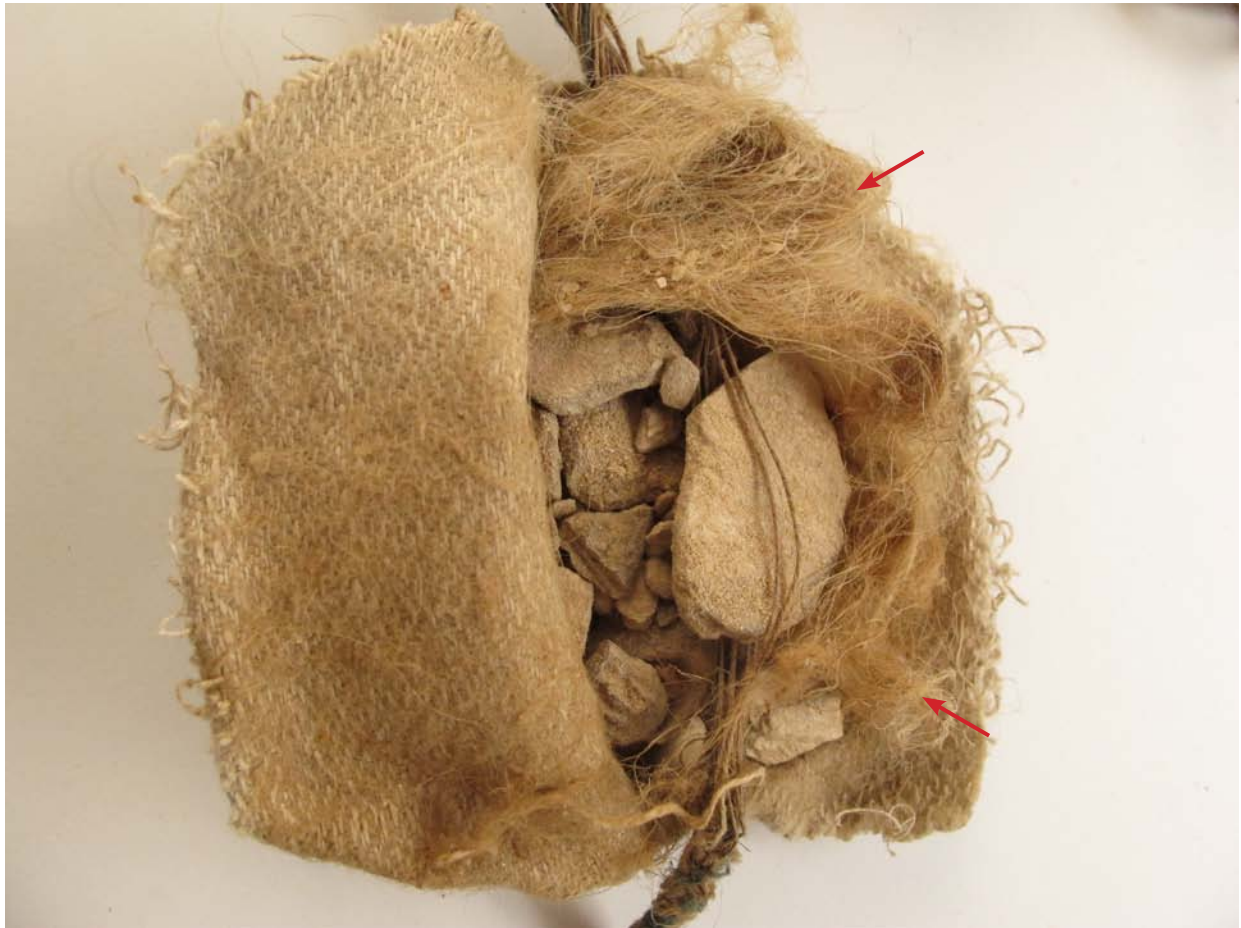
Das Siegel ist nur noch in kleinen Fragmenten vorhanden.

Das Siegel zeigt das Schadensbild des sogenannten Blätterteigsiegels. Das Wachs spaltet sich in Schichten auf, die sehr spröde und empfindlich gegenüber mechanischer Beanspruchung sind. Das erklärt auch die grösseren Beschädigungen an diesem Siegel im Gegensatz zu den anderen.

**vorher:** Siegel Nr. 1 im geöffneten Gewebesäckchen mit Hanffasern als Polsterung (rote Pfeile).

Das Siegel ist in viele Fragmente zerfallen und konnte nicht mehr zusammengesetzt werden. Damit die Fragmente nicht verloren gehen, wurden sie wieder in das Gewebesäckchen eingenäht.

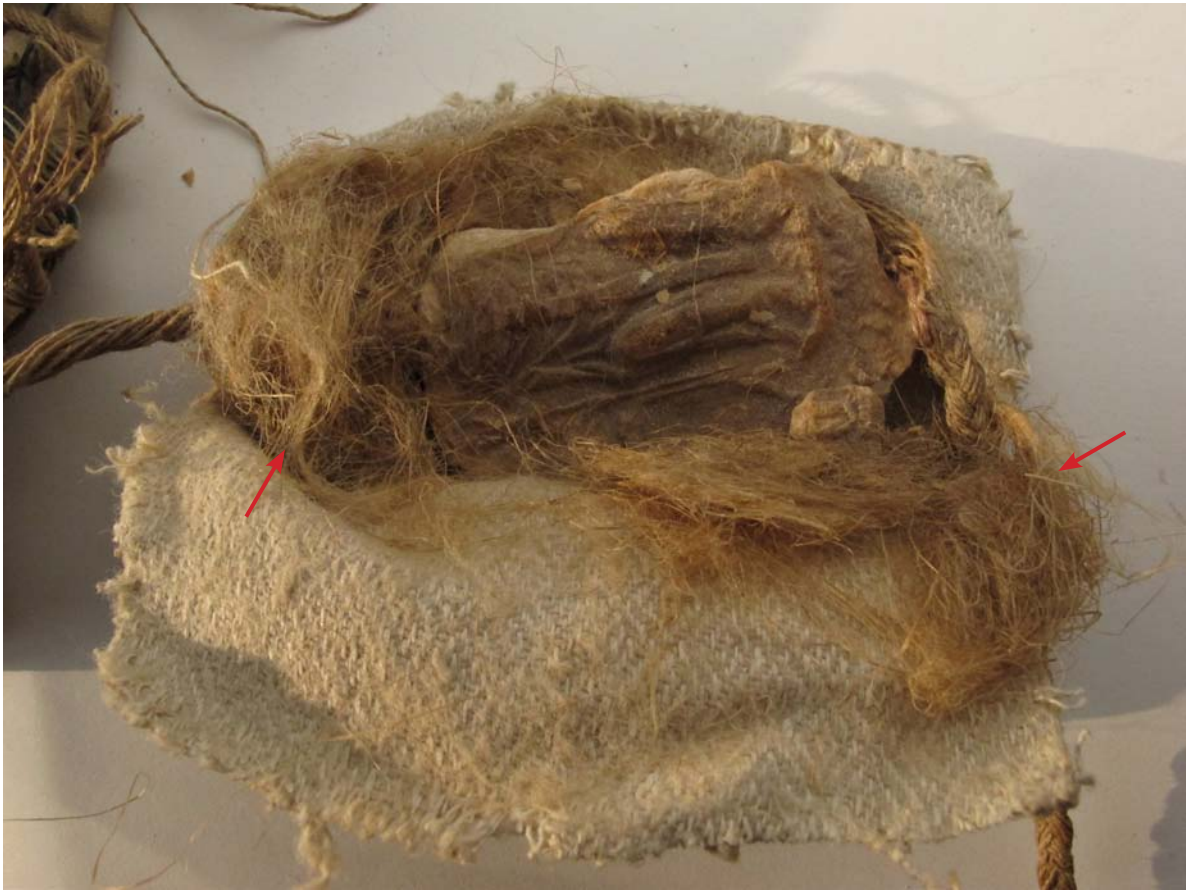
Das Siegel ist mehrfach gebrochen.

Das Siegel zeigt das Schadensbild des sogenannten Blätterteigsiegels. Das Wachs spaltet sich in Schichten auf, die sehr spröde und empfindlich gegenüber mechanischer Beanspruchung sind. Das erklärt auch die grösseren Beschädigungen an diesem Siegel im Gegensatz zu den anderen.

**vorher** Siegel Nr. 2 im geöffnetem Gewebesäckchen mit Hanffasern als Polsterung (rote Pfeile).

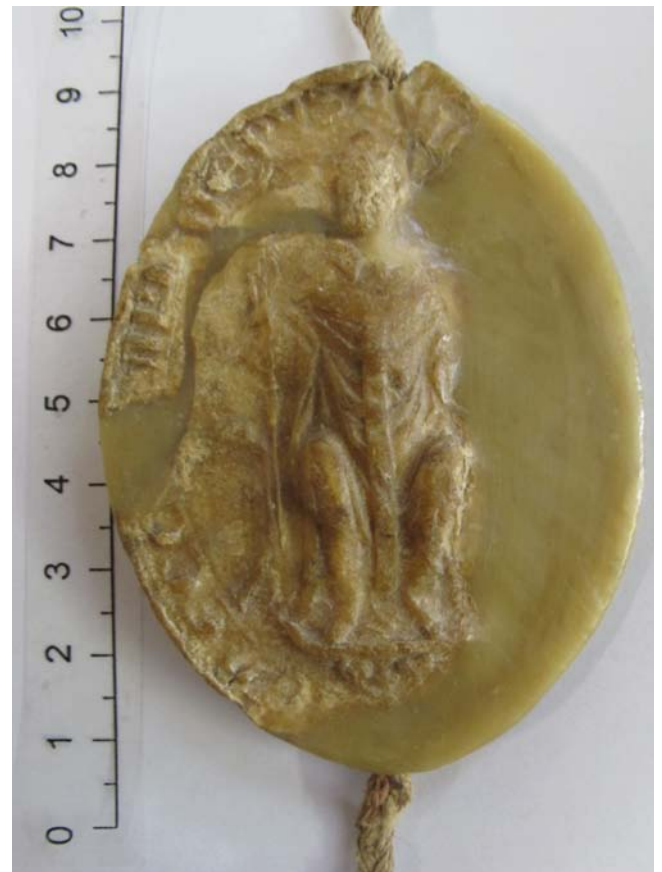
**nachher:** Siegel Nr. 2 recto, zusammengesetzt und mit Wachs ergänzt

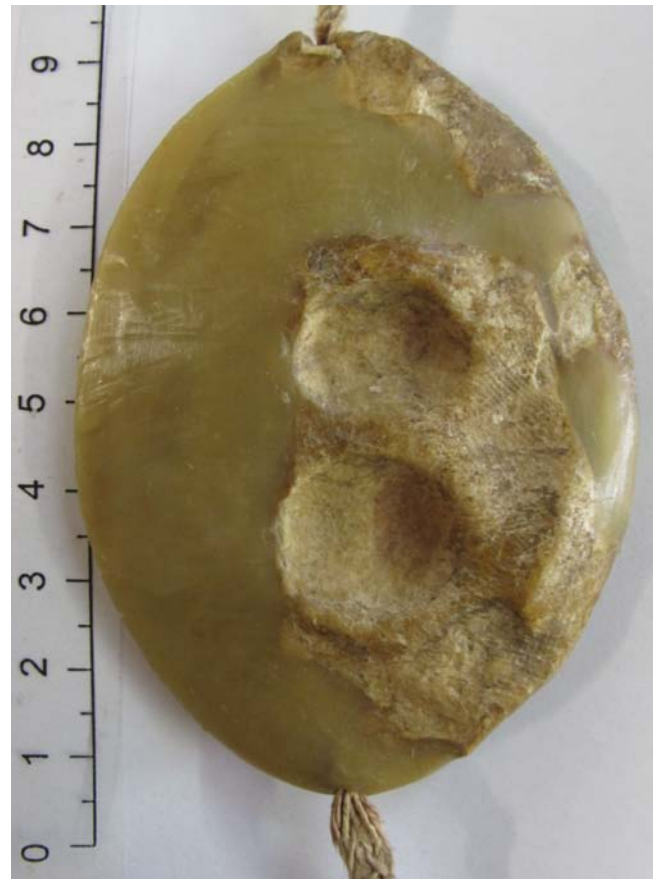
**nachher:** Siegel Nr. 2 verso, zusammengesetzt und mit Wachs ergänzt

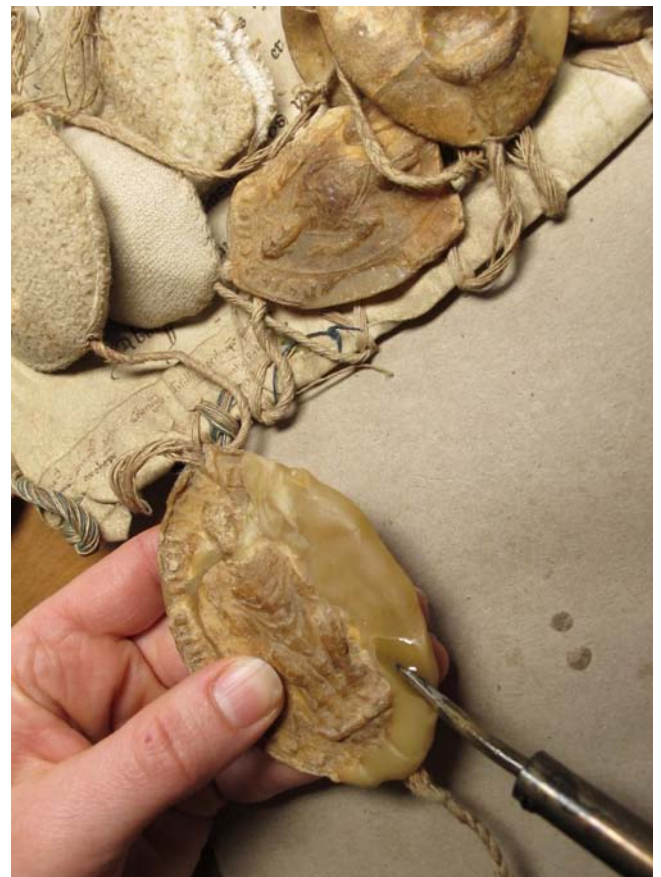
**in Arbeit:** Siegel Nr. 2; Ergänzen des Siegels mit Wachs und einem LötKolben

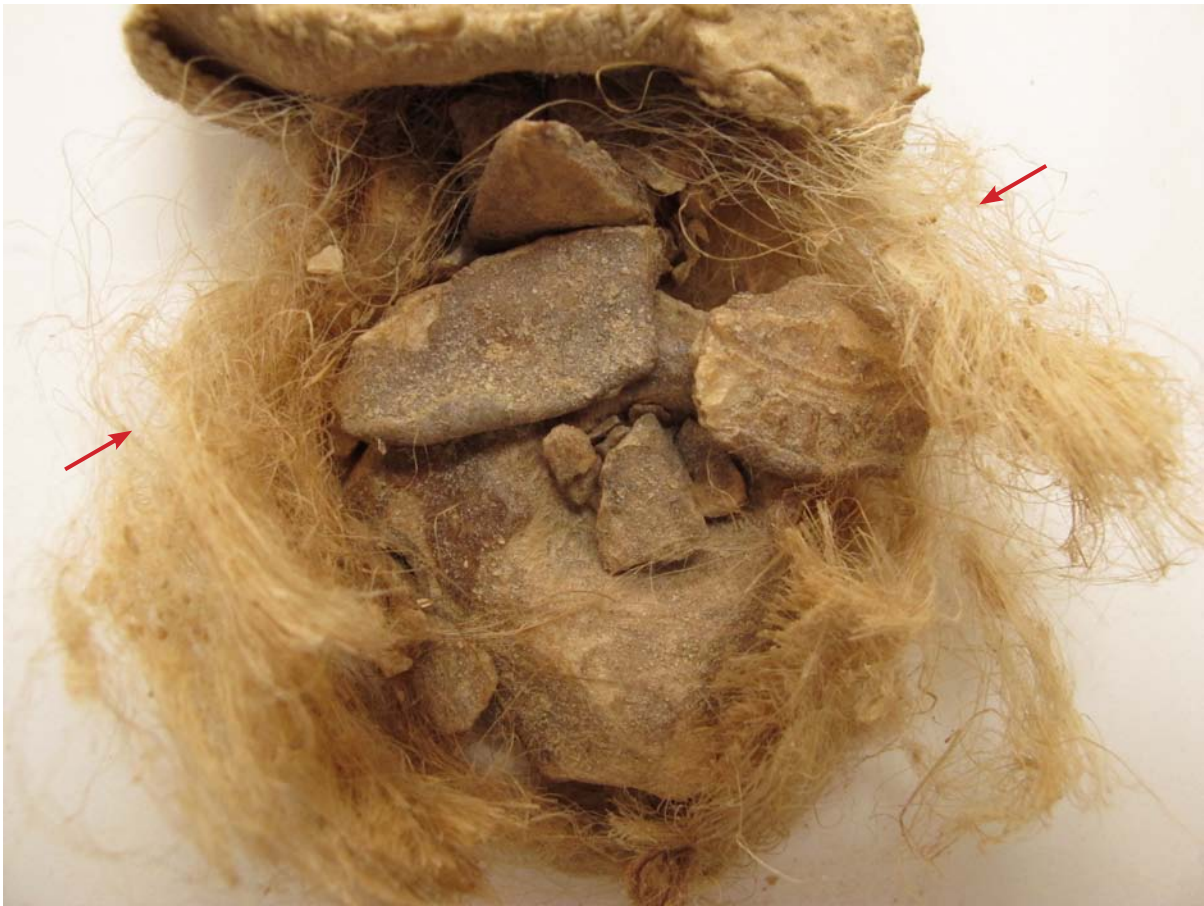
Das Siegel ist mehrfach gebrochen.

Das Siegel zeigt das Schadensbild des sogenannten Blätterteigsiegels. Das Wachs spaltet sich in Schichten auf, die sehr spröde und empfindlich gegenüber mechanischer Beanspruchung sind. Das erklärt auch die grösseren Beschädigungen an diesem Siegel im Gegensatz zu den anderen.

**vorher** Siegel Nr. 3 im geöffnetem Gewebesäckchen mit Hanffasern als Polsterung (rote Pfeile).

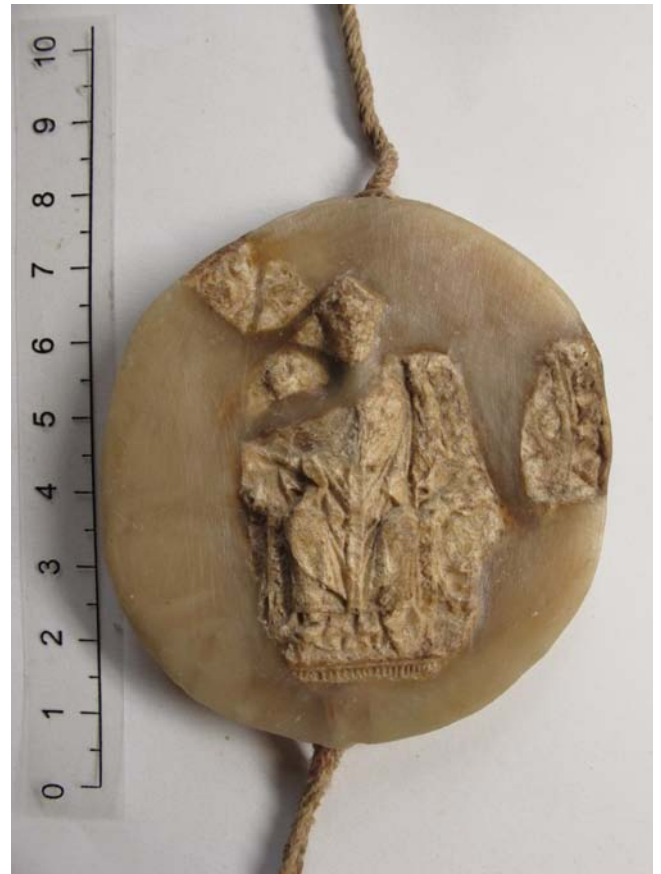
**nachher:** Siegel Nr. 3 recto, zusammengesetzt und mit Wachs ergänzt

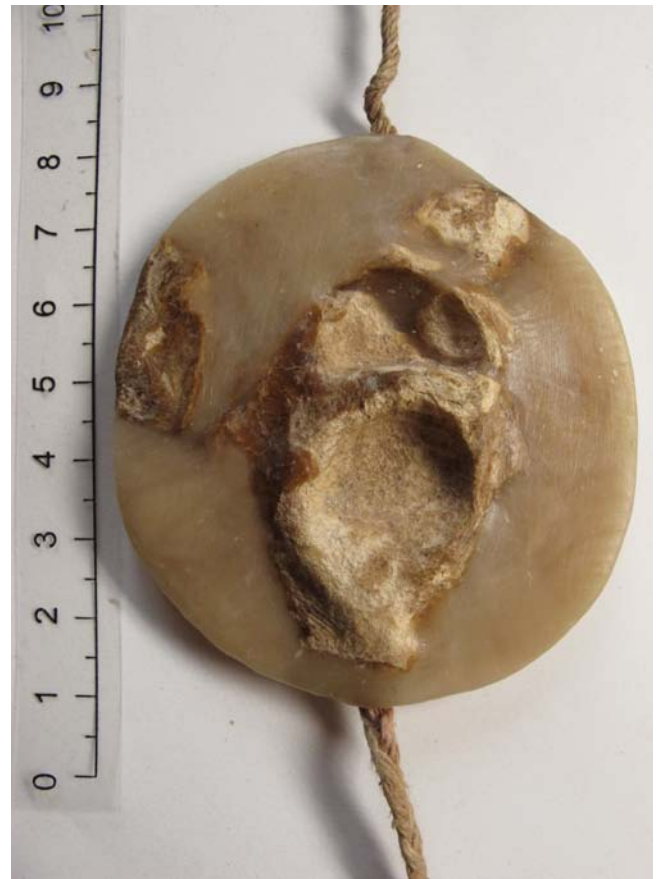
**nachher:** Siegel Nr. 3 verso, zusammengesetzt und mit Wachs ergänzt

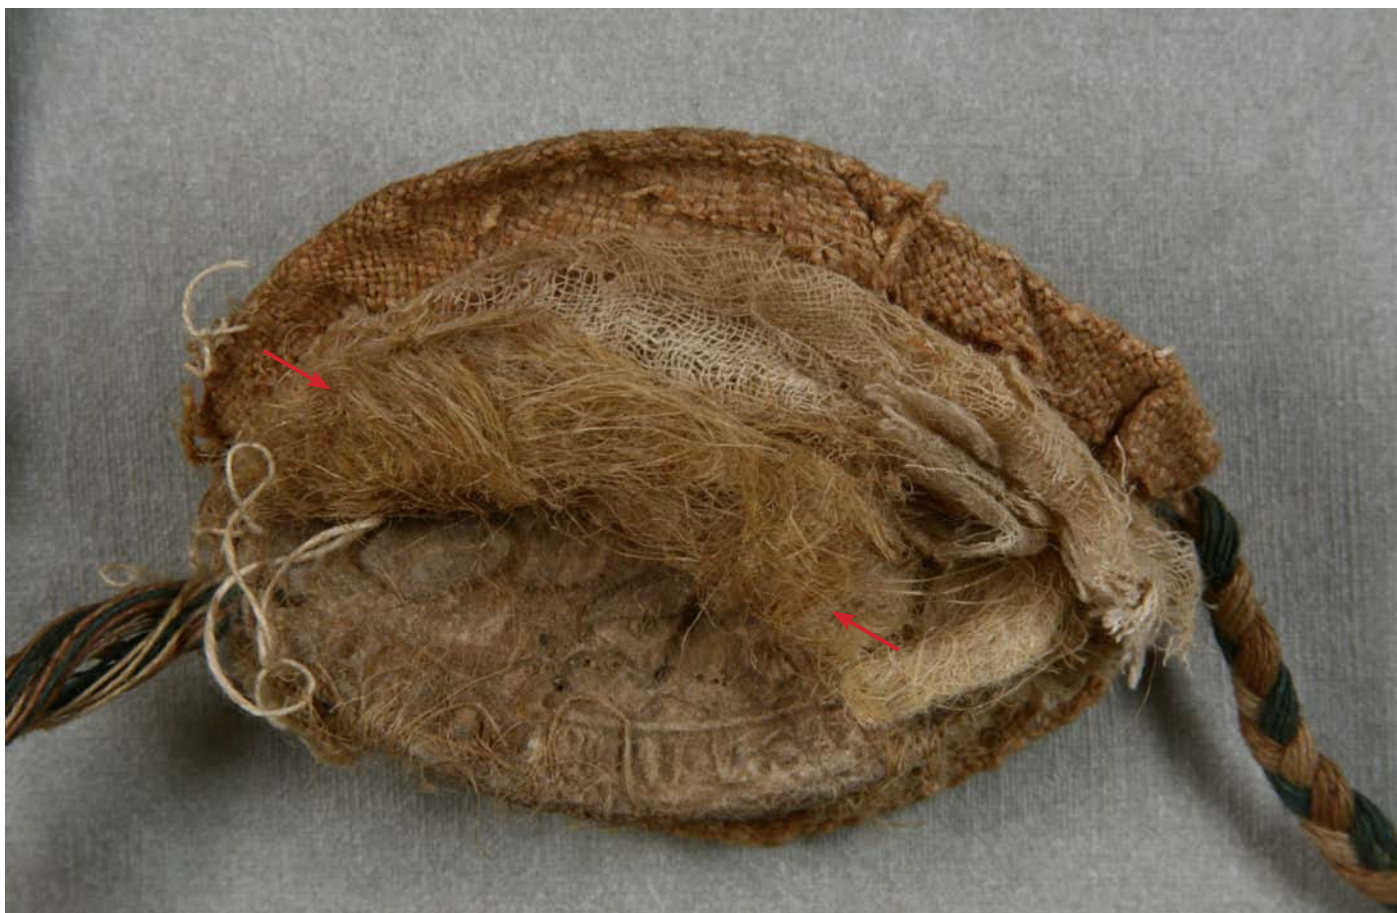
**vorher** Siegel Nr. 4 im geöffnetem Gewebesäckchen mit Hanffasern als Polsterung (rote Pfeile).

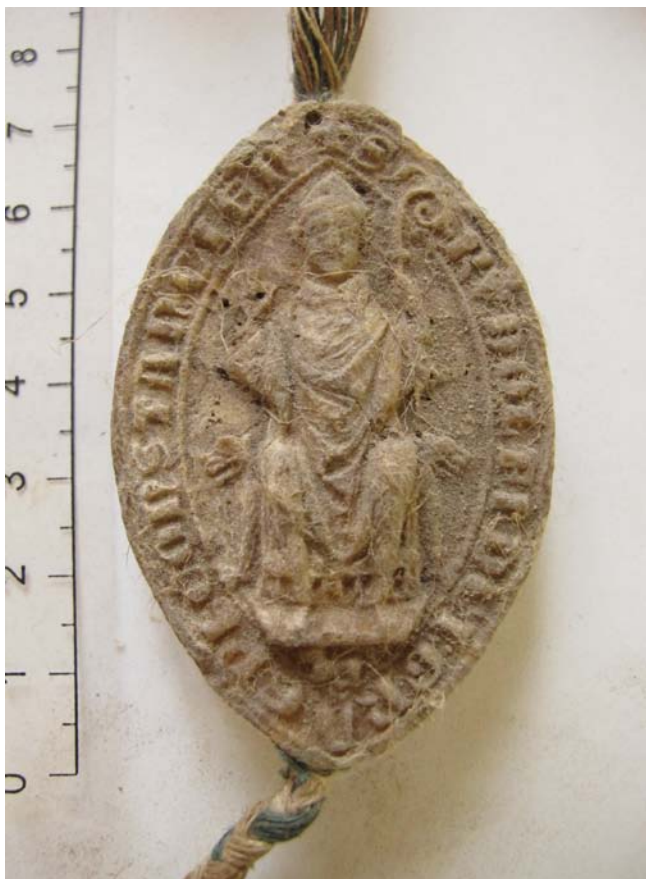
**vorher:** Siegel Nr. 4 recto, vor dem Reinigen

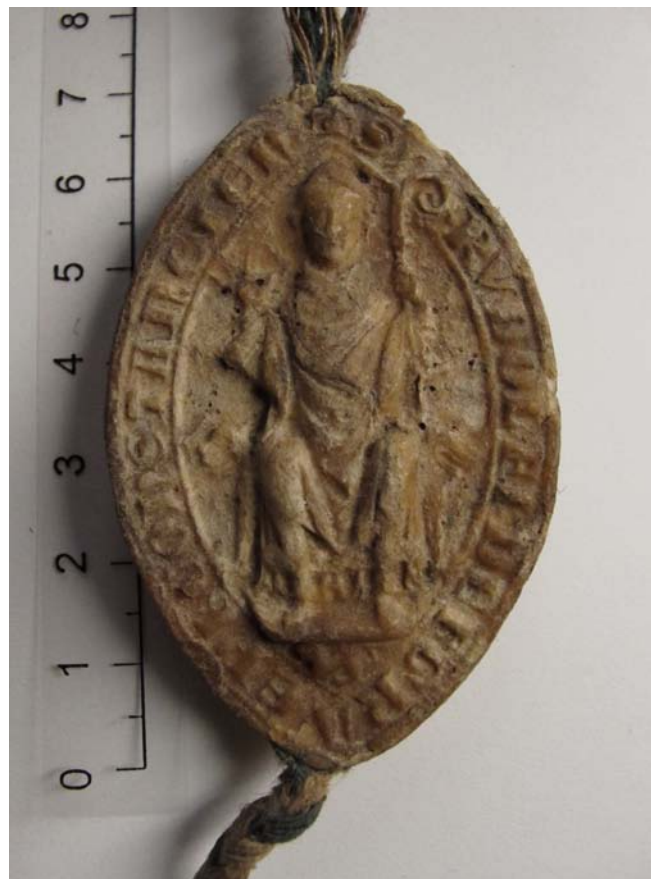
**nachher:** Siegel Nr. 4 recto, nach dem Reinigen

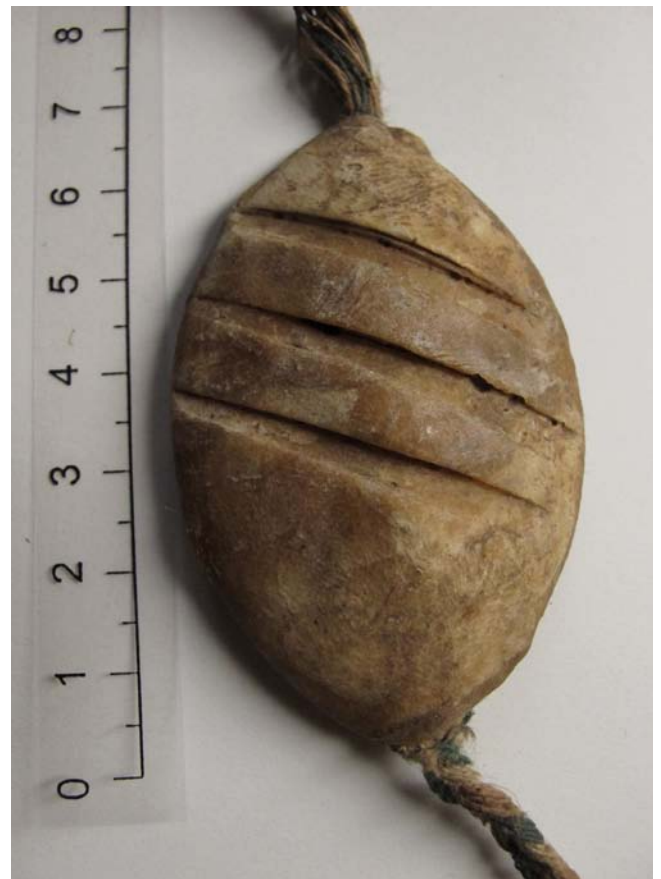
**nachher:** Siegel Nr. 4 verso, nach dem Reinigen

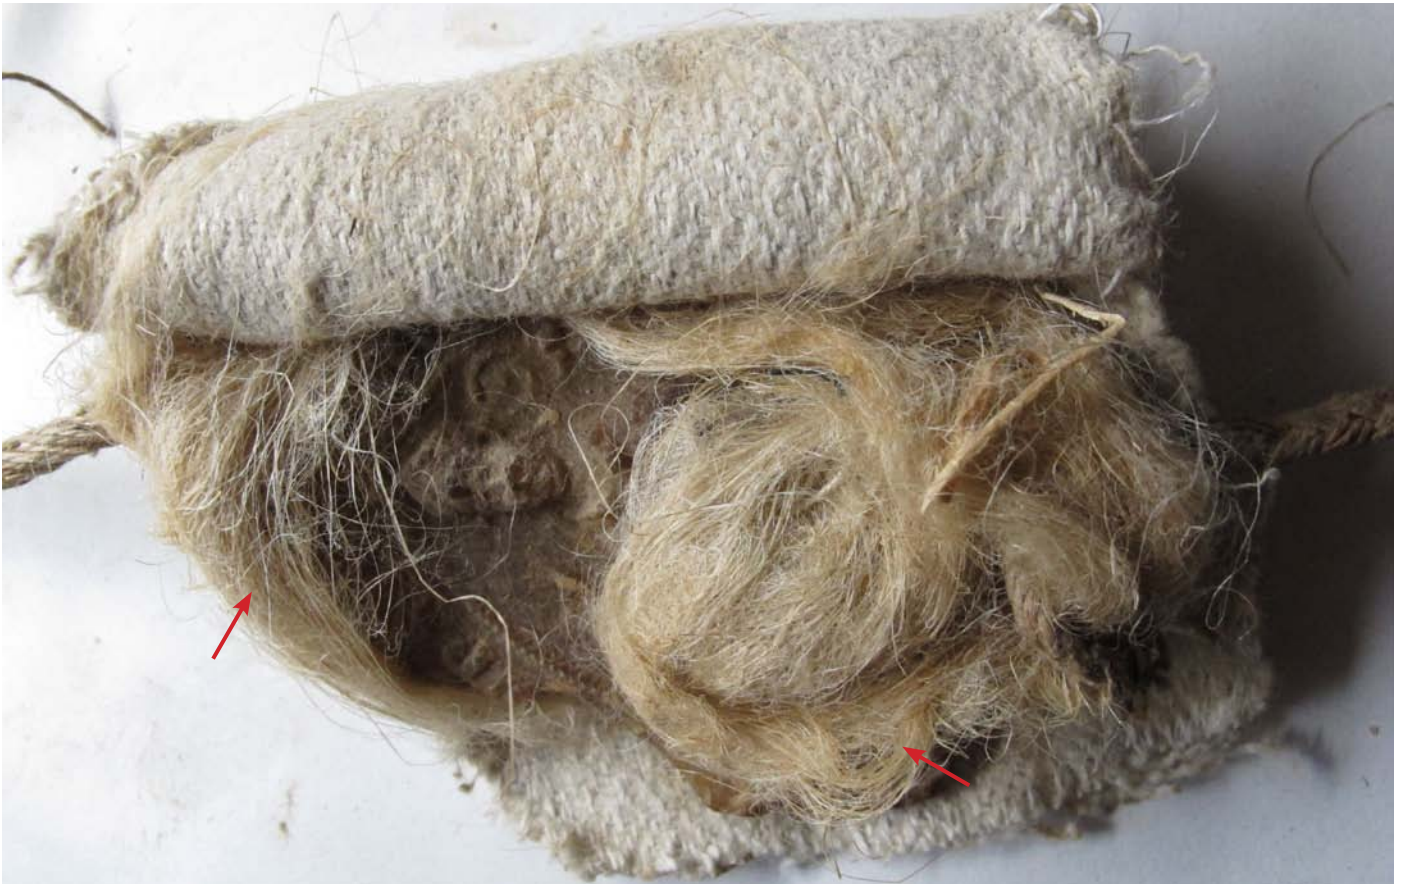
Das Siegel weist Fehlstellen vor allem am rechten und unteren Rand auf.

**vorher** Siegel Nr. 5 im geöffnetem Gewebesäckchen mit Hanffasern als Polsterung (rote Pfeile).

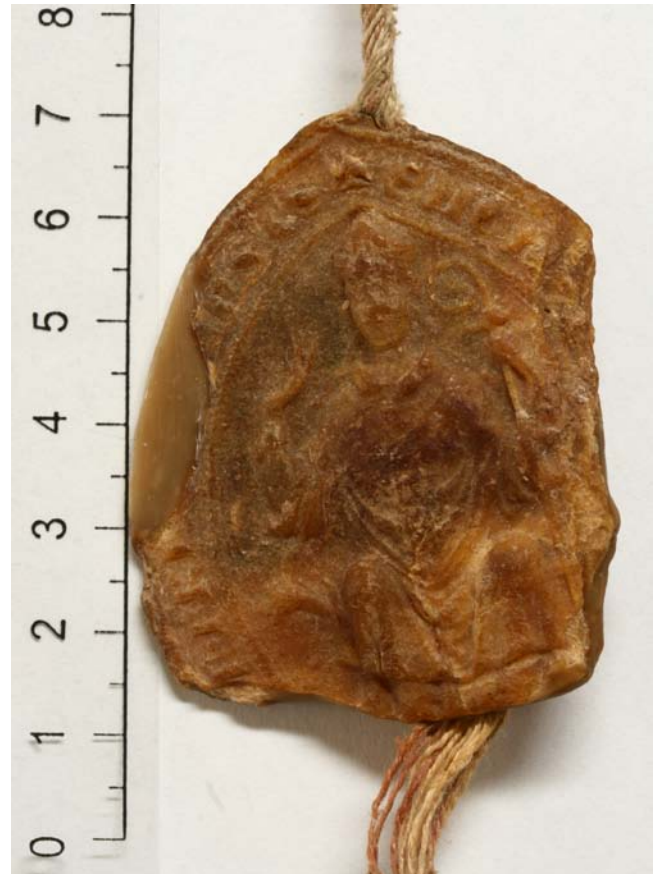
**nachher:** Siegel Nr. 5 recto, gereinigt und mit Wachs gesicherte und ergänzte Fehlstellen

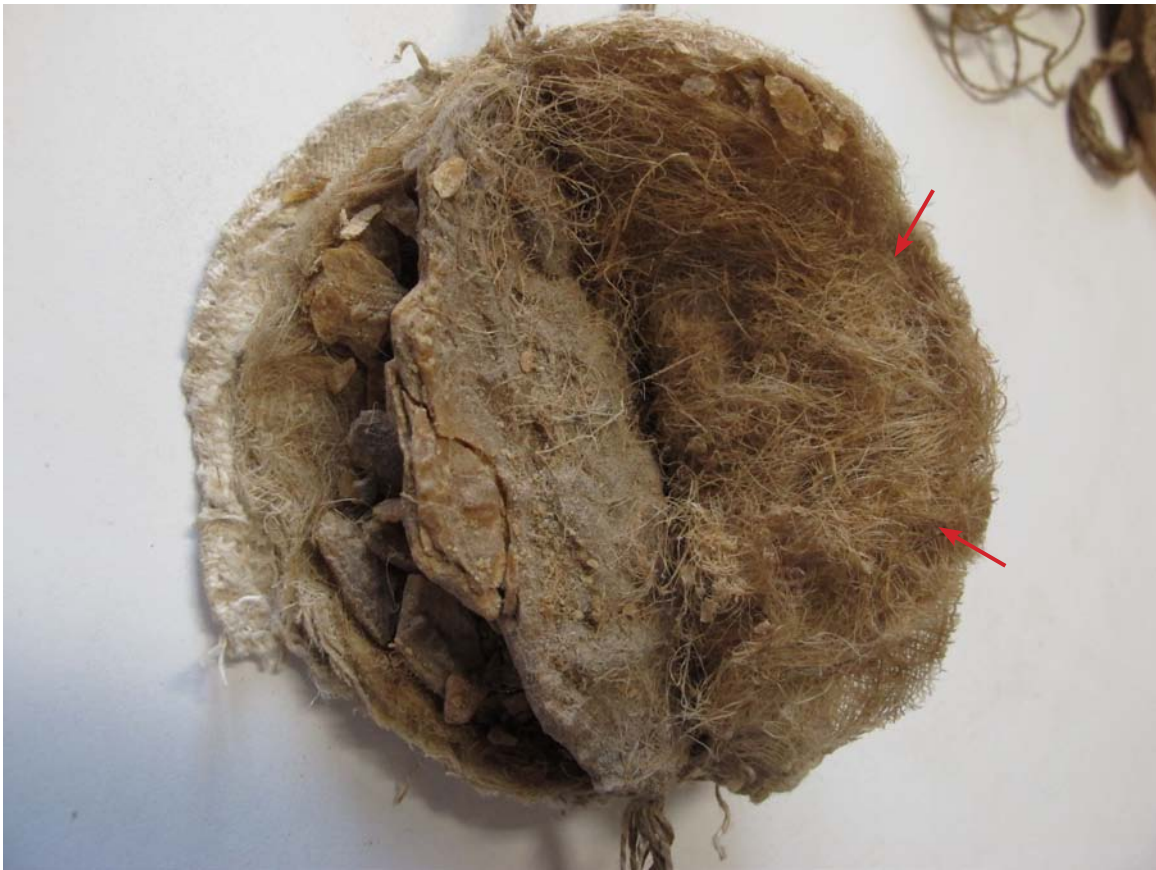
**vorher** Siegel Nr. 6 im geöffnetem Gewebesäckchen mit Hanffasern als Polsterung (rote Pfeile).
