# RESTAURIERUNGS-PROTOKOLL

(Nr. 19 / 2011 )

Ablassbrief

Zisterzienserkloster Magdenau

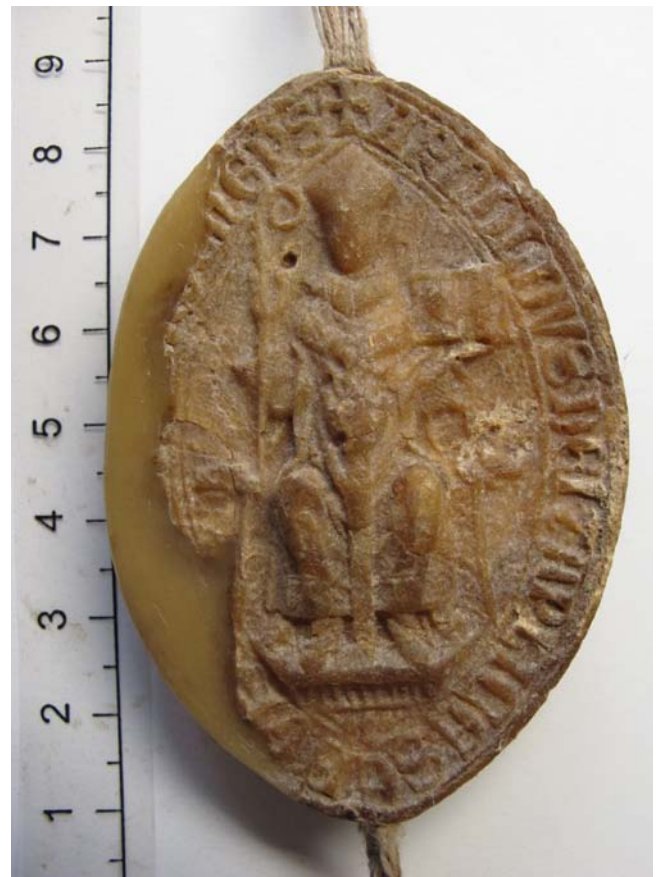
**nachher:** Siegel Nr. 6 verso, gereinigt und mit Wachs gesicherte linke Seite

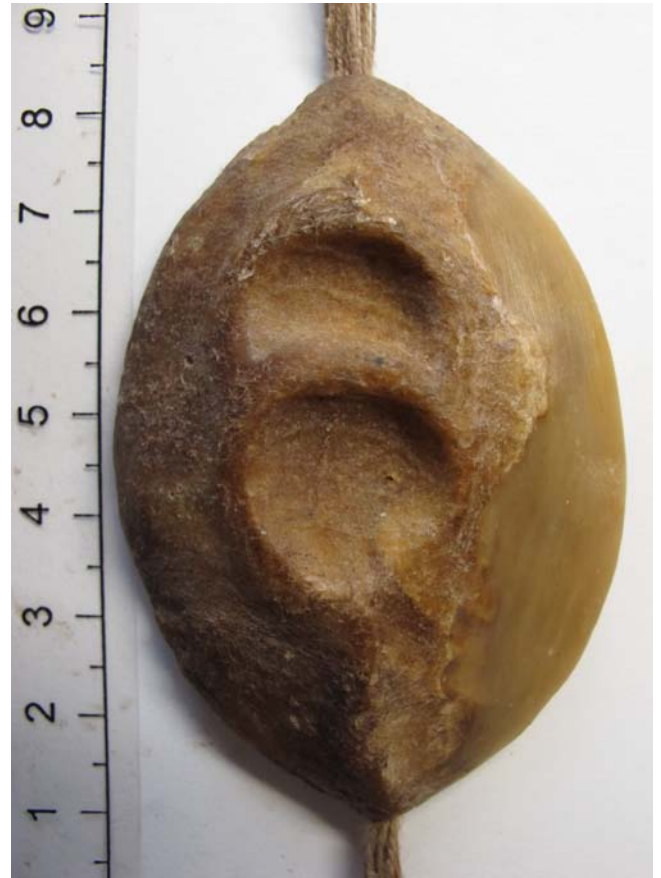
**nachher:** Siegel Nr. 6 verso, gereinigt und mit Wachs gesicherte linke Seite

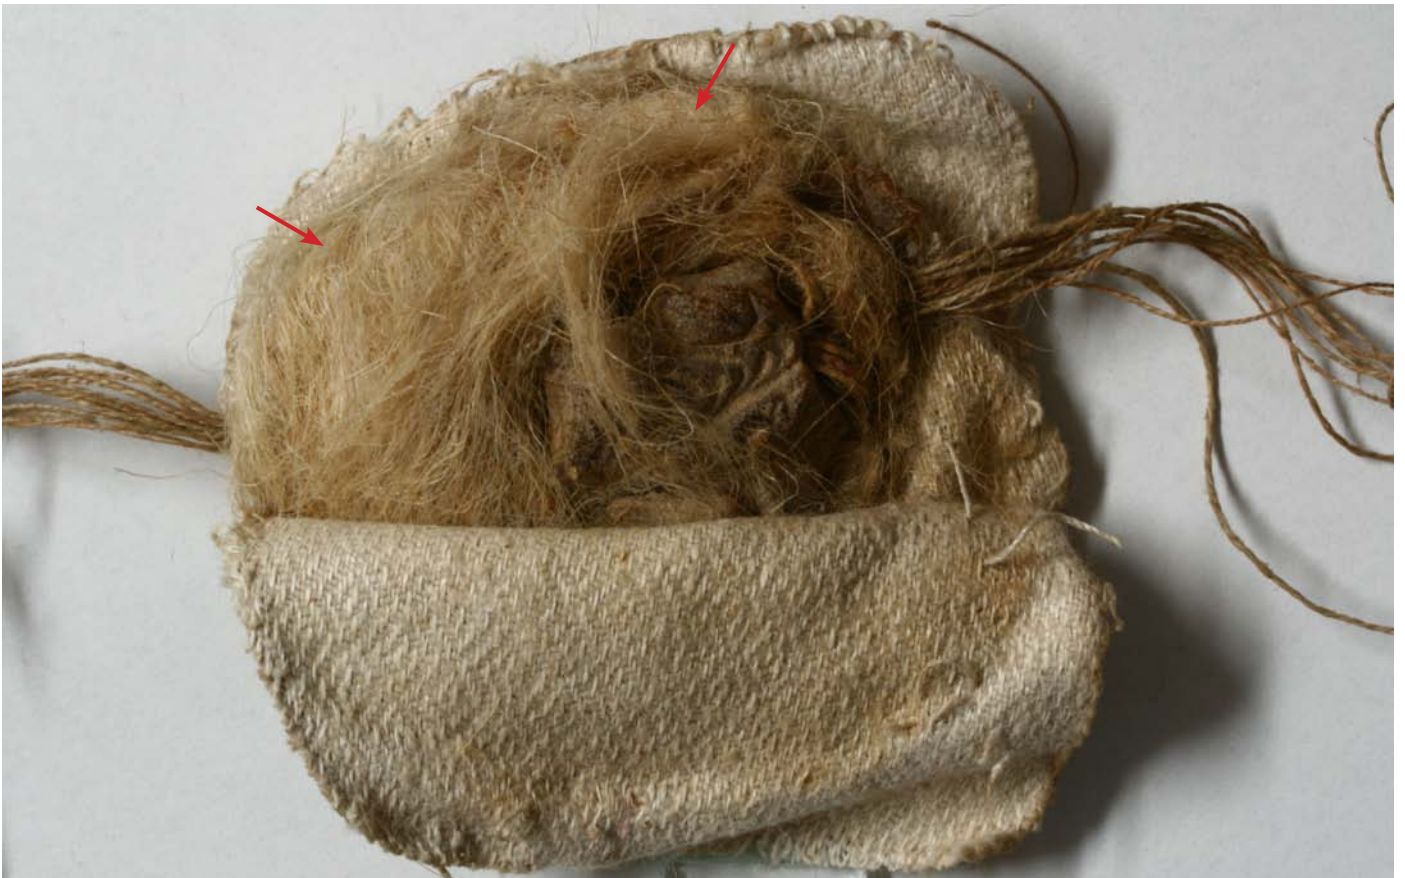
Das Siegel zeigt das Schadensbild des sogenannten Blätterteigsiegels. Das Wachs spaltet sich in Schichten auf, die sehr spröde und empfindlich gegenüber mechanischer Beanspruchung sind. Das erklärt auch die grösseren Beschädigungen an diesem Siegel im Gegensatz zu den anderen.

**vorher** Siegel Nr. 7 im geöffnetem Gewebesäckchen mit Hanffasern als Polsterung (rote Pfeile).

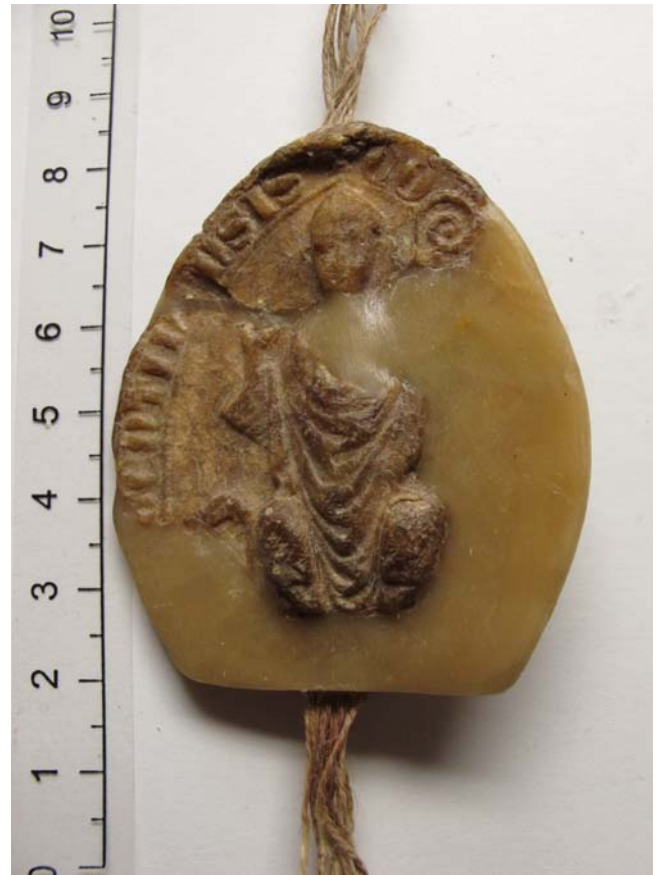
**nachher:** Siegel Nr. 7 recto, gereinigt, zusammengesetzt und mit Wachs ergänzt

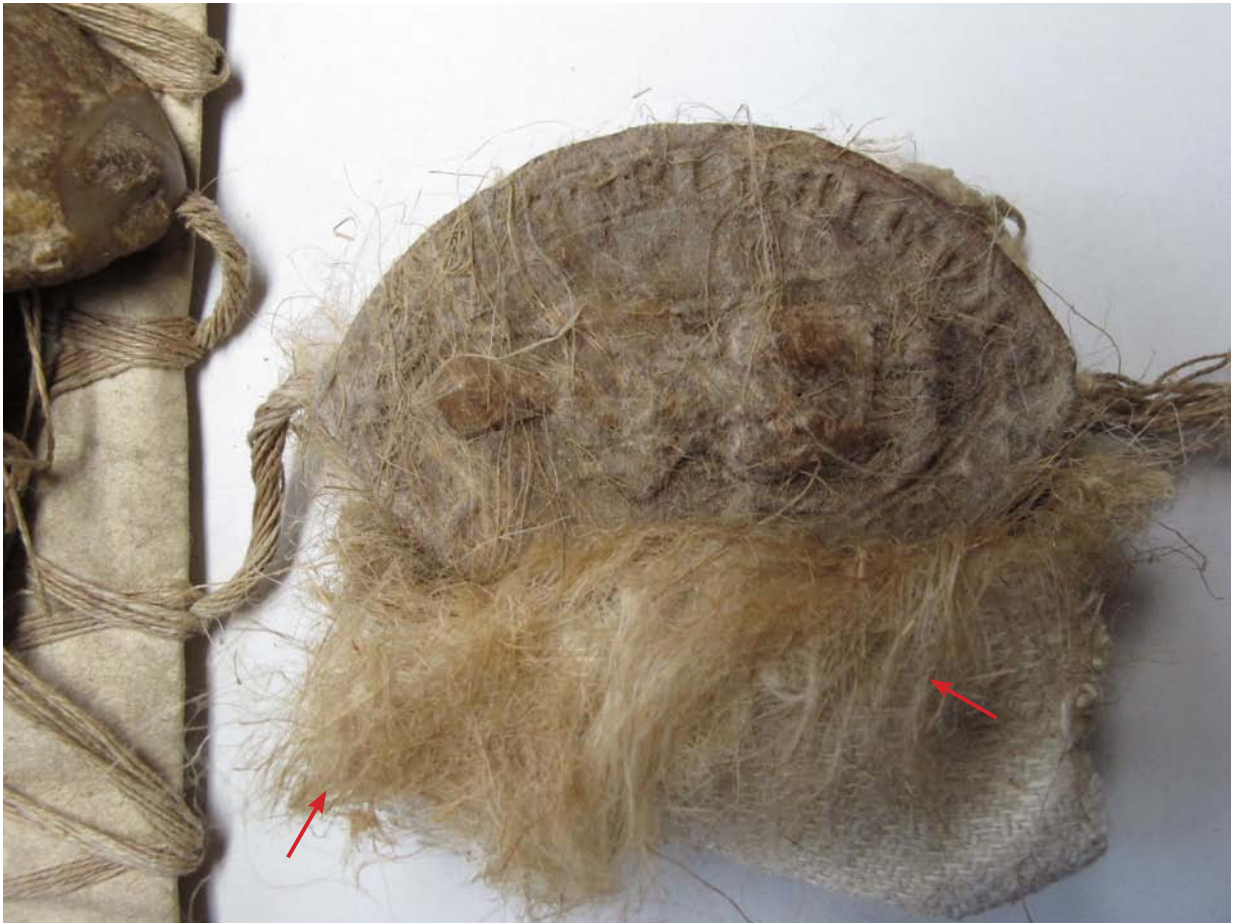
**vorher** Siegel Nr. 8 im geöffnetem Gewebesäckchen mit Hanffasern als Polsterung (rote Pfeile).

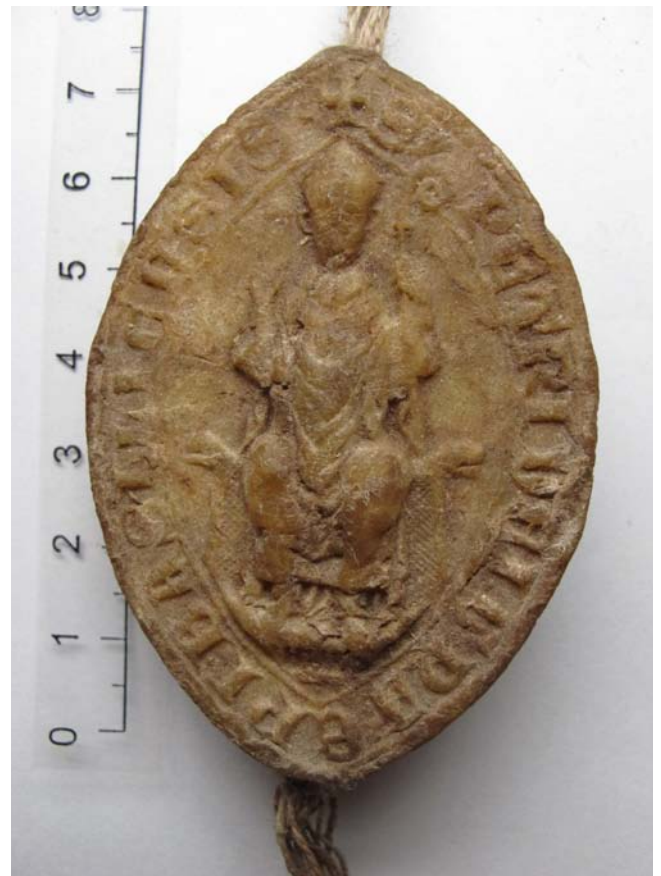
**nachher:** Siegel Nr. 8 recto, gereinigt

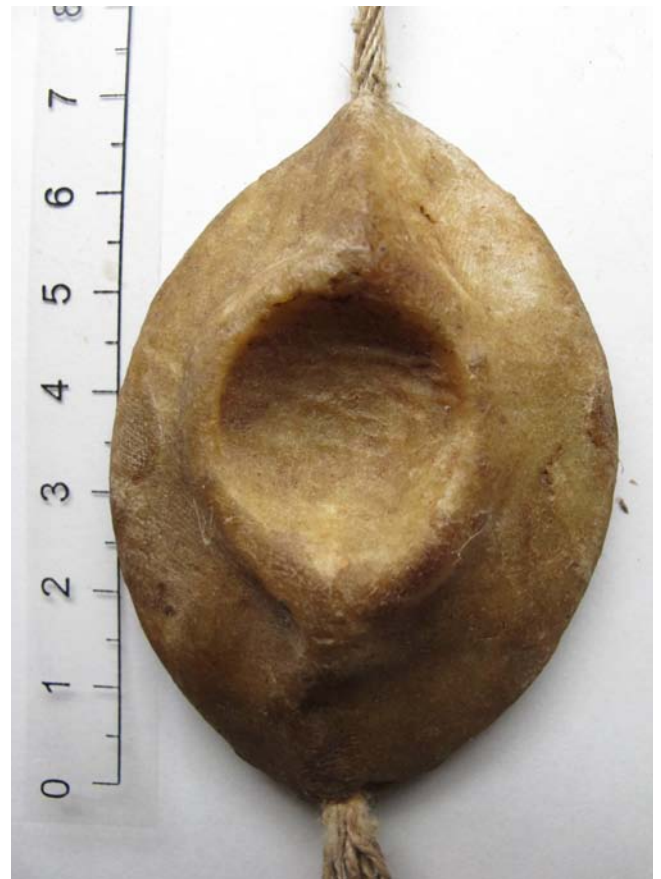
**nachher:** Siegel Nr. 8 verso, gereinigt

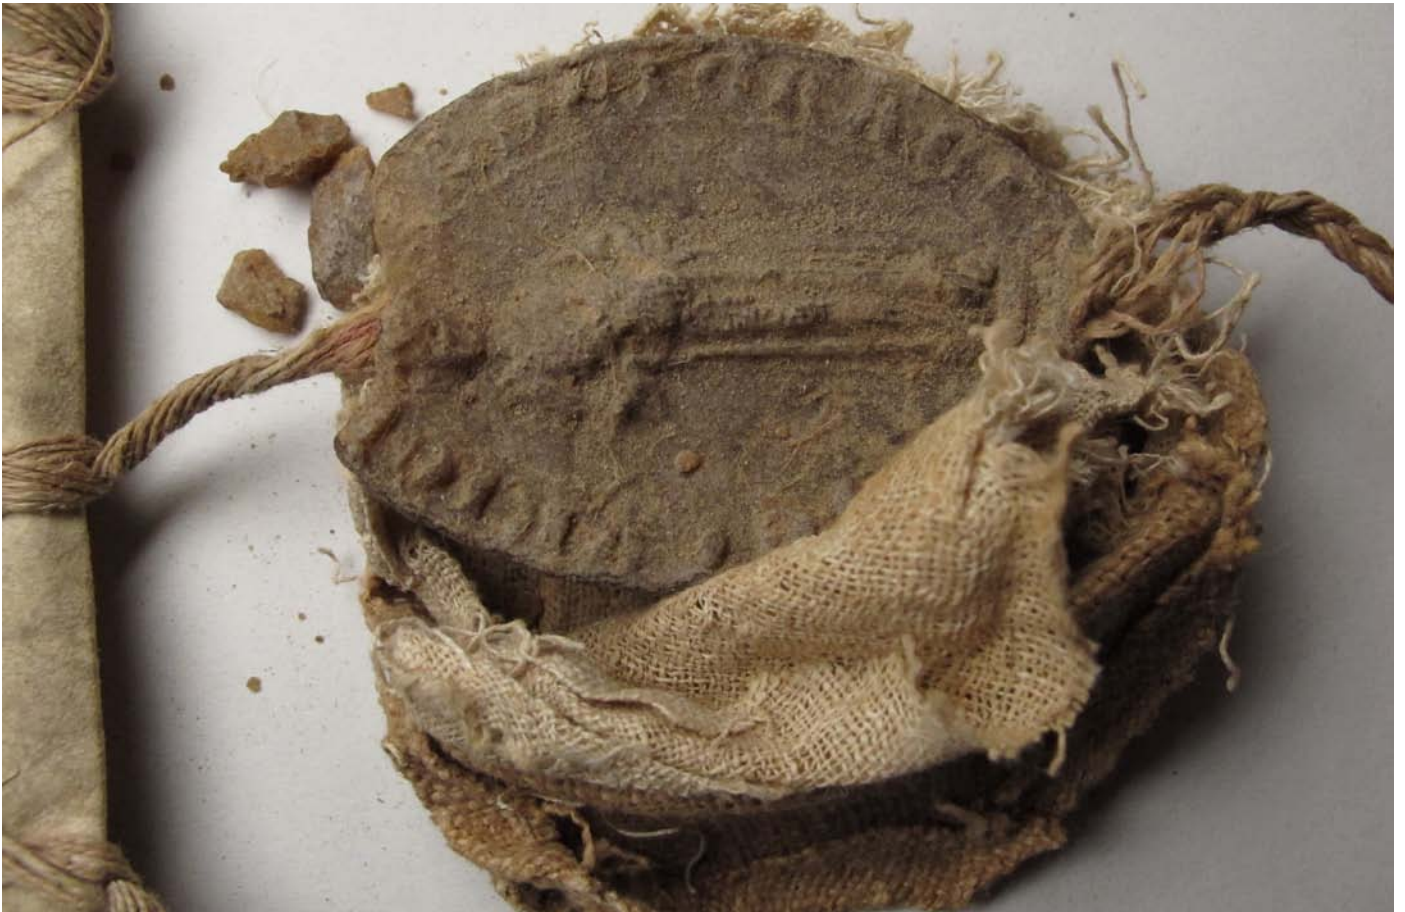
**vorher** Siegel Nr. 9 im geöffnetem Gewebesäckchen.

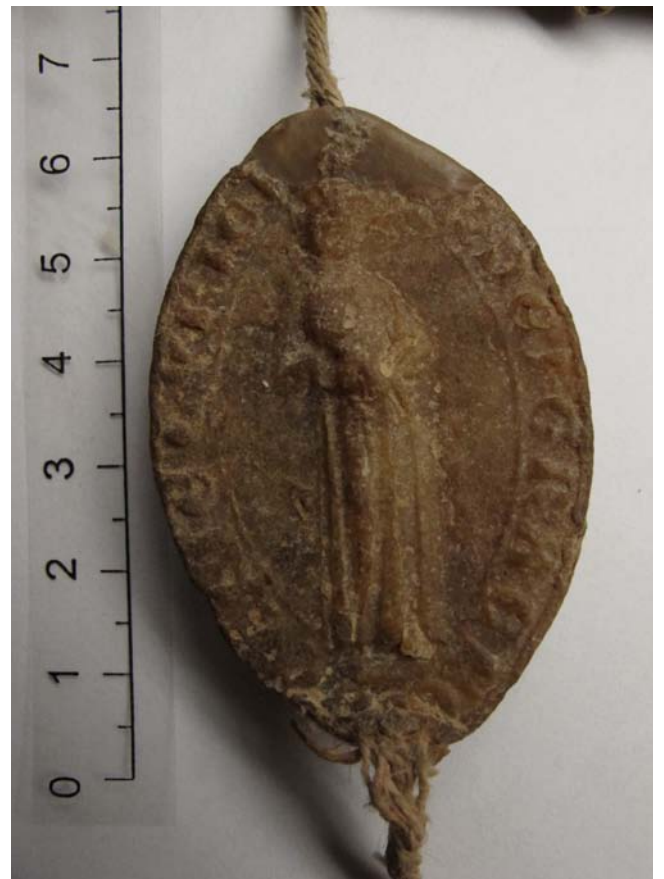
**nachher:** Siegel Nr. 9 recto, gereinigt, zusammengesetzt und mit Wachs ergänzt

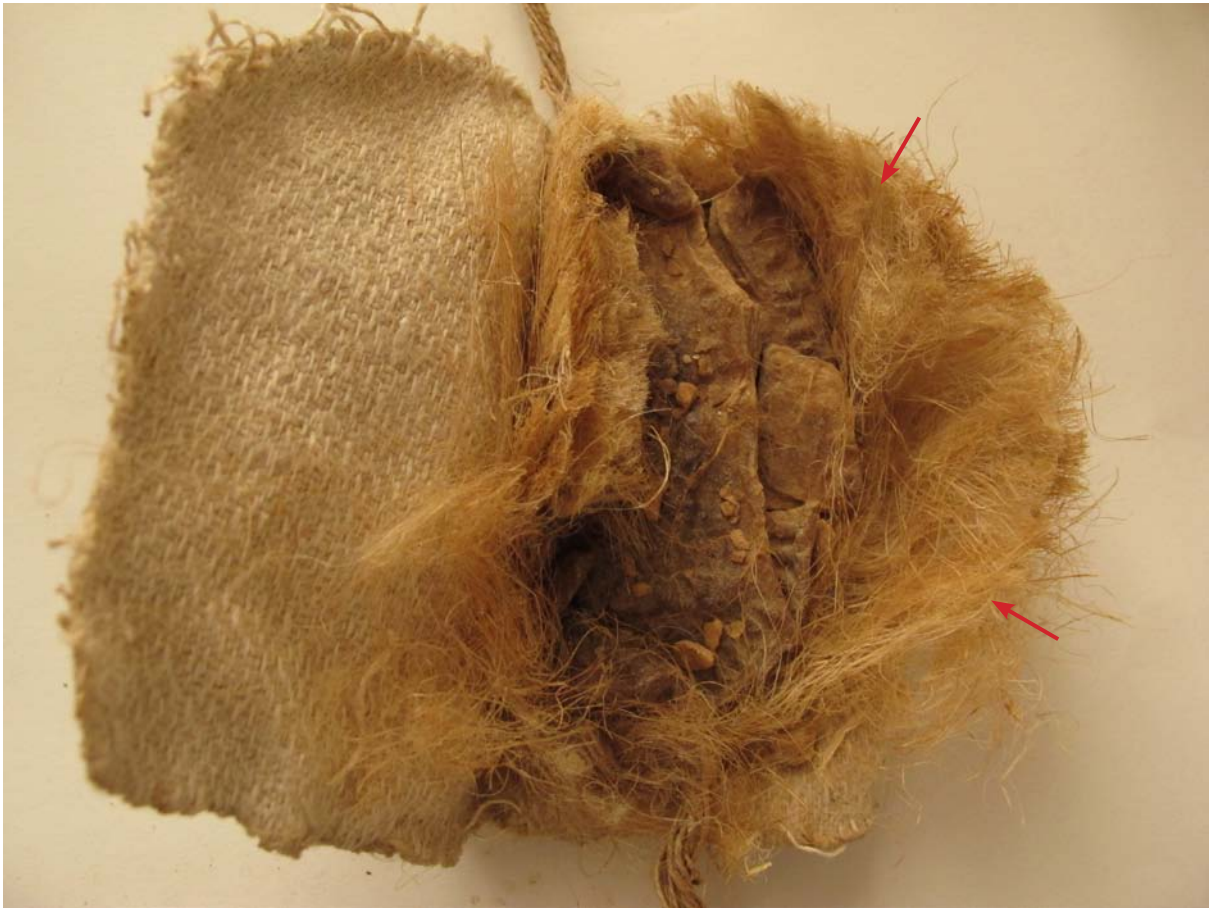
Das Siegel zeigt das Schadensbild des sogenannten Blätterteigsiegels. Das Wachs spaltet sich in Schichten auf, die sehr spröde und empfindlich gegenüber mechanischer Beanspruchung sind. Das erklärt auch die grösseren Beschädigungen an diesem Siegel im Gegensatz zu den anderen.

**vorher** Siegel Nr. 10 im geöffnetem Gewebesäckchen mit Hanffasern als Polsterung (rote Pfeile).

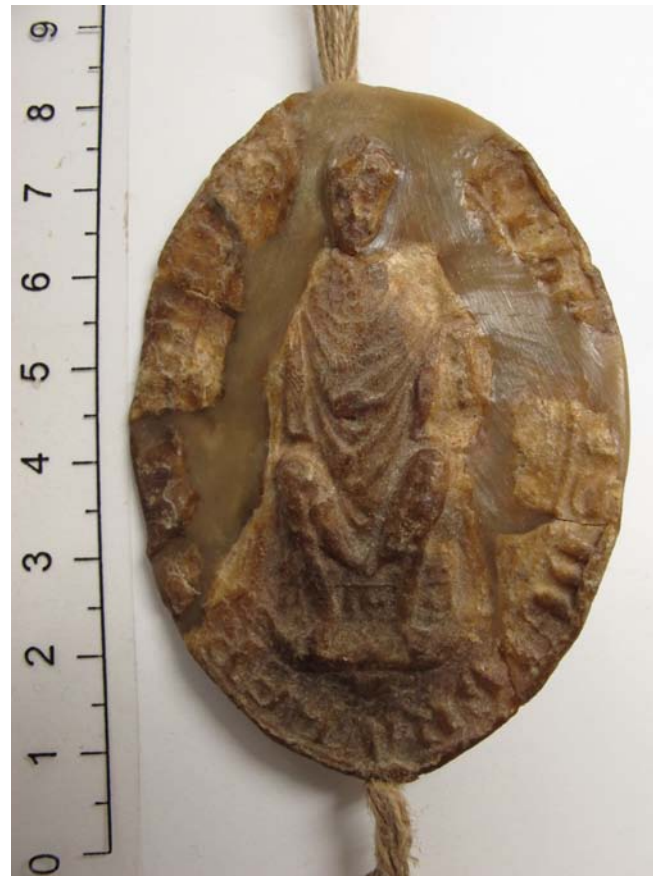
**nachher:** Siegel Nr. 10 recto

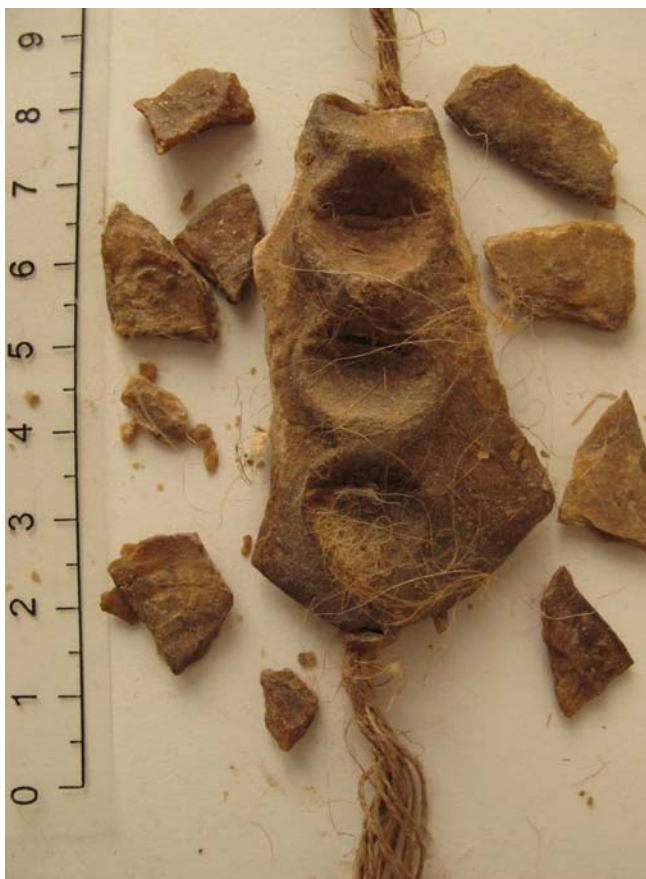
**vorher:** Siegel Nr. 10 verso, vor dem Reinigen und mit den einzelnen Fragmenten

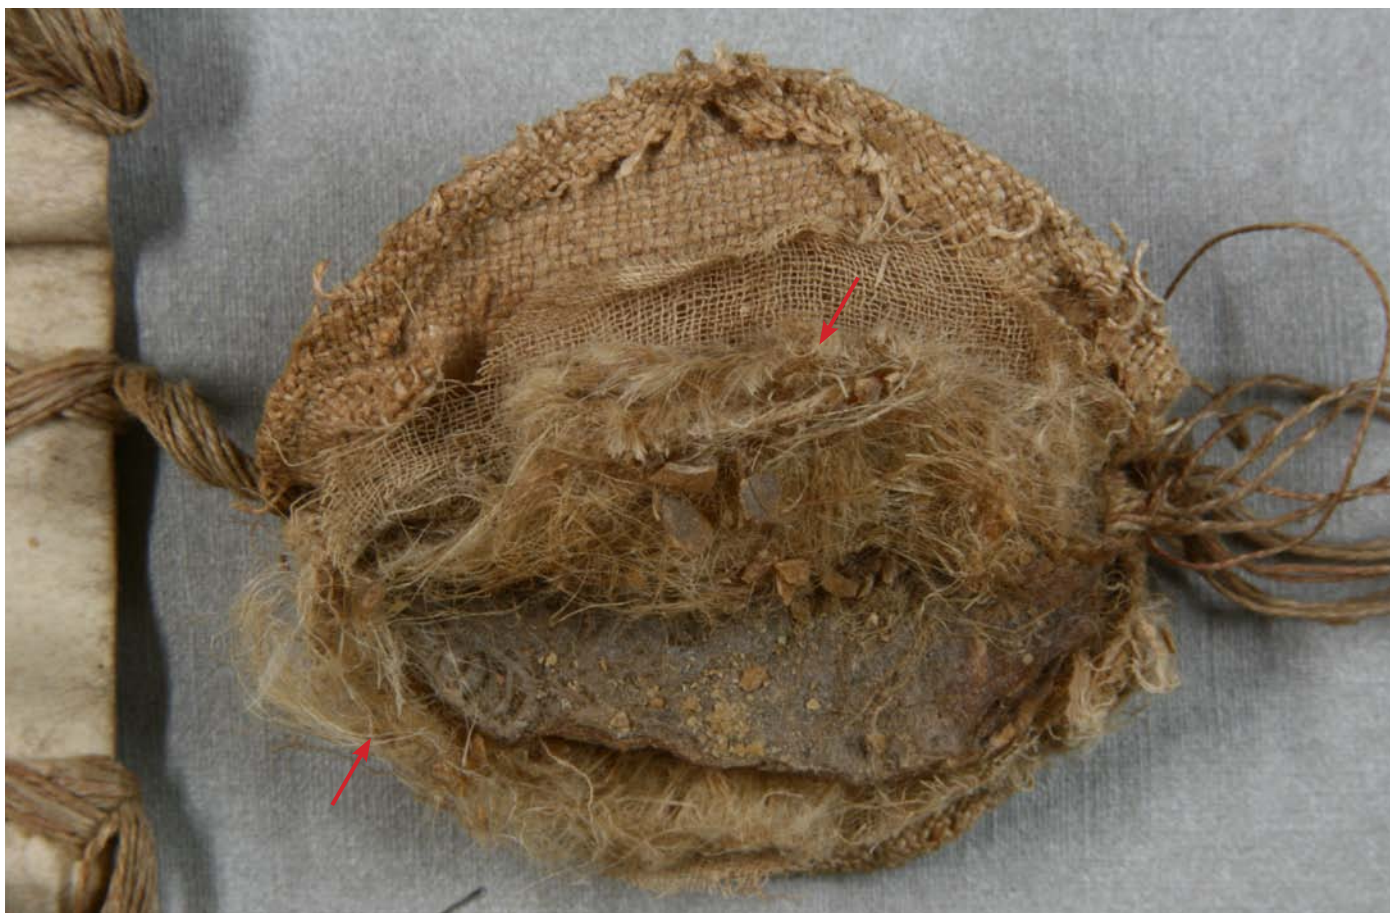
**vorher** Siegel Nr. 11 im geöffnetem Gewebesäckchen mit Hanffasern als Polsterung (rote Pfeile).

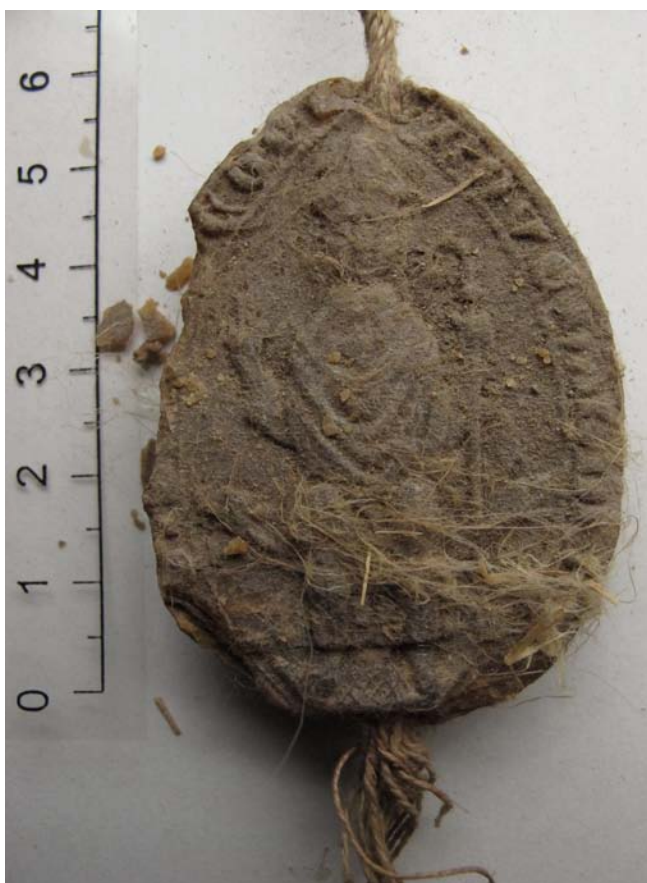
**vorher:** Siegel Nr. 11 recto, vor dem Reinigen

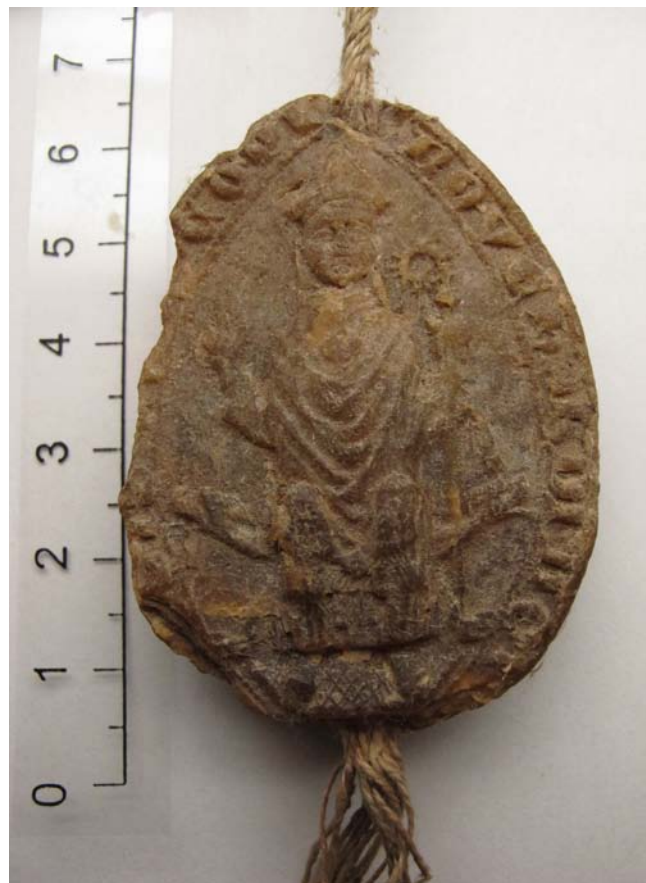
**nachher:** Siegel Nr. 11 recto, gereinigt

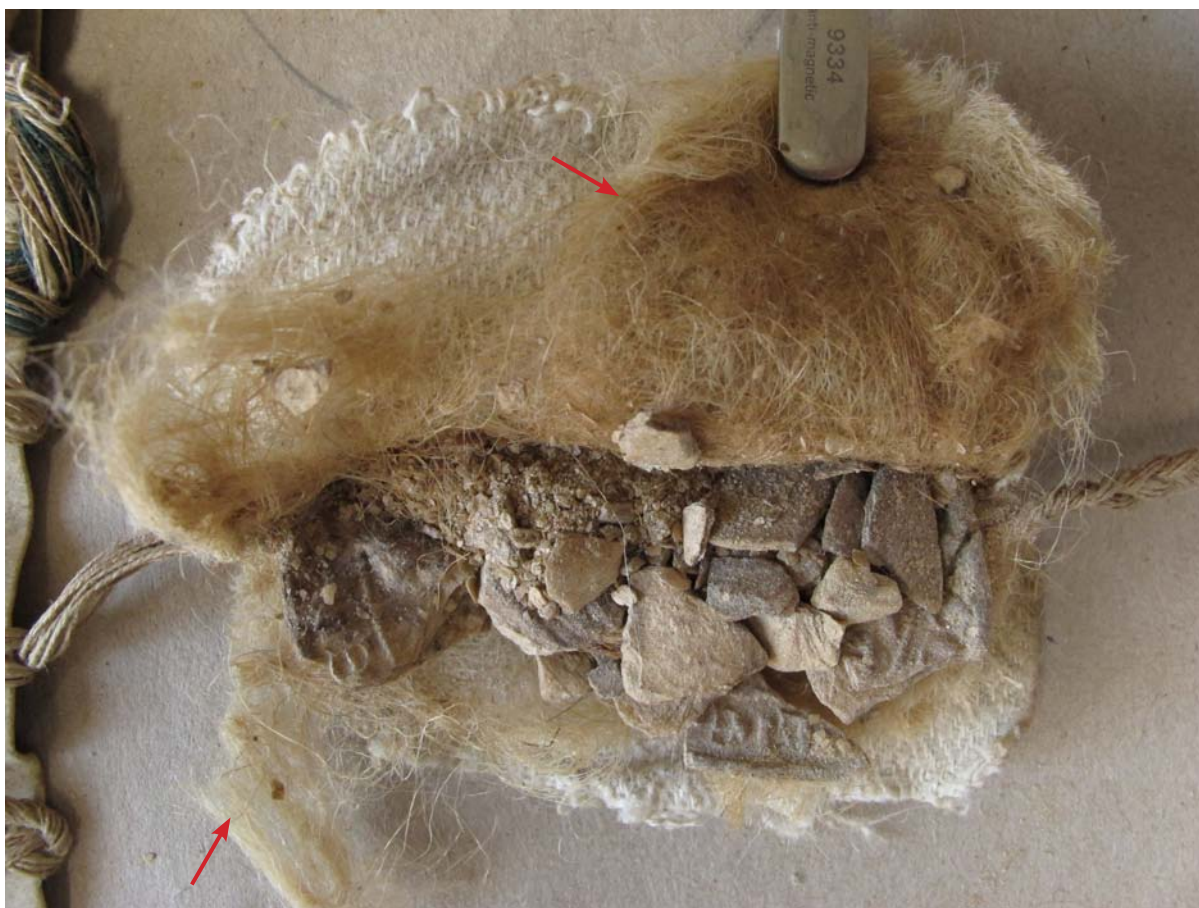
Das Siegel zeigt das Schadensbild des sogenannten Blätterteigsiegels. Das Wachs spaltet sich in Schichten auf, die sehr spröde und empfindlich gegenüber mechanischer Beanspruchung sind. Das erklärt auch die grösseren Beschädigungen an diesem Siegel im Gegensatz zu den anderen.

**vorher** Siegel Nr. 12 im geöffnetem Gewebesäckchen mit Hanffasern als Polsterung (rote Pfeile).

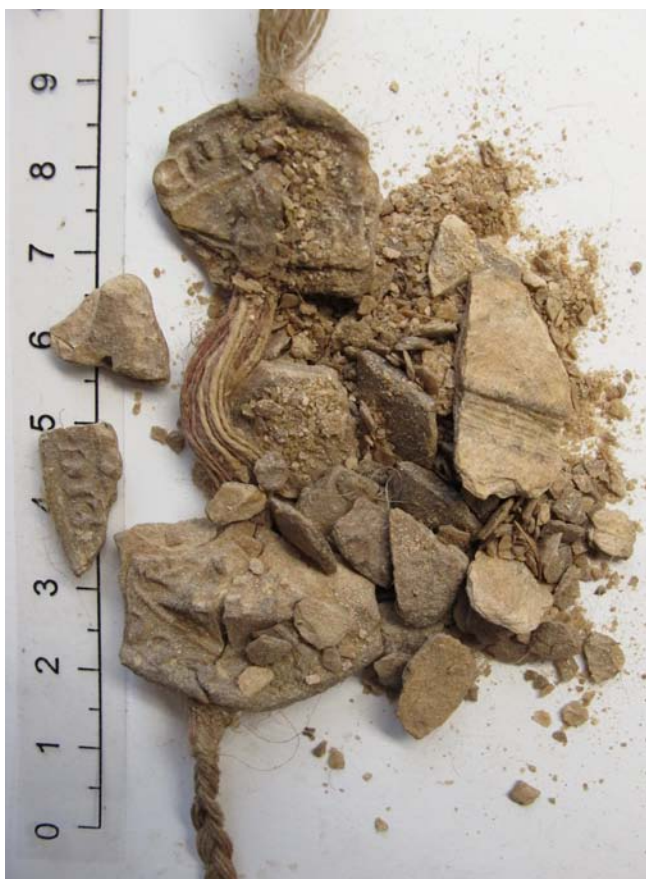
**vorher:** Siegel Nr. 12 recto, vor dem Reinigen und mit den einzelnen Fragmenten

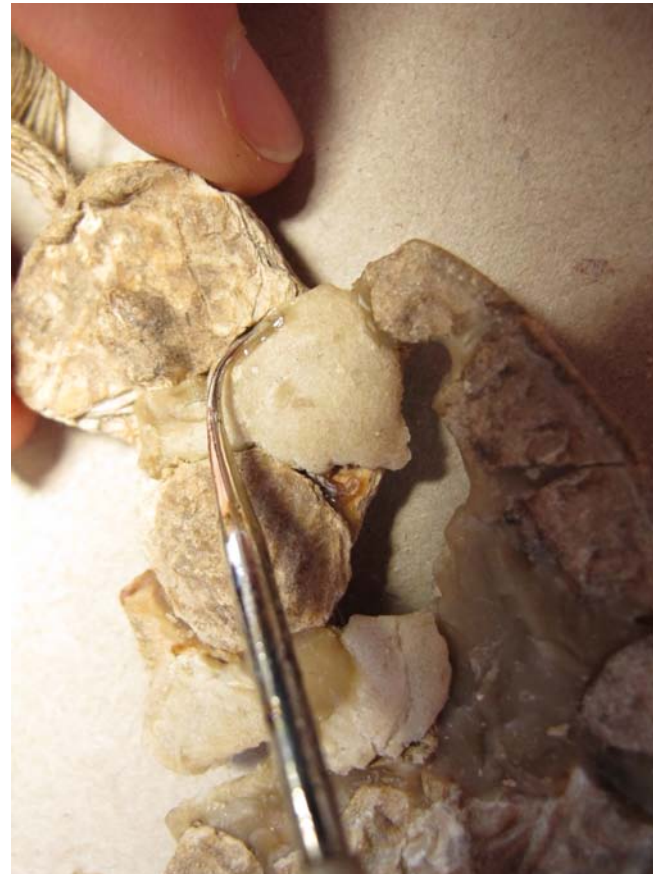
**in Arbeit:** Siegel Nr. 12 recto, Zusammensetzen der einzelnen Fragmente mit Wachs und einer Lötnadel

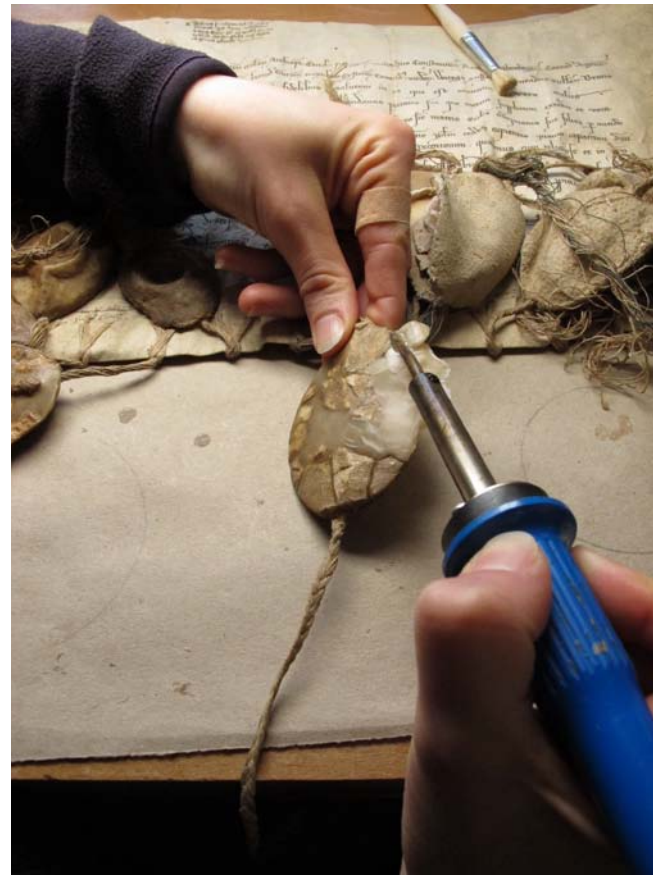
**in Arbeit:** Siegel Nr. 12 verso, Ergänzen des Siegels mit Wachs und einem LötKolben

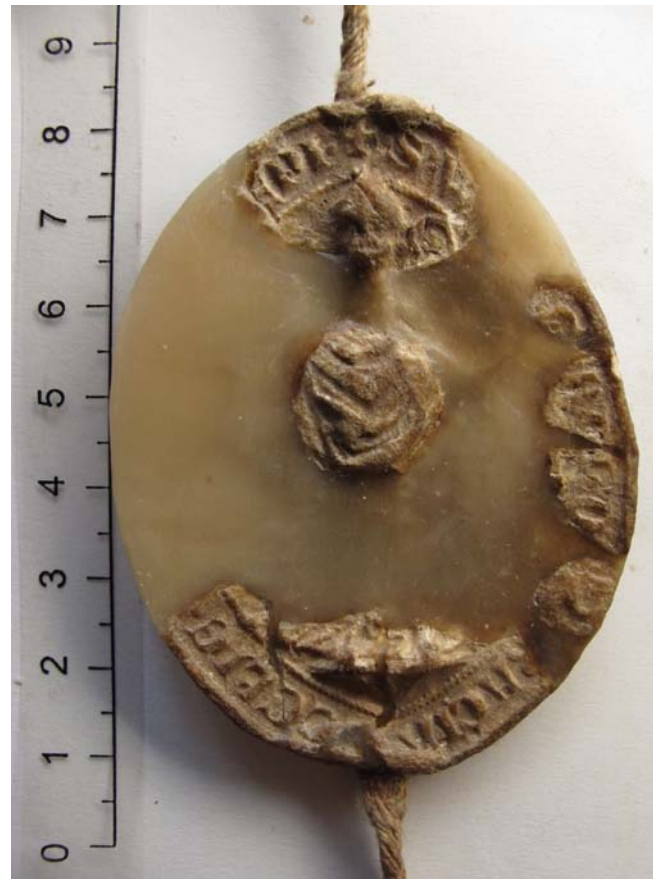
**nachher:** Siegel Nr. 12 recto, gereinigt, zusammengesetzt und mit Wachs ergänzt

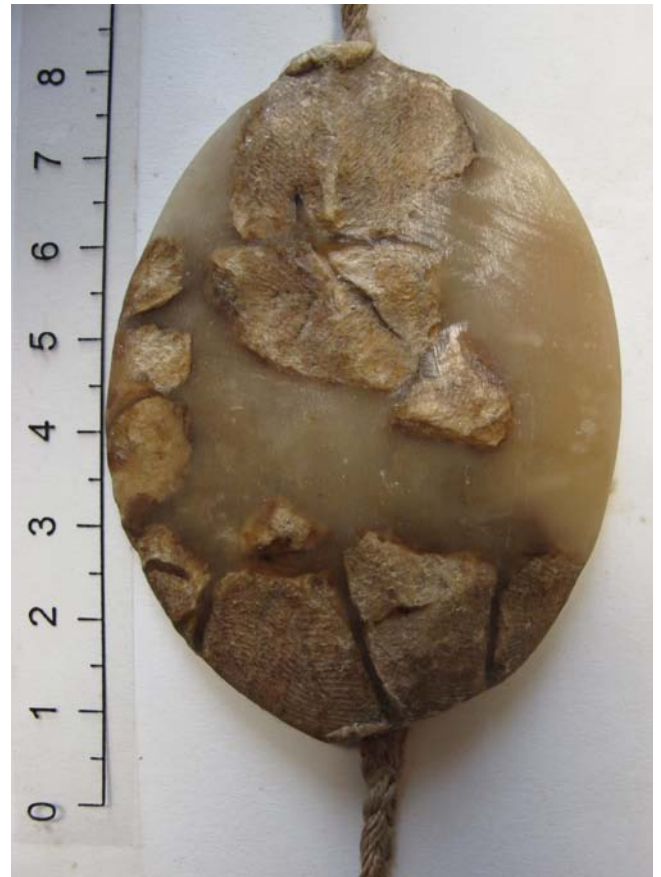
**nachher:** Siegel Nr. 12 verso, gereinigt, zusammengesetzt und mit Wachs ergänzt

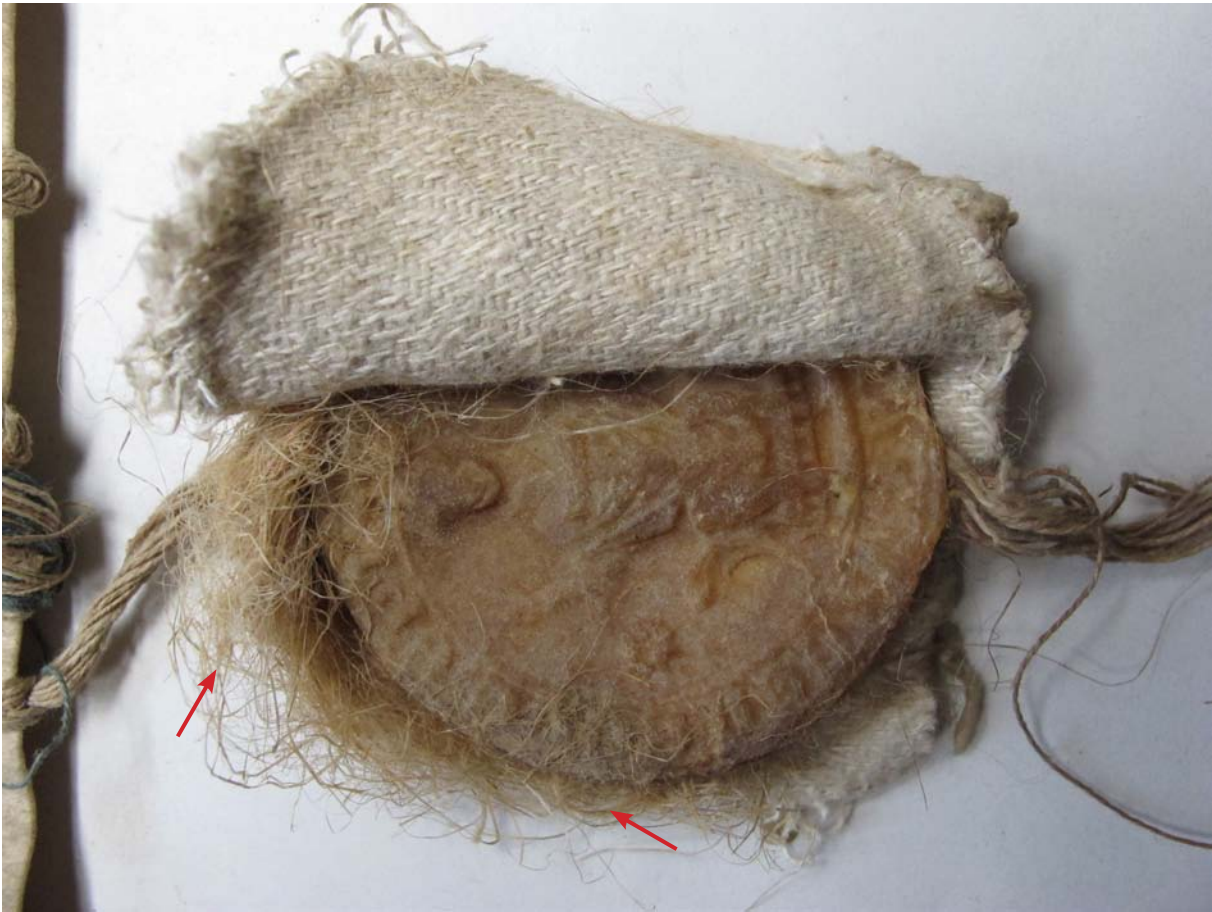
**vorher** Siegel Nr. 13 im geöffnetem Gewebesäckchen mit Hanffasern als Polsterung (rote Pfeile).

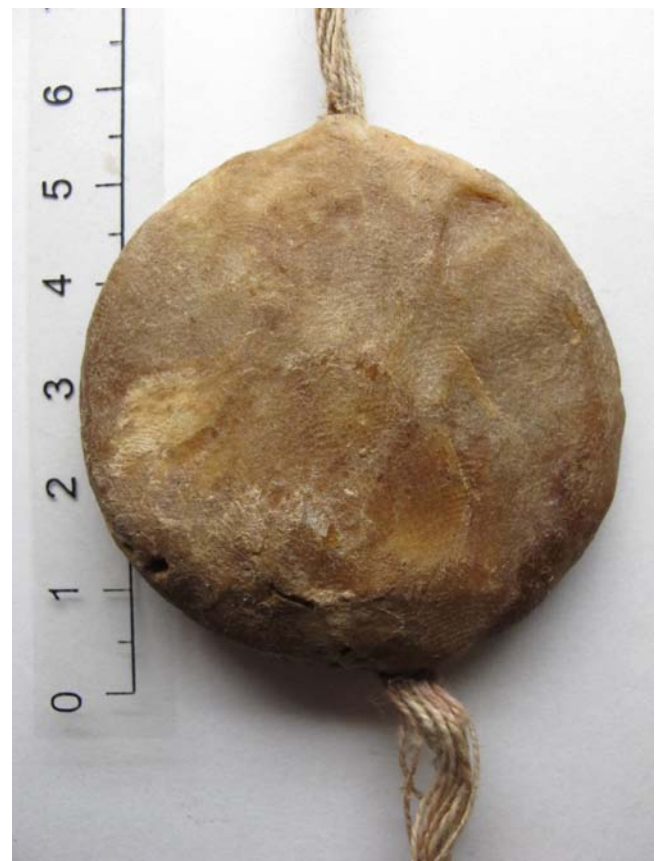
**nachher:** Siegel Nr. 13 verso, gereinigt

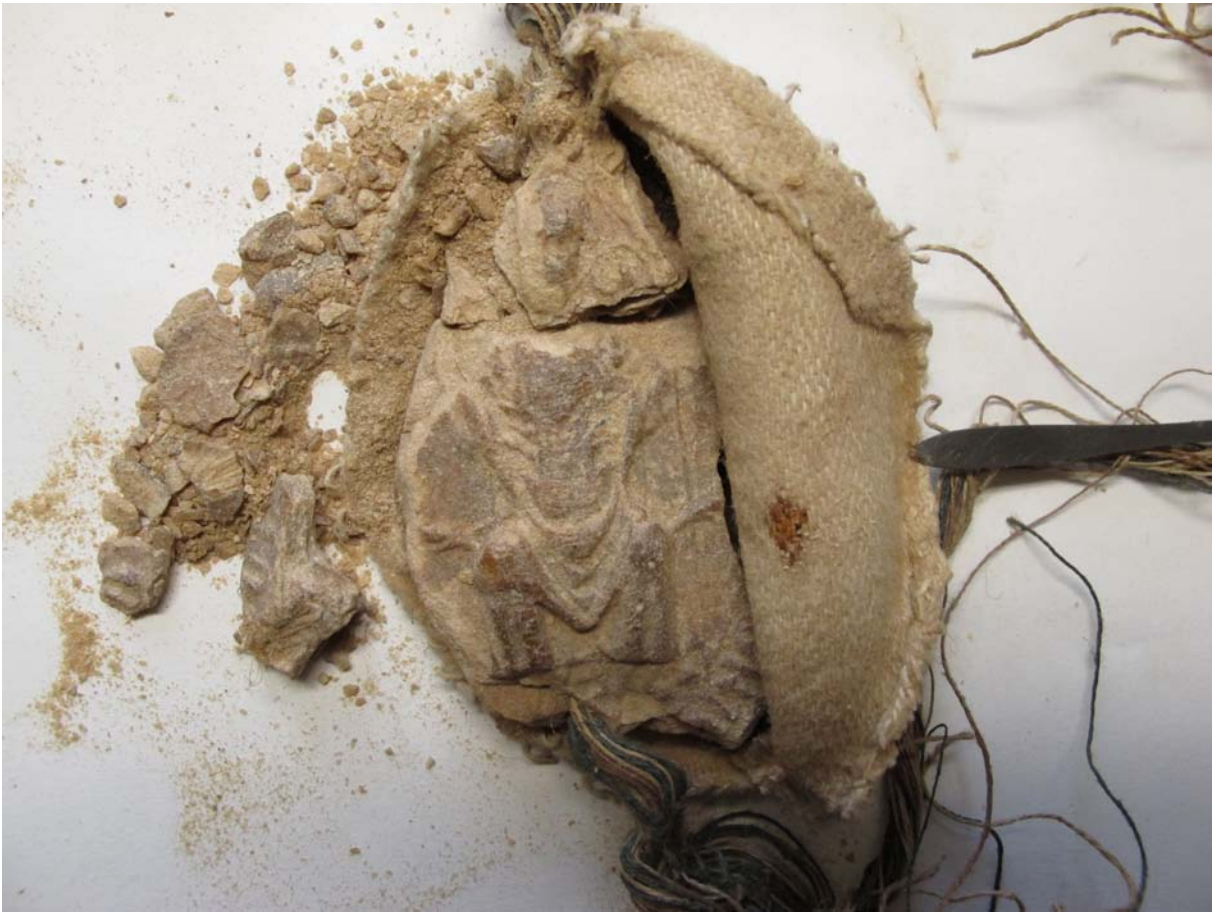
Das Siegel zeigt das Schadensbild des sogenannten Blätterteigsiegels. Das Wachs spaltet sich in Schichten auf, die sehr spröde und empfindlich gegenüber mechanischer Beanspruchung sind. Das erklärt auch die grösseren Beschädigungen an diesem Siegel im Gegensatz zu den anderen.

**vorher** Siegel Nr. 14 im geöffnetem Gewebesäckchen mit Hanffasern als Polsterung (rote Pfeile).

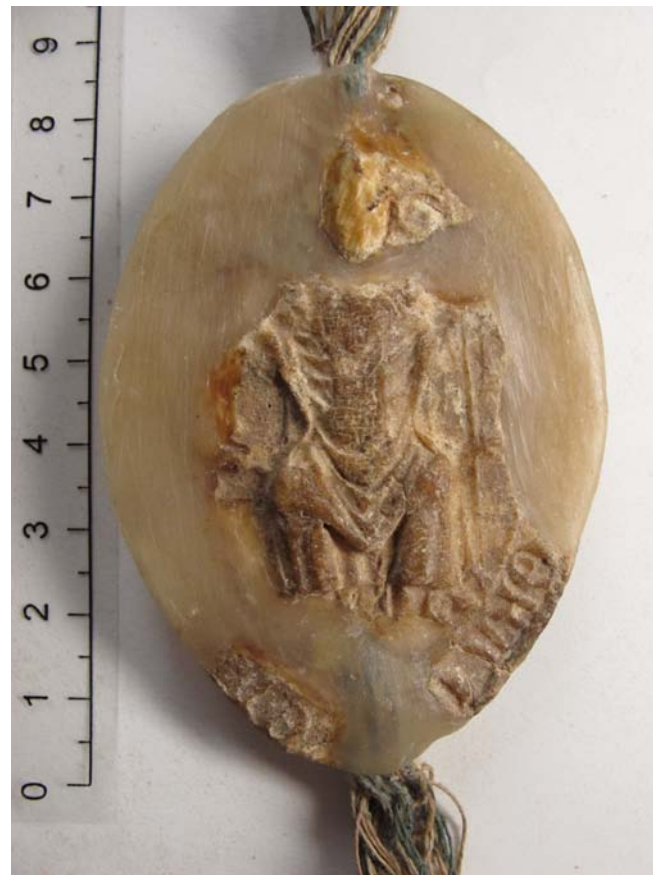
**nachher:** Siegel Nr. 14 recto, gereinigt, zusammengesetzt und mit Wachs ergänzt

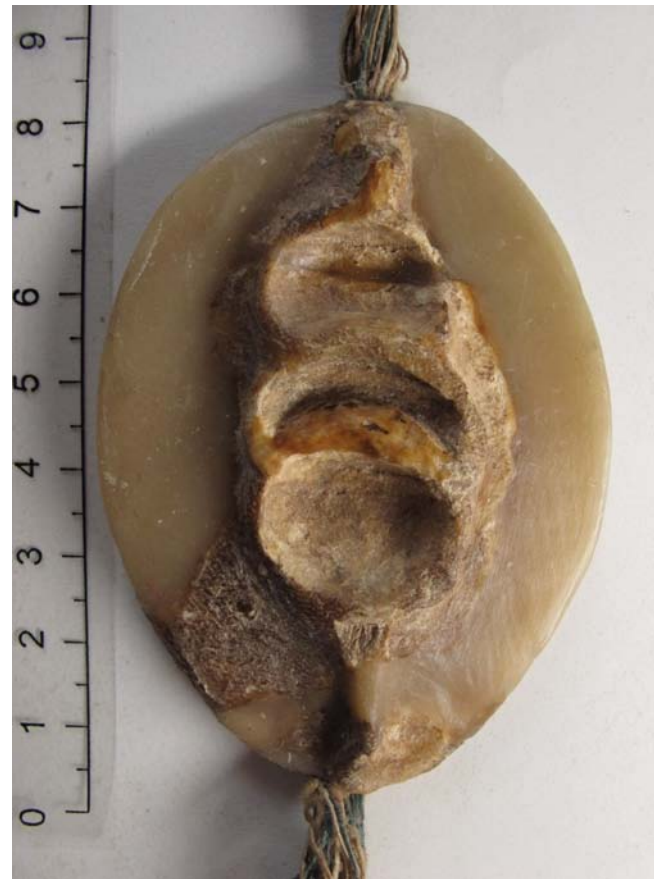
**nachher:** Siegel Nr. 14 verso, gereinigt, zusammengesetzt und mit Wachs ergänzt

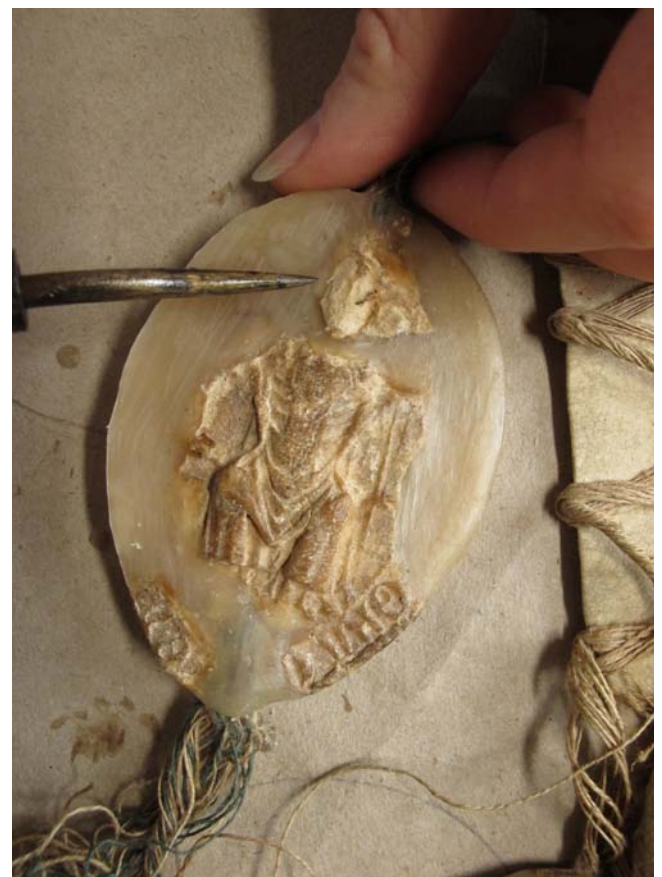
**in Arbeit:** Siegel Nr. 14 recto, Ergänzen des Siegels mit Wachs und einem Lötcolben

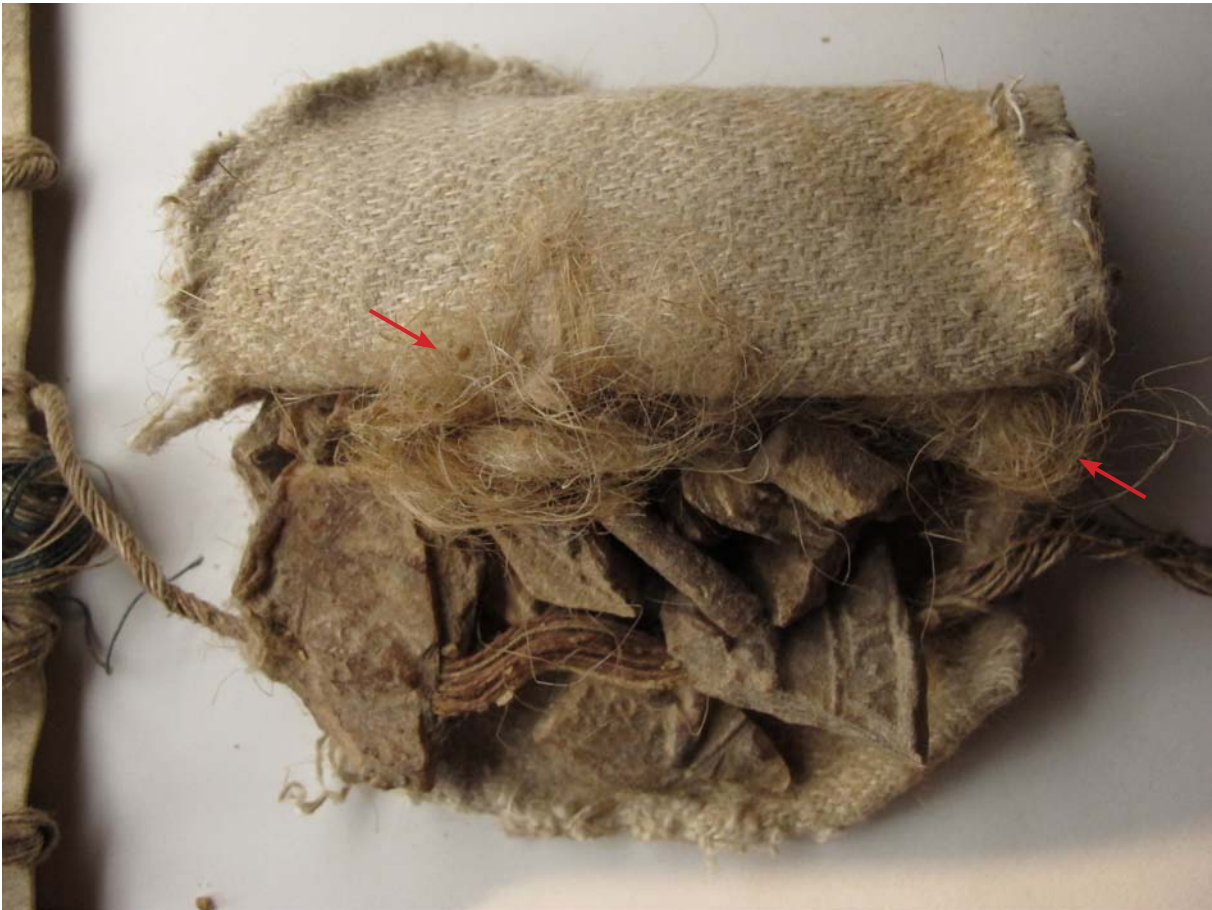
Das Siegel zeigt das Schadensbild des sogenannten Blätterteigsiegels. Das Wachs spaltet sich in Schichten auf, die sehr spröde und empfindlich gegenüber mechanischer Beanspruchung sind. Das erklärt auch die grösseren Beschädigungen an diesem Siegel im Gegensatz zu den anderen.

**vorher** Siegel Nr. 15 im geöffnetem Gewebesäckchen mit Hanffasern als Polsterung (rote Pfeile). Nur wenige der Bruchstücke konnten wieder ins restaurierte Siegel eingesetzt werden, alle anderen konnten nicht zugeordnet werden.

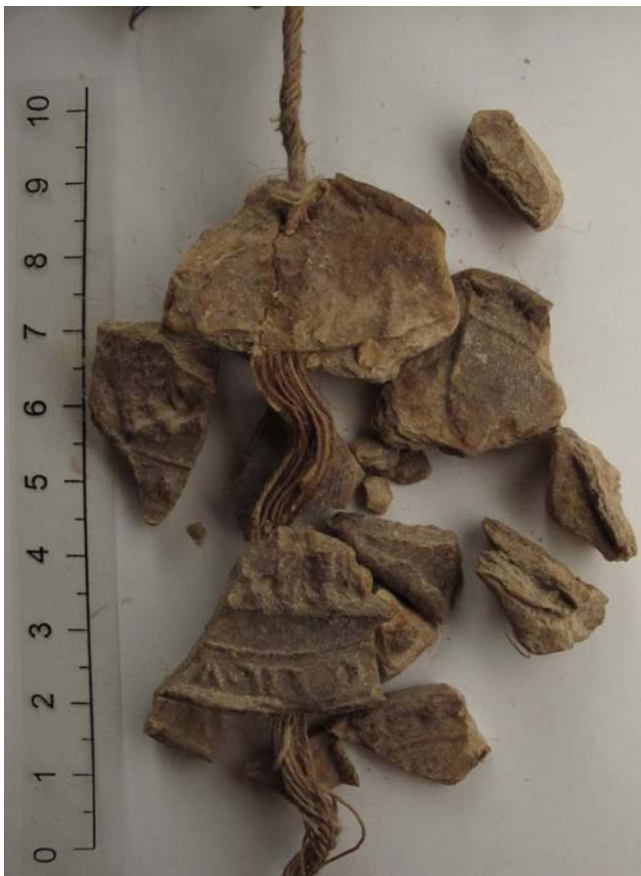
**vorher:** Siegel Nr. 15 recto, vor dem Reinigen und mit den einzelnen Fragmenten
