# RESTAURIERUNGS-PROTOKOLL

(Nr. 19 / 2011 )

Ablassbrief

Zisterzienserkloster Magdenau

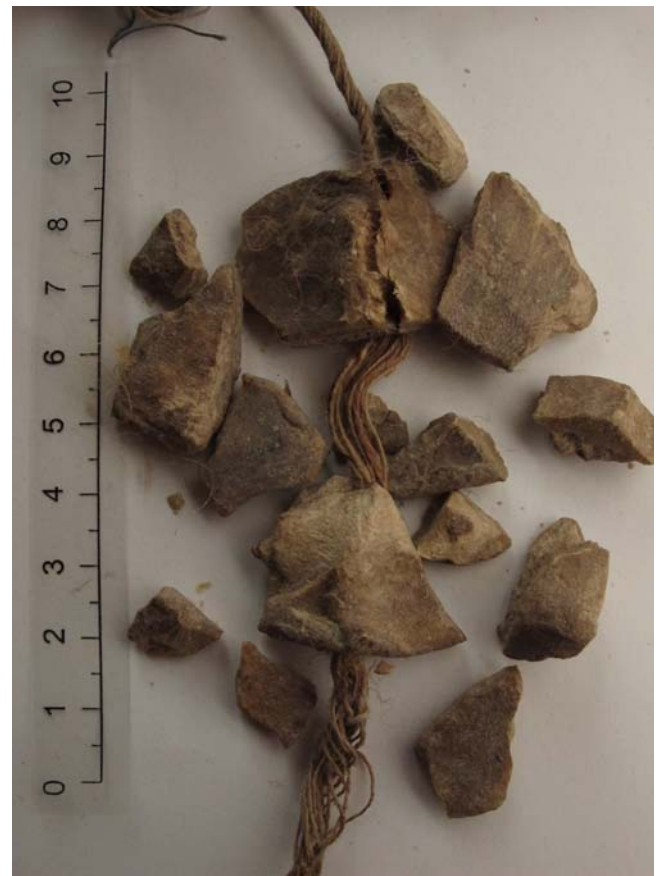
**vorher:** Siegel Nr. 15 verso, vor dem Reinigen und mit den einzelnen Fragmenten

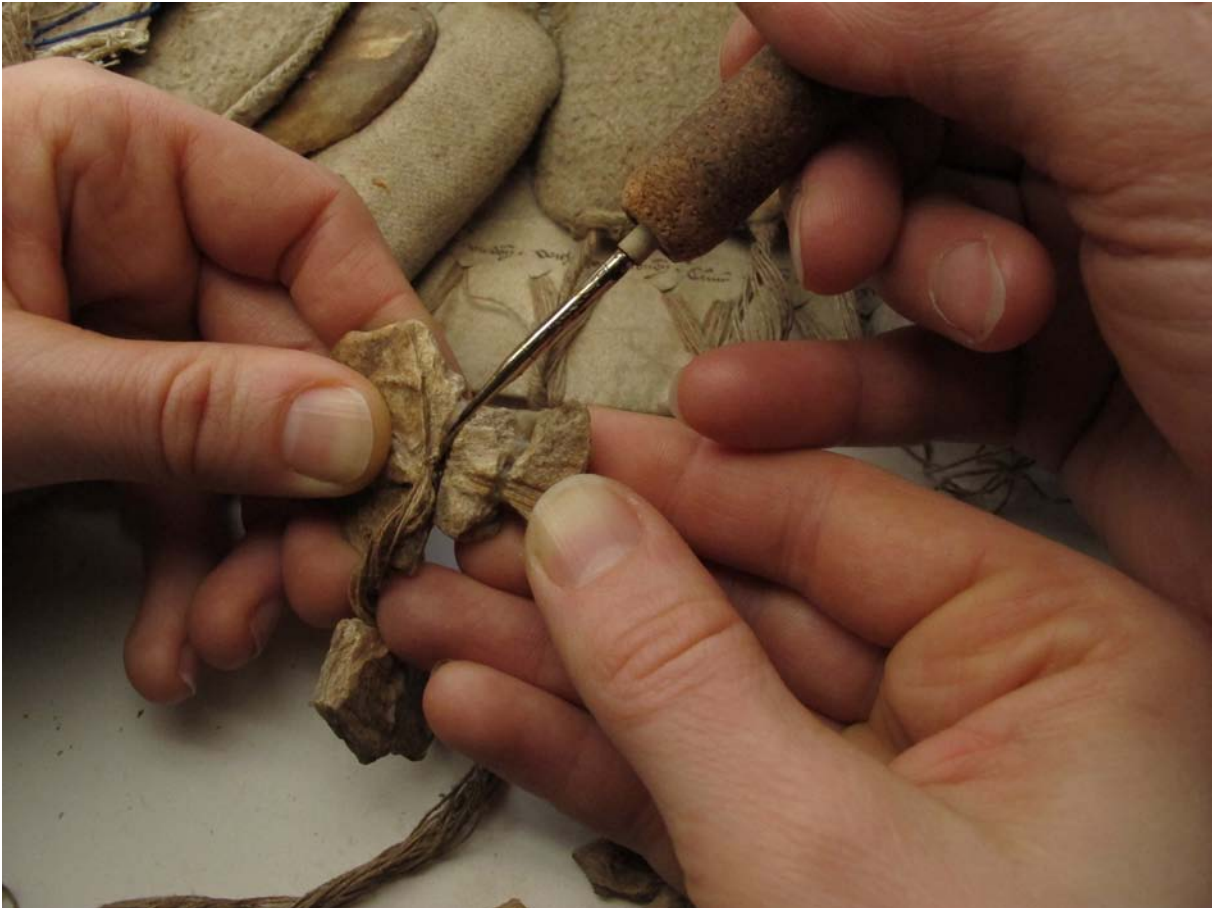
**in Arbeit:** Siegel Nr. 15 recto, Zusammensetzen der einzelnen Fragmente mit einer Lötinsel

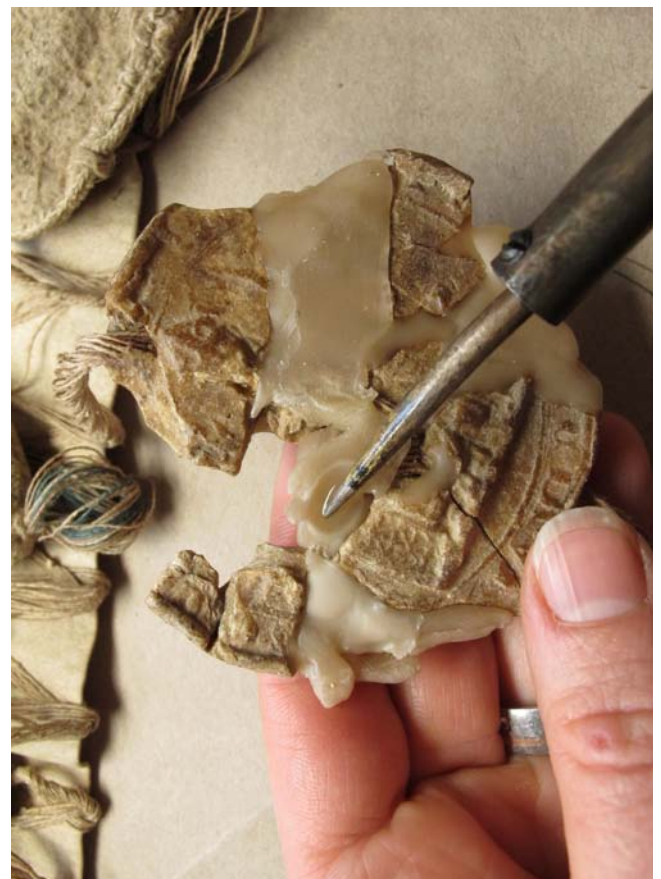
**in Arbeit:** Siegel Nr. 15 recto, Ergänzen des Siegels mit Wachs und einem Lötkegel

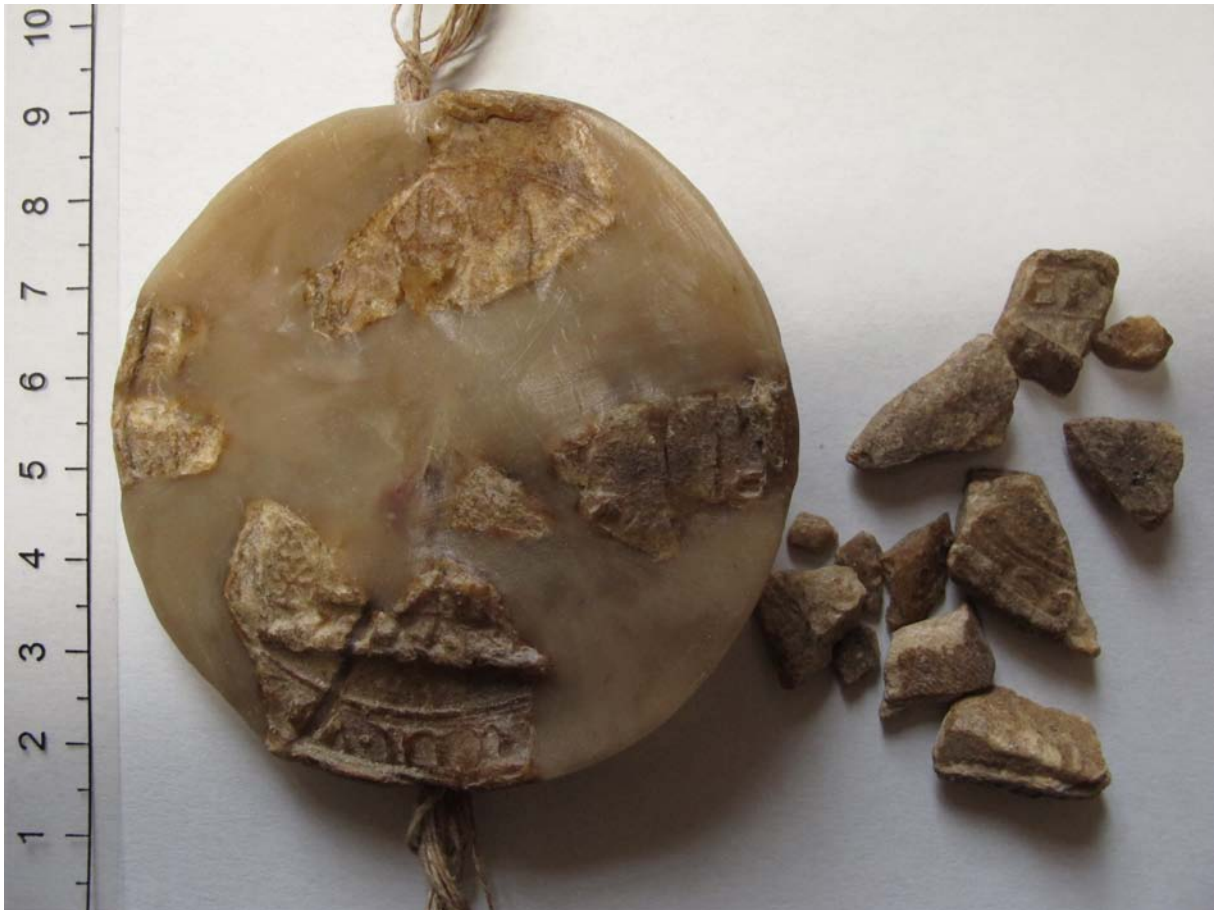
**nachher:** Siegel Nr. 15 recto, gereinigt, zusammengesetzt und mit Wachs ergänzt; Daneben liegen noch Fragmente die nicht zugeordnet werden konnten.

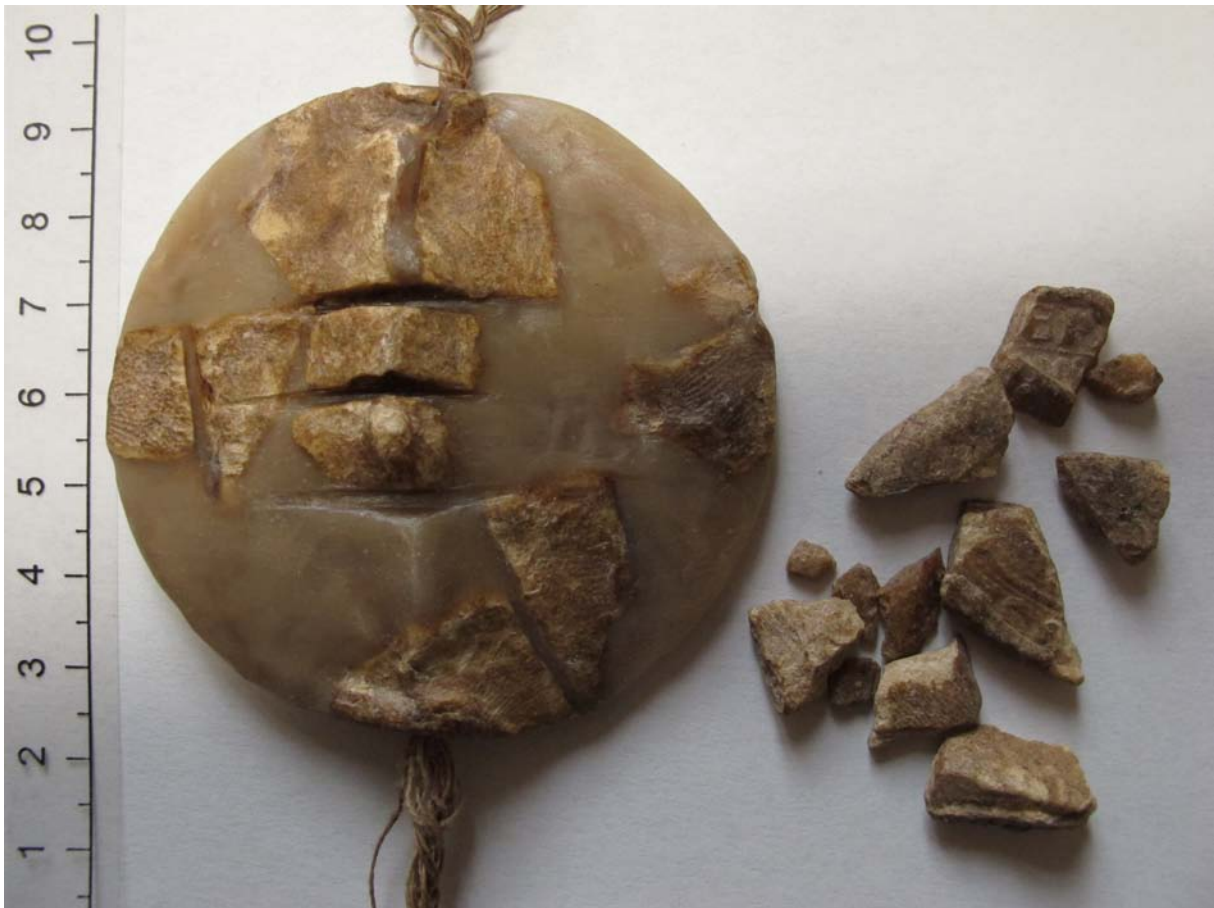
**nachher:** Siegel Nr. 15 verso, gereinigt, zusammengesetzt und mit Wachs ergänzt; Daneben liegen noch Fragmente die nicht zugeordnet werden konnten.

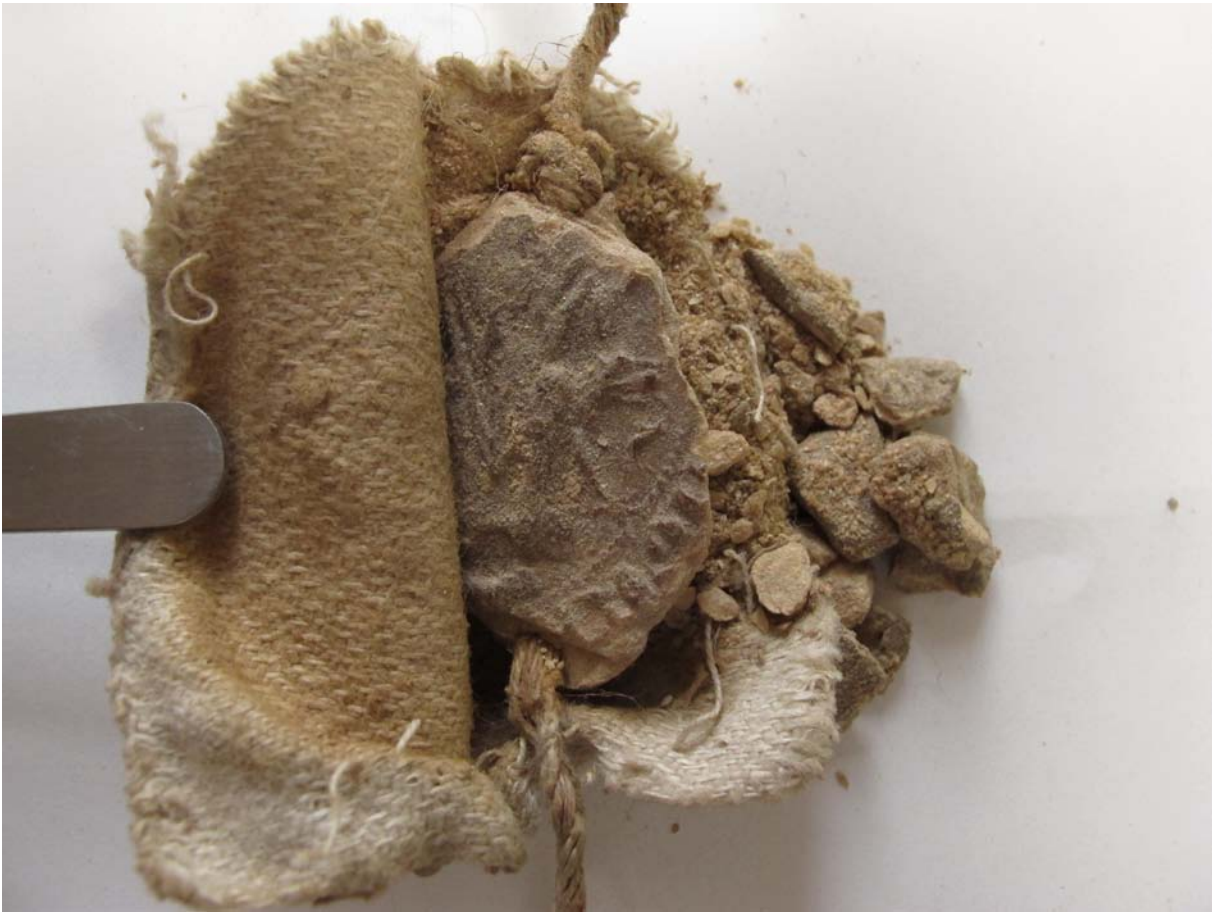
Das Siegel zeigt das Schadensbild des sogenannten Blätterteigsiegels. Das Wachs spaltet sich in Schichten auf, die sehr spröde und empfindlich gegenüber mechanischer Beanspruchung sind. Das erklärt auch die grösseren Beschädigungen an diesem Siegel im Gegensatz zu den anderen.

**vorher** Siegel Nr. 16 im geöffnetem Gewebesäckchen.

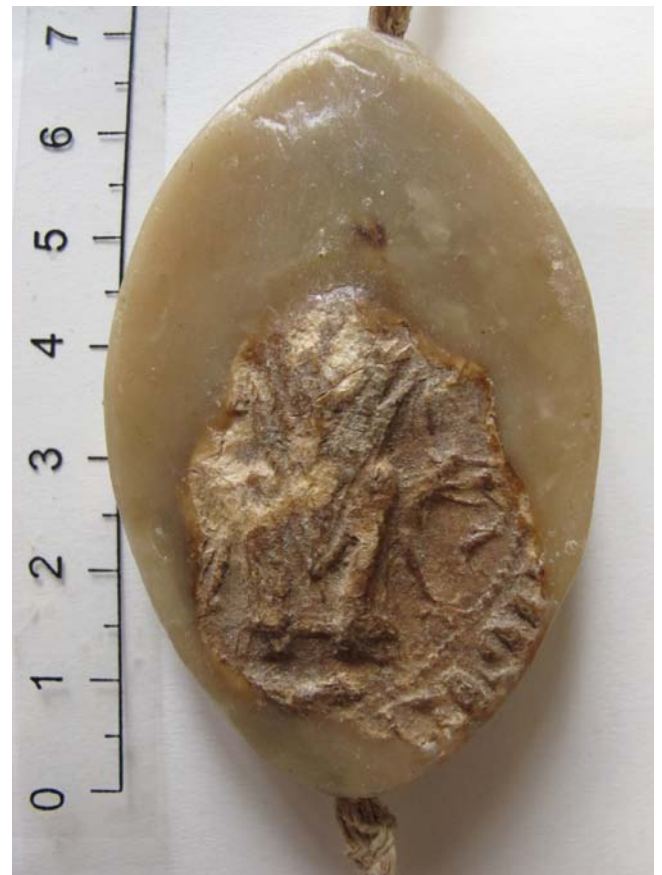
**nachher:** Siegel Nr. 16 recto, gereinigt, zusammengesetzt und mit Wachs ergänzt

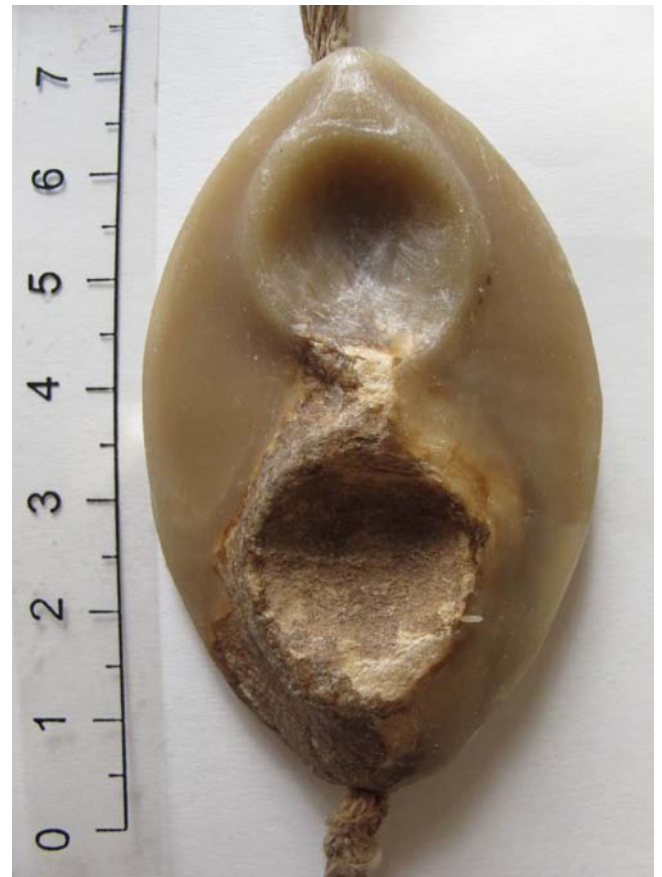
**nachher:** Siegel Nr. 16 verso, gereinigt, zusammengesetzt und mit Wachs ergänzt

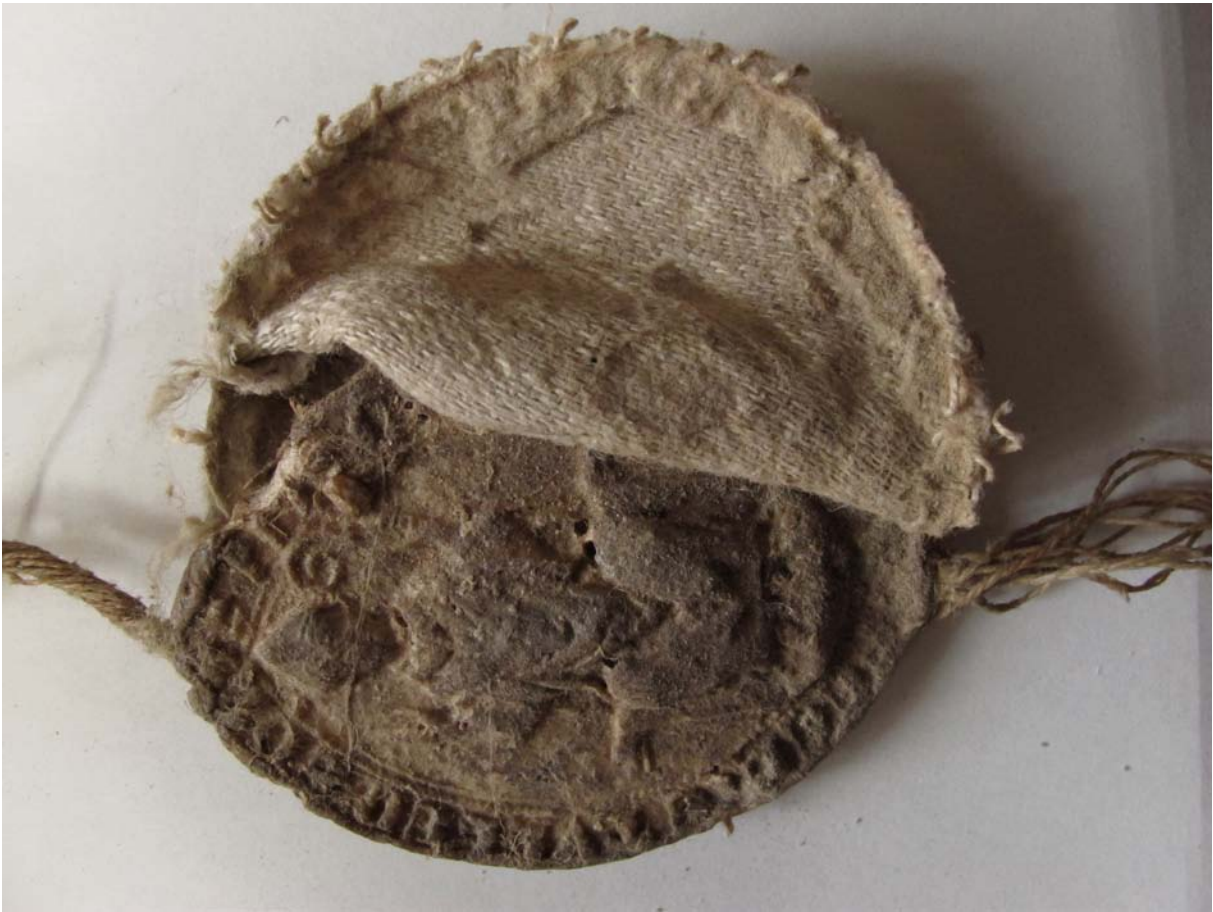
**vorher** Siegel Nr. 17 im geöffnetem Gewebesäckchen.

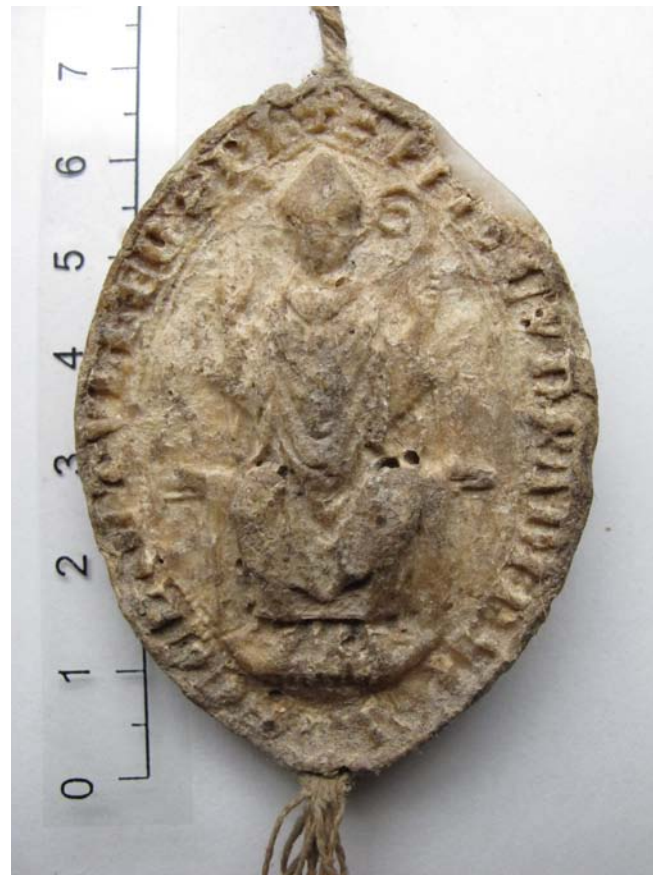
**nachher:** Siegel Nr. 17 recto, gereinigt und Fehlstelle (oben rechts) mit Wachs ergänzt

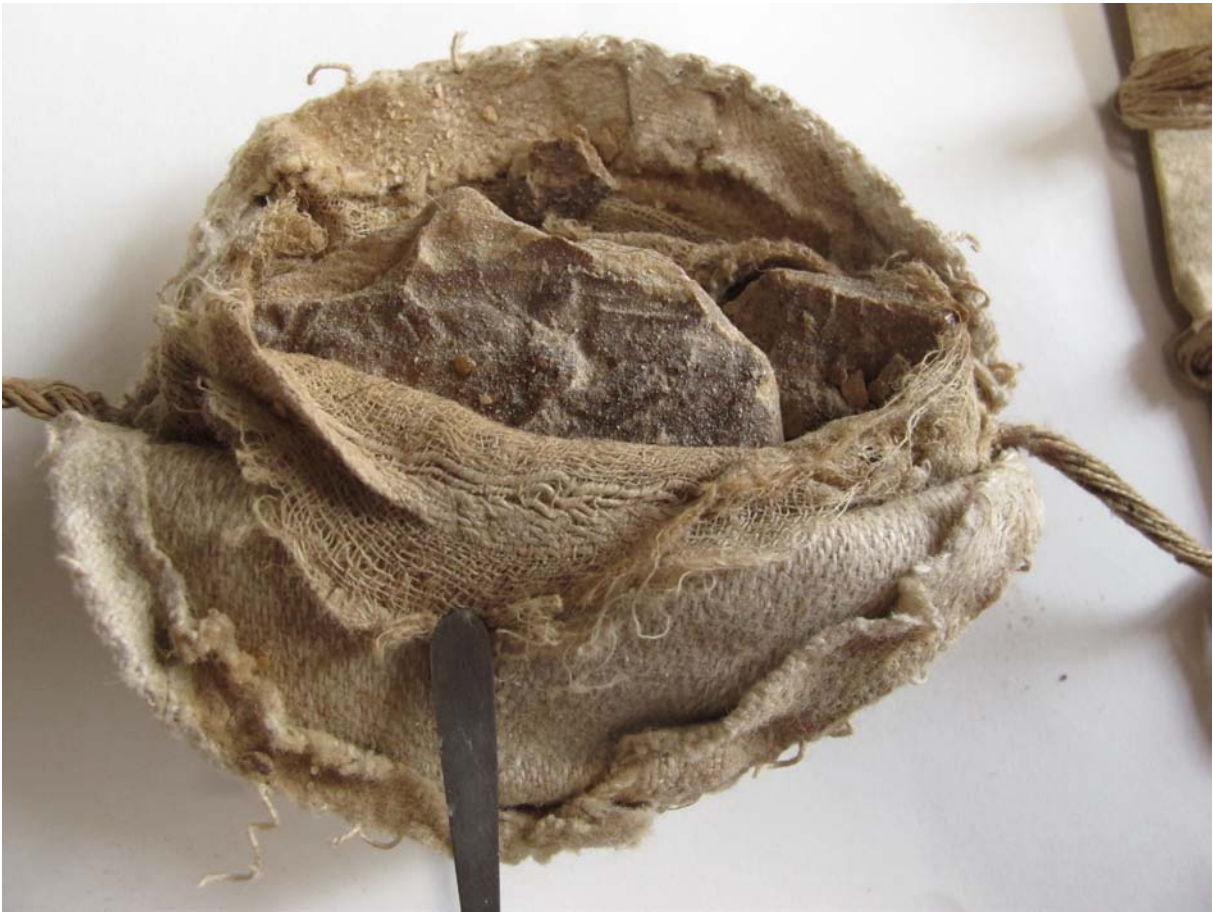
Das Siegel zeigt das Schadensbild des sogenannten Blätterteigsiegels. Das Wachs spaltet sich in Schichten auf, die sehr spröde und empfindlich gegenüber mechanischer Beanspruchung sind. Das erklärt auch die grösseren Beschädigungen an diesem Siegel im Gegensatz zu den anderen.

**vorher:** Siegel Nr. 18 im geöffnetem Gewebesäckchen.

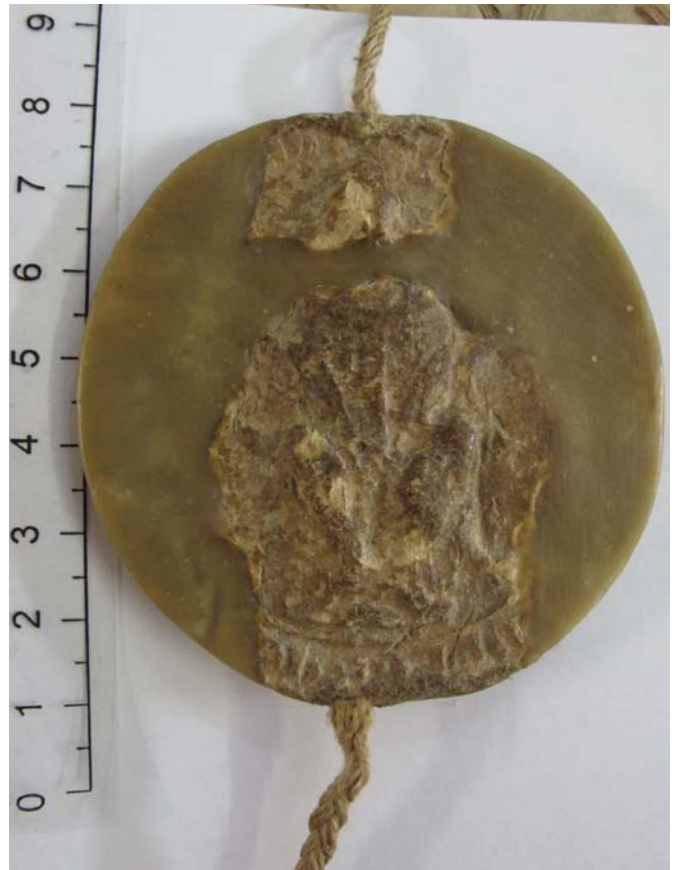
**nachher:** Siegel Nr. 18 recto, gereinigt, zusammengesetzt und mit Wachs ergänzt

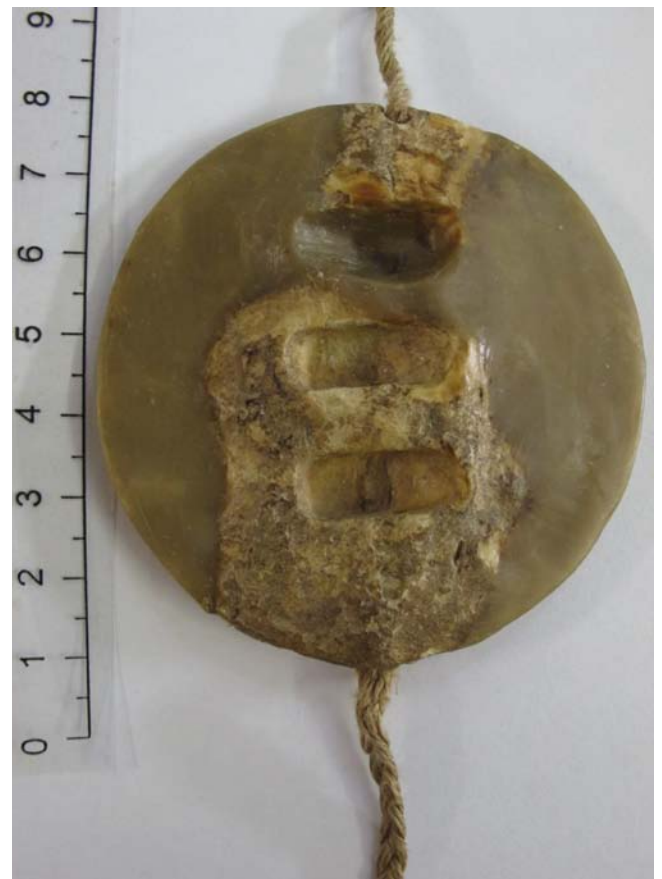
**nachher:** Siegel Nr. 18 verso, gereinigt, zusammengesetzt und mit Wachs ergänzt

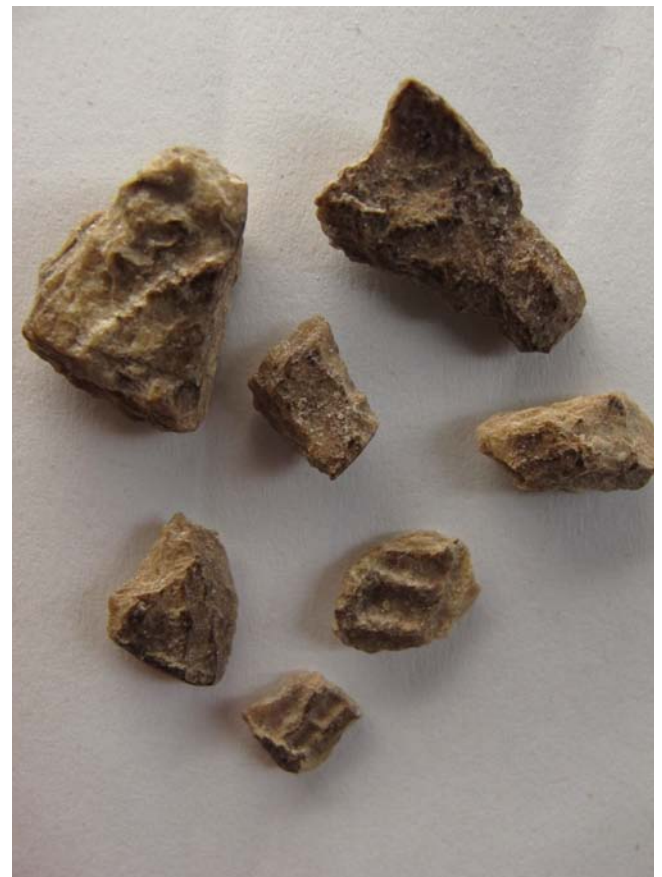
**in Arbeit:** Siegel Nr. 18, Fragmente des Siegelbildes die nicht zugeordnet werden konnten

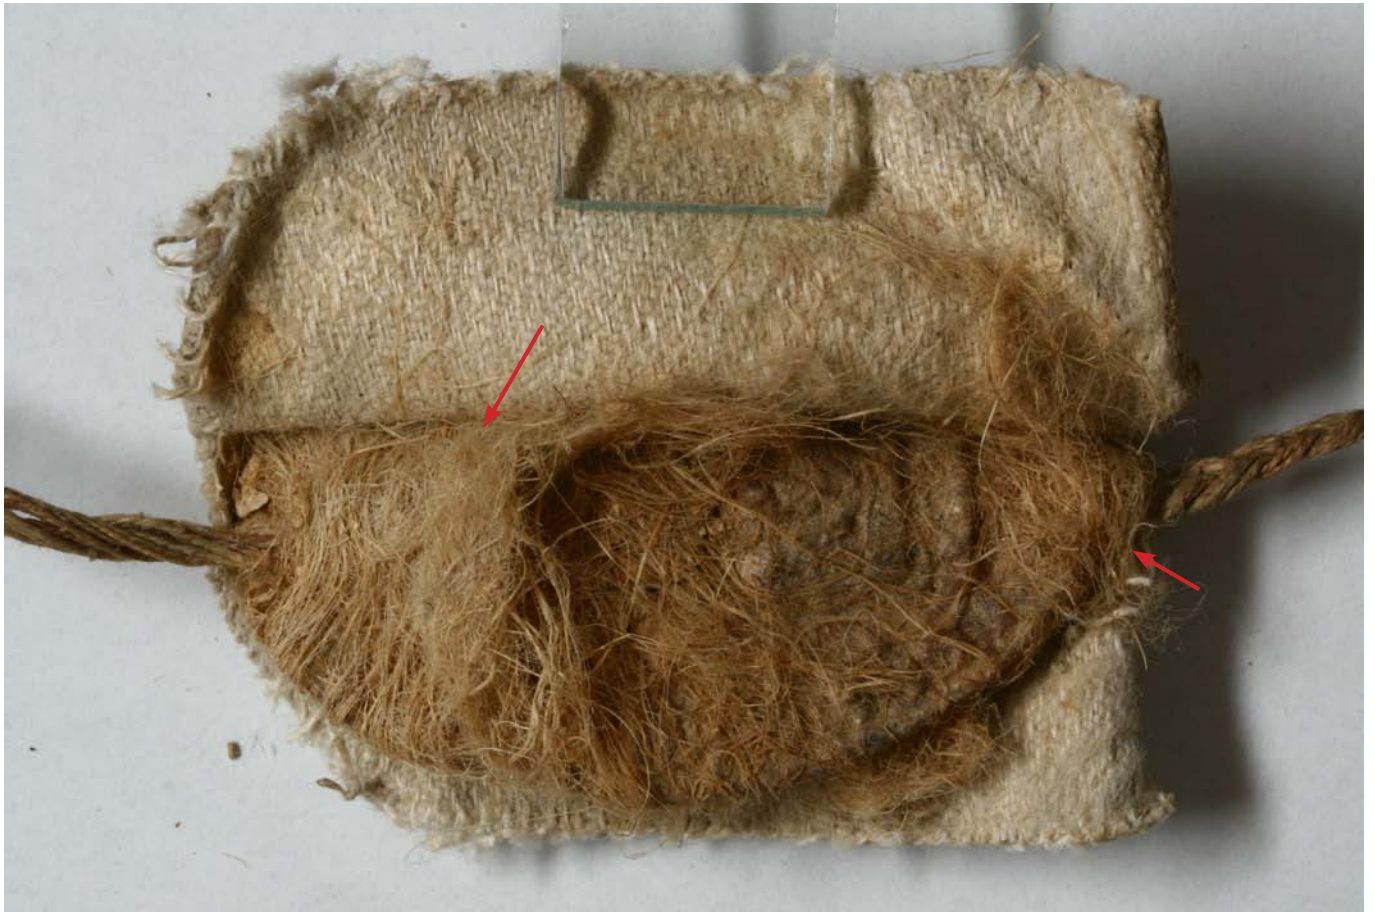
Das Siegel weist einen Bruchstelle im oberen Drittel und Absplitterungen sowie Fehlstellen im Bereich der Bruchstelle auf.

**vorher:** Siegel Nr. 19 im geöffnetem Gewebesäckchen mit Hanffasern als Polsterung (rote Pfeile).

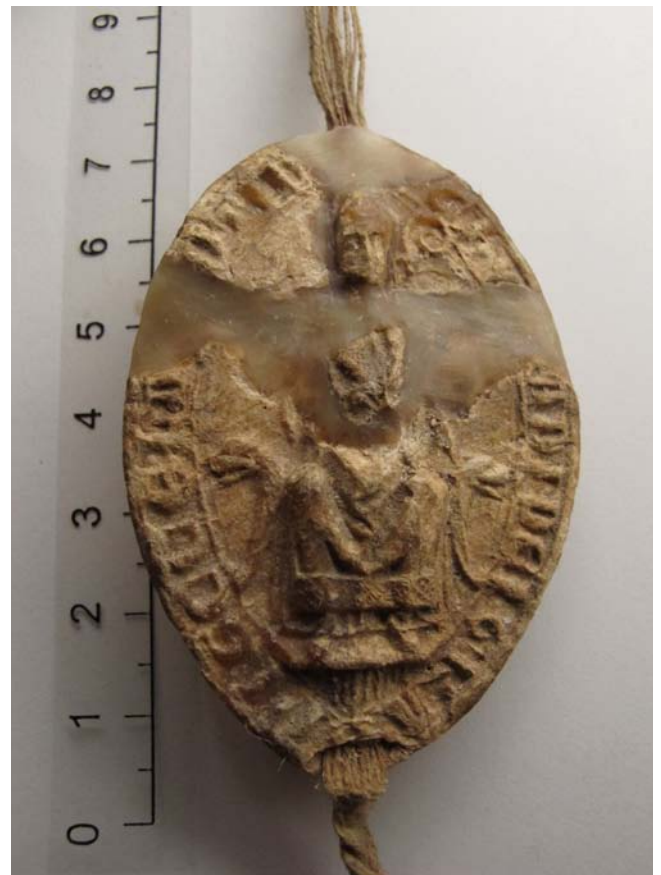
**nachher:** Siegel Nr. 19 recto, gereinigt, zusammengesetzt und mit Wachs ergänzt

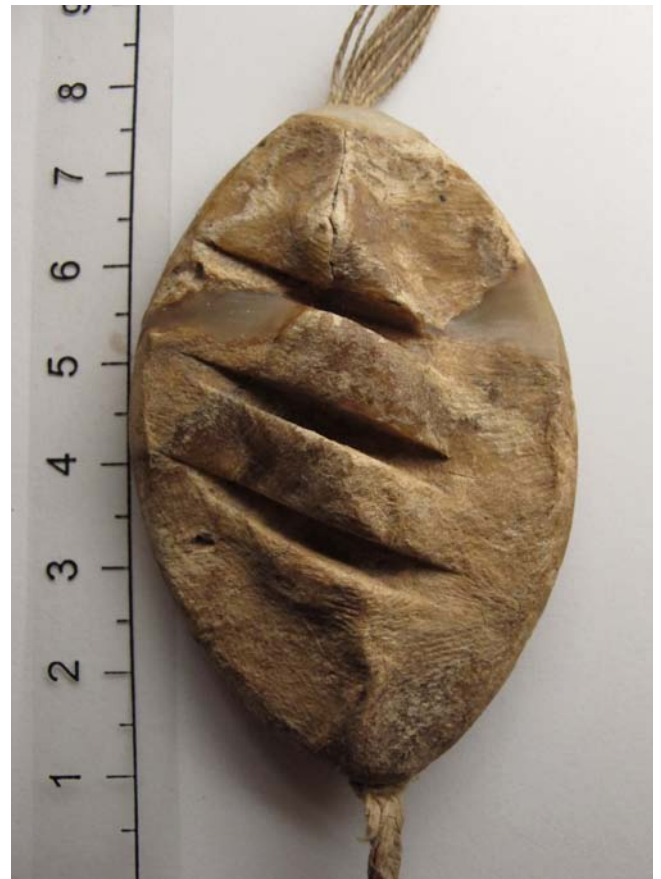
**nachher:** Siegel Nr. 19 verso, gereinigt, zusammengesetzt und mit Wachs ergänzt

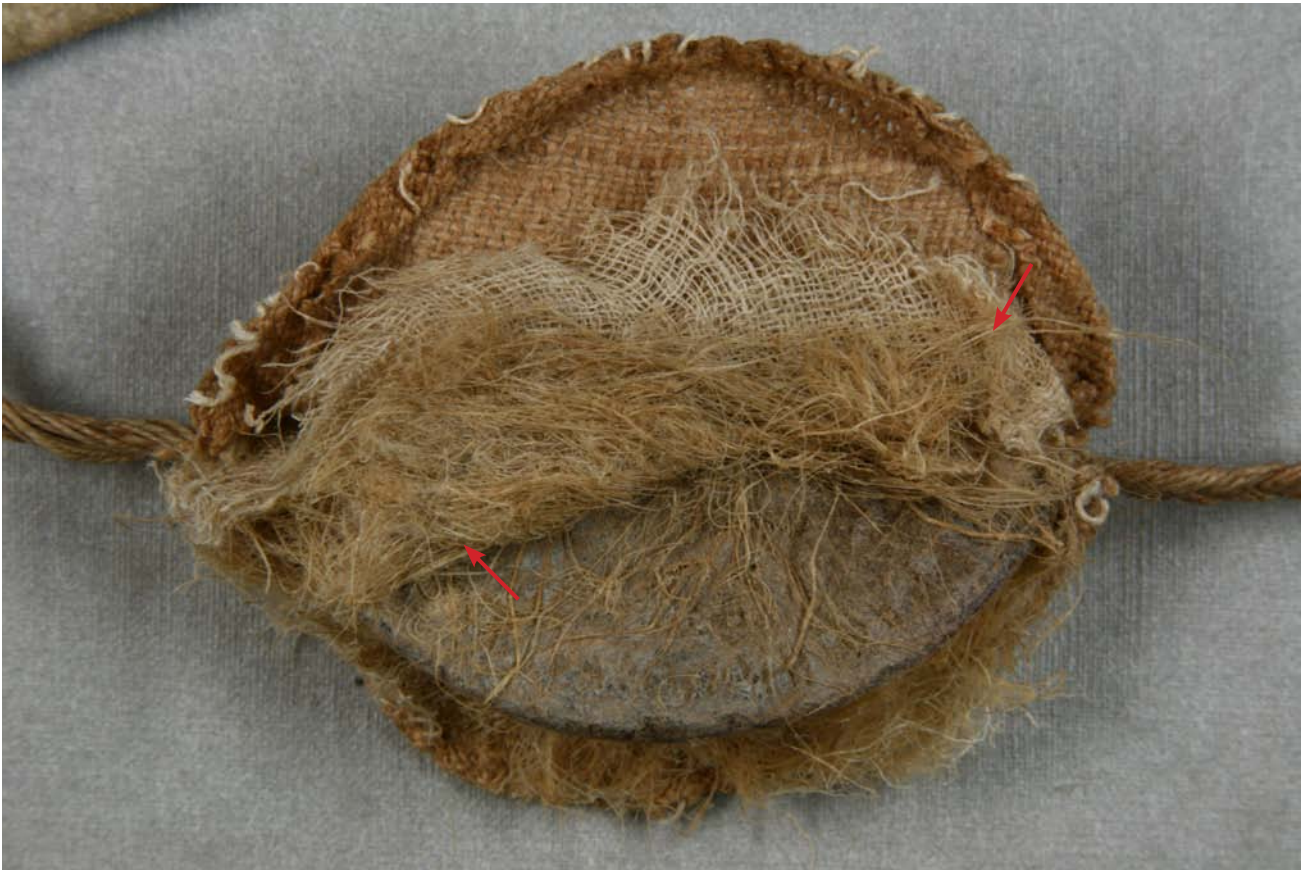
**vorher:** Siegel Nr. 20 im geöffnetem Gewebesäckchen mit Hanffasern als Polsterung (rote Pfeile).

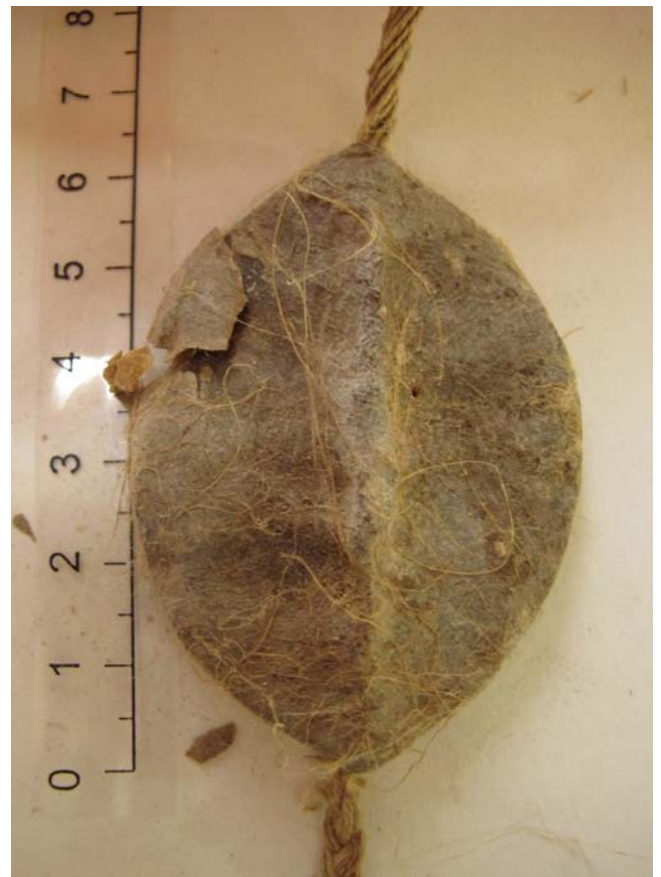
**vorher:** Siegel Nr. 20 verso, vor dem Reinigen und mit den Absplitterungen auf der rechten Seite

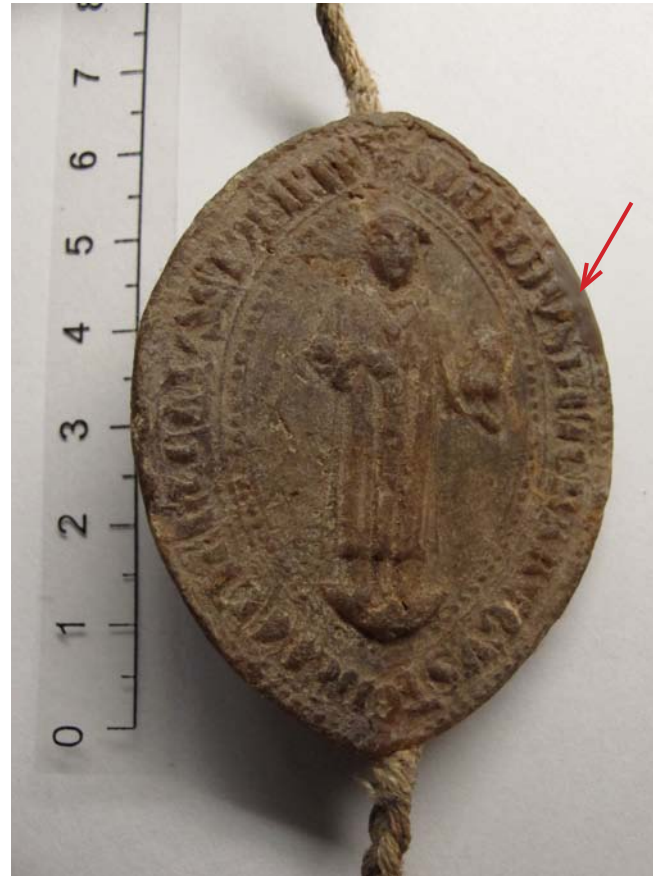
**nachher:** Siegel Nr. 20 recto, gereinigt, zusammengesetzt und mit Wachs ergänzt (roter Pfeil)

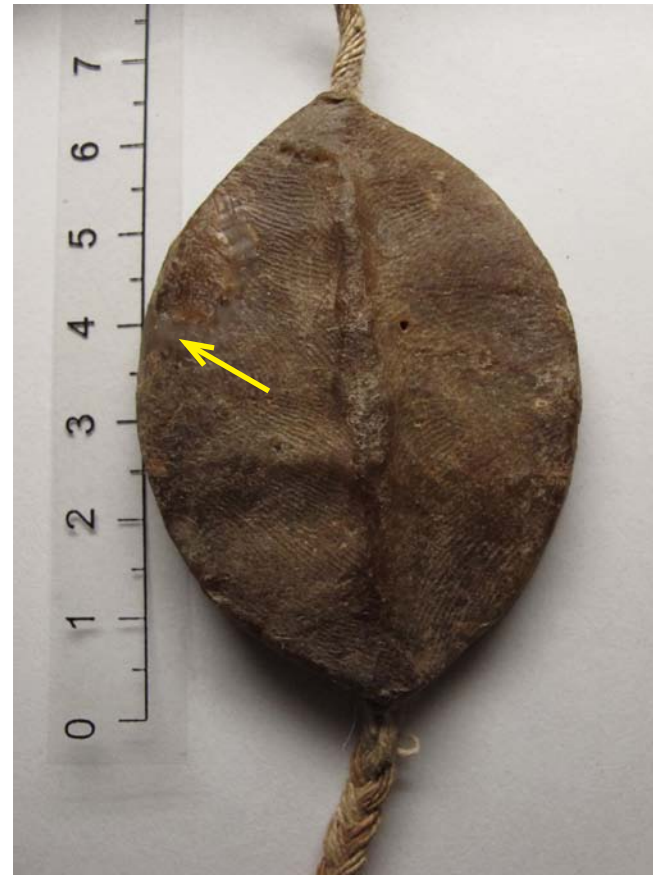
**nachher:** Siegel Nr. 20 verso, gereinigt, zusammengesetzt und mit Wachs ergänzt (gelber Pfeil)
