RESTAURIERUNGS-PROTOKOLL

(Nr. 75 / 2013)

Benediktiner-Brevier des Abtes Michael Eggensdorfer

Zentralbibliothek Zürich

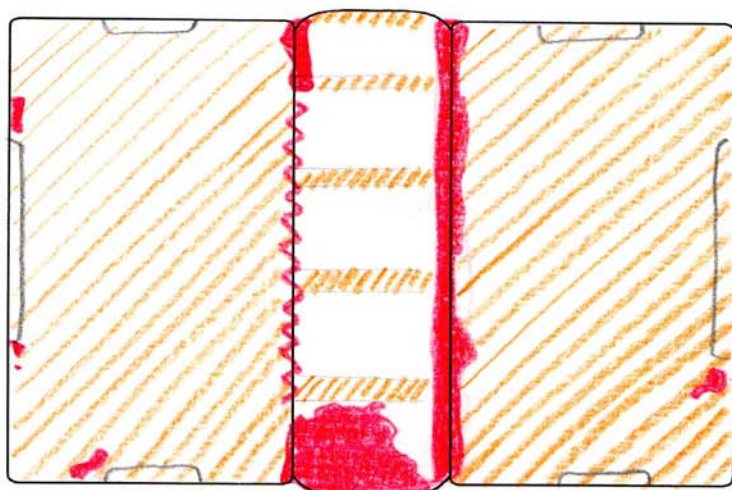
Fehlstelle im Bezug
-

Riss im Bezug
-

Beriebener Narben

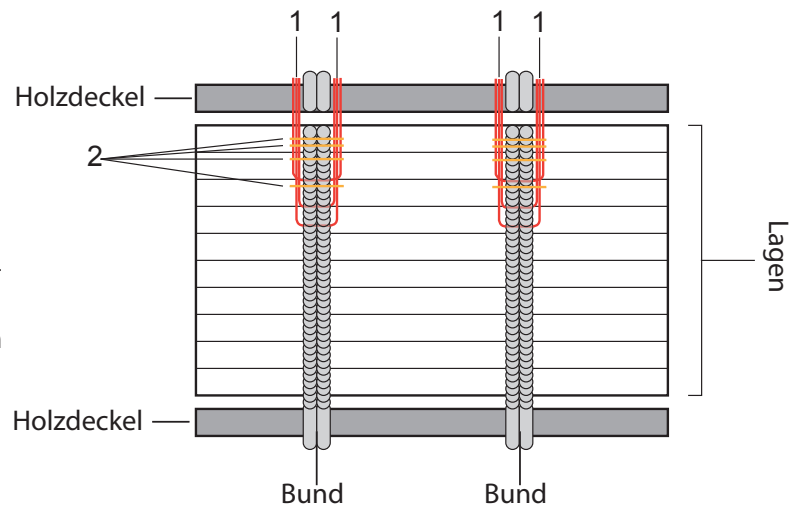
- 1 neu eingezogene Fäden zur Herstellung einer Verbindung zwischen Deckel und Buchblock (im Gelenk verdrillt)
- 2 zusätzliche Fadenschlaufen, die die Verbindungsfäden in ihrer Position festigen

Einziehen neuer Fäden zwischen Buchblock und dem originalen Bund. Die Fadenenden wurden neben dem originalen Bund weitergeführt und durch den vorhandenen Bundkanal auf die Deckelinnenseite geführt. Dort wurden sie aufgefächert und verklebt (siehe Skizze rechts, Fotos Seite 17 und 18)

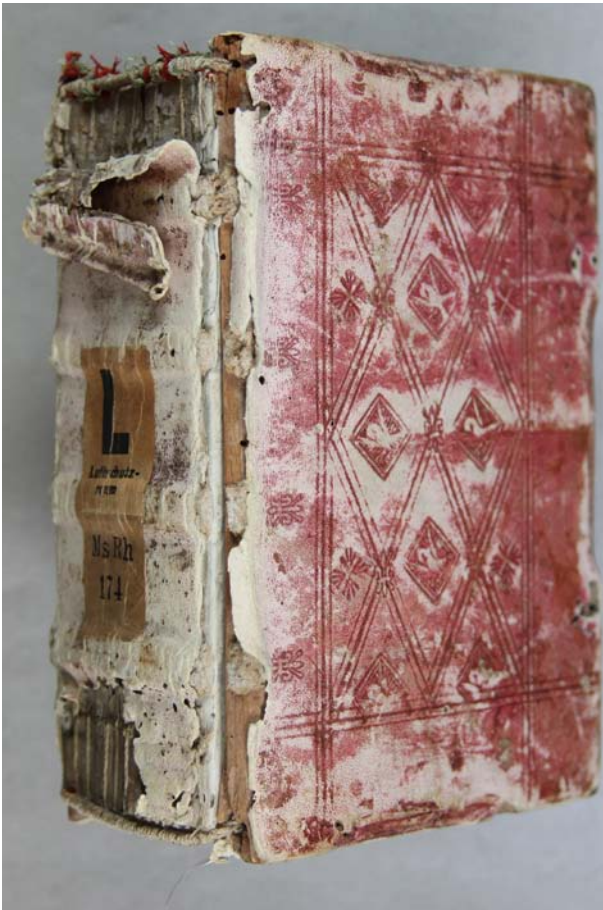
vorher: Gesamtansicht

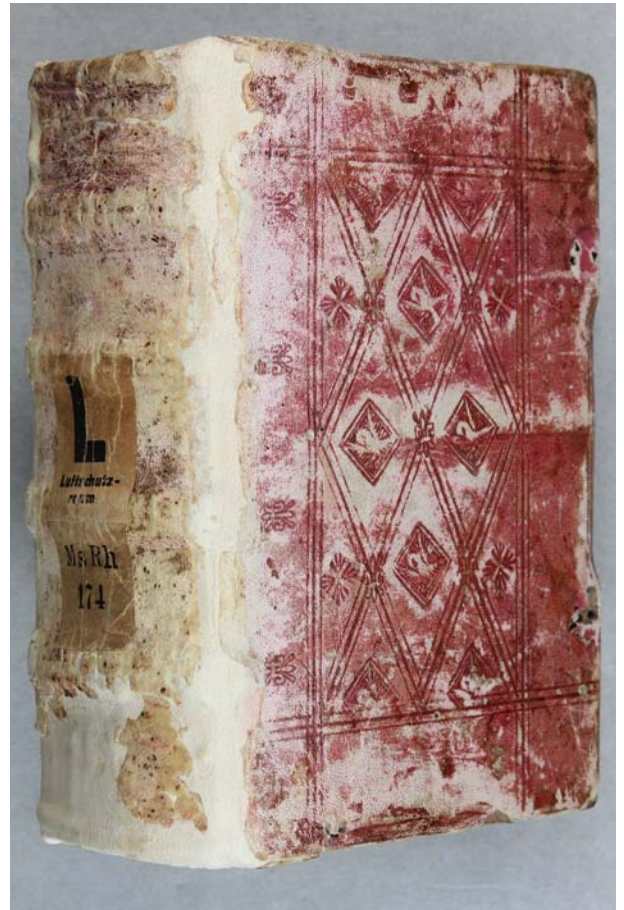
nachher:

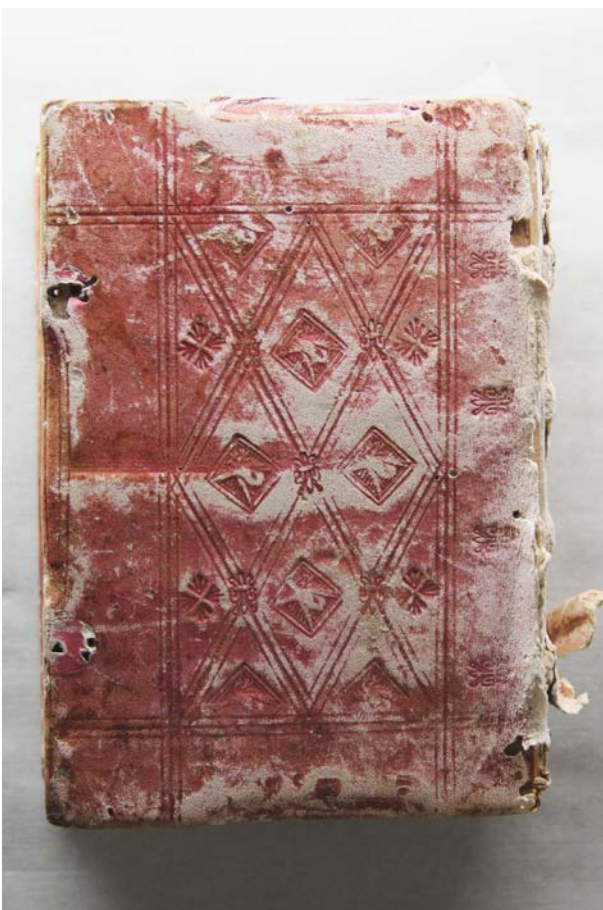
vorher: Vorderdeckel, beriebener Bezug, gerissen im Gelenk

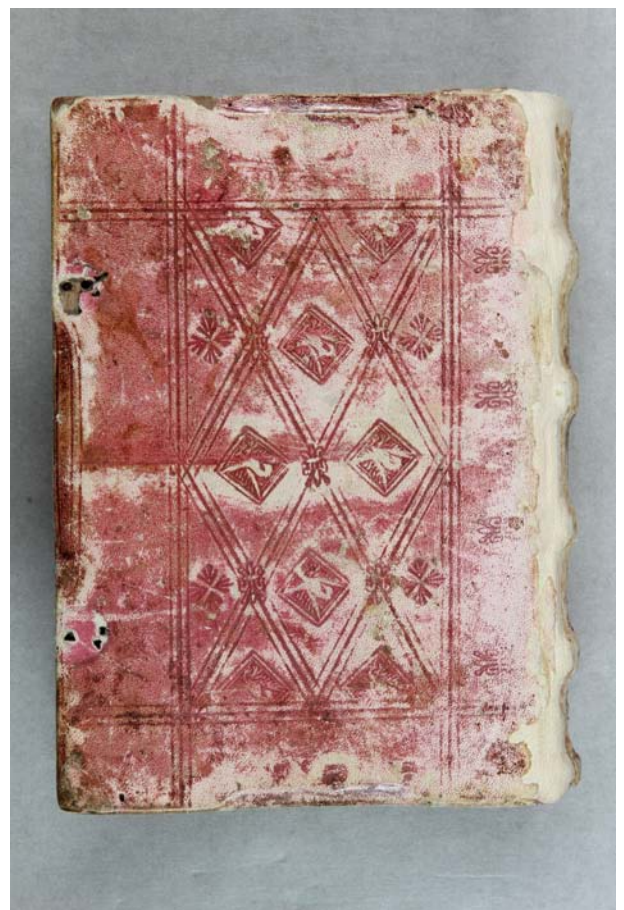
nachher: Im Rückenbereich wurde neues Leder unterzogen.

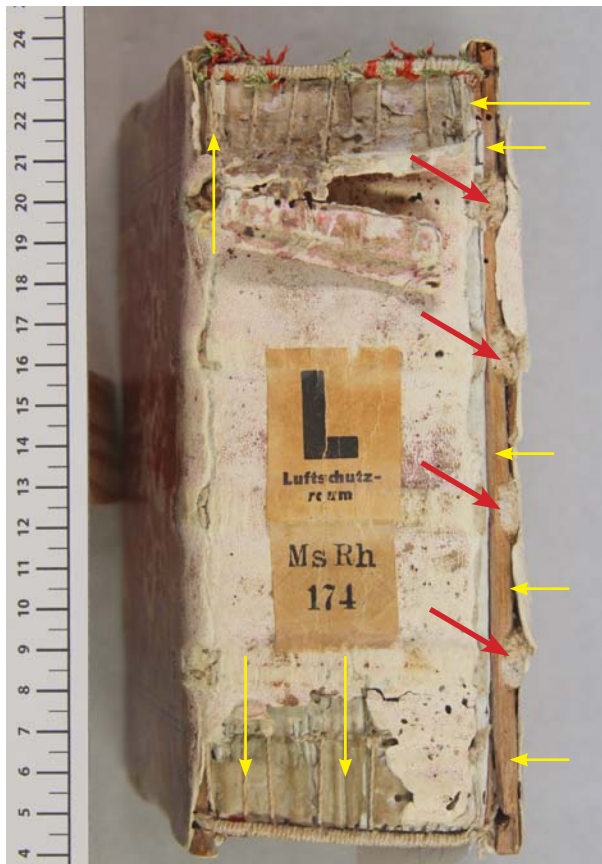
vorher: Rücken, Fehlstellen im Gelenk und in den Häubchenbereichen (siehe gelbe Pfeile), gerissene Bünde (rote Pfeile)

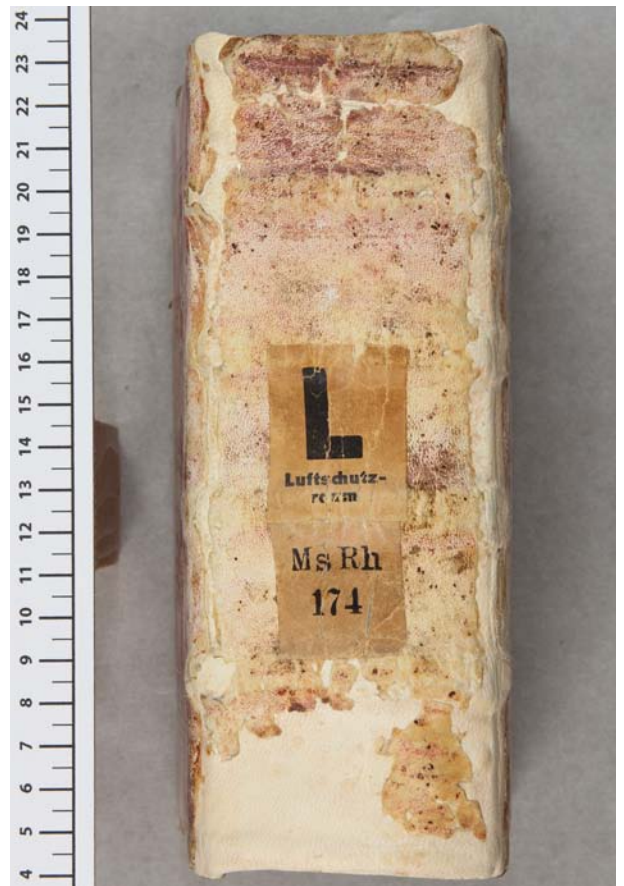
nachher: Der Rücken wurde mit neuem Leder unterzogen, welches farblich leicht angepasst wurde.

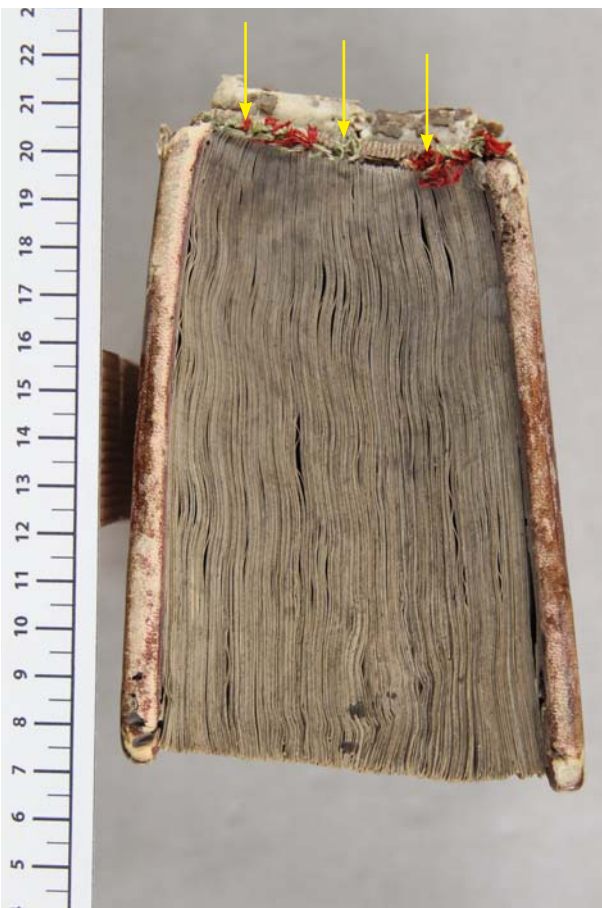
Am Kopfkapital sind die auf das Grundkapital gestochenen Zierfäden vielfach gerissen und nur noch fragmentarisch erhalten.

vorher: Kopfschnitt, deformierter Buchblock, nahezu zerstörtes Zierkapital (siehe gelbe Pfeile)

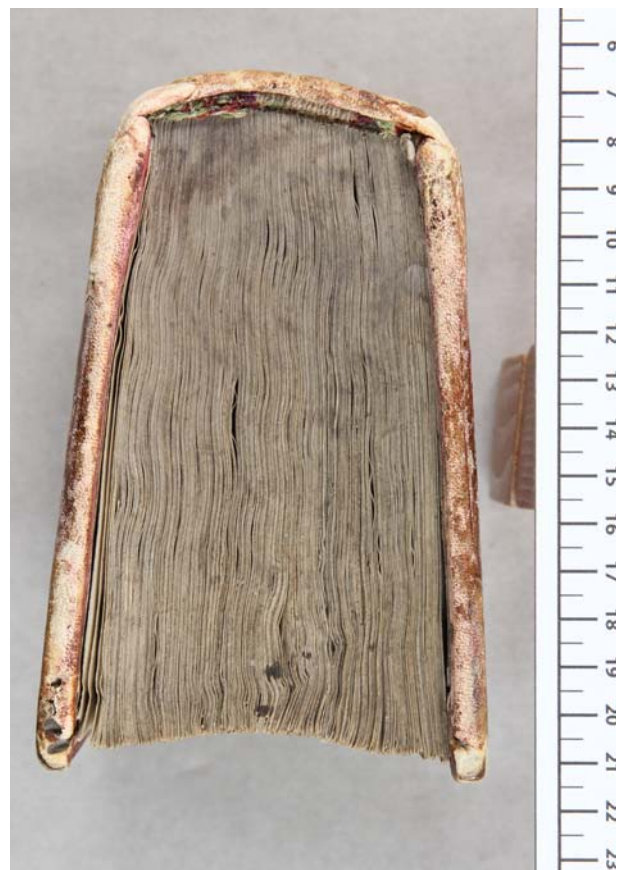
nachher: Kopfschnitt, die Deformierung des Buchblocks konnte reduziert werden, die Fragmente des Zierfadens wurden gesichert.

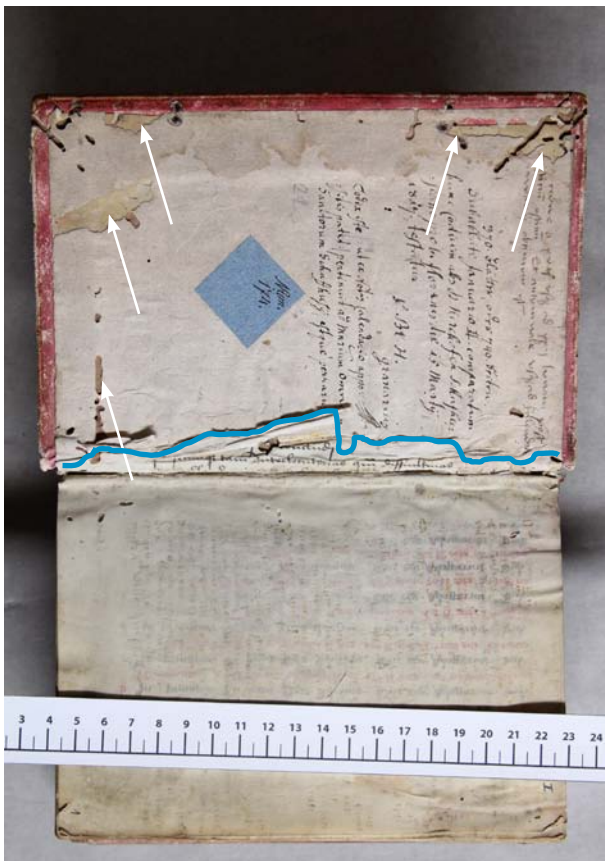
Beide Spiegel weisen Spuren von Insektenfrass auf.

vorher: Vorsatz vorne: Insektenfrassspuren (weiße Pfeile), gerissene Blattkante am Papierspiegel (blaue Linie)

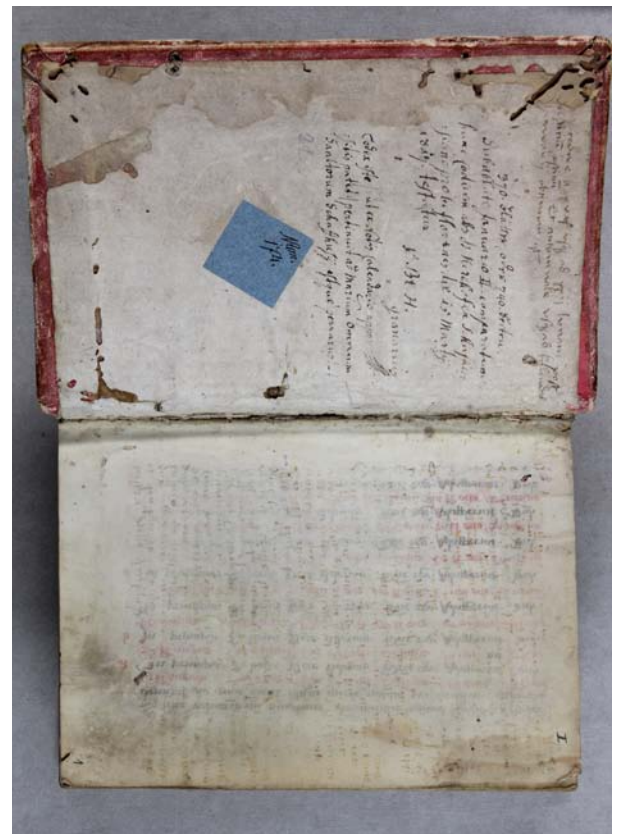
nachher: Der Papierspiegel wurde wieder flächig aufgeklebt. Die Insektenfrassgänge wurden nicht geschlossen, da hiervon keine Gefahr für die Substanz ausgeht.

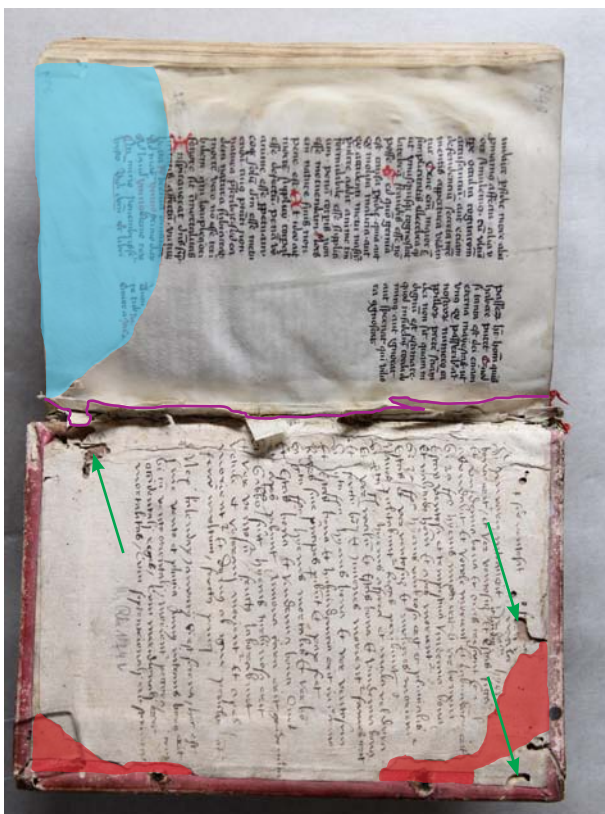
vorher: Vorsatz hinten, Insektenfrassspuren (grüne Pfeile), gerissene Blattkante am Papierspiegel (lila Linie), Fehlstellen im Papierspiegel (rote Markierung), Fehlstelle im letzten Pergamentblatt (blaue Markierung)

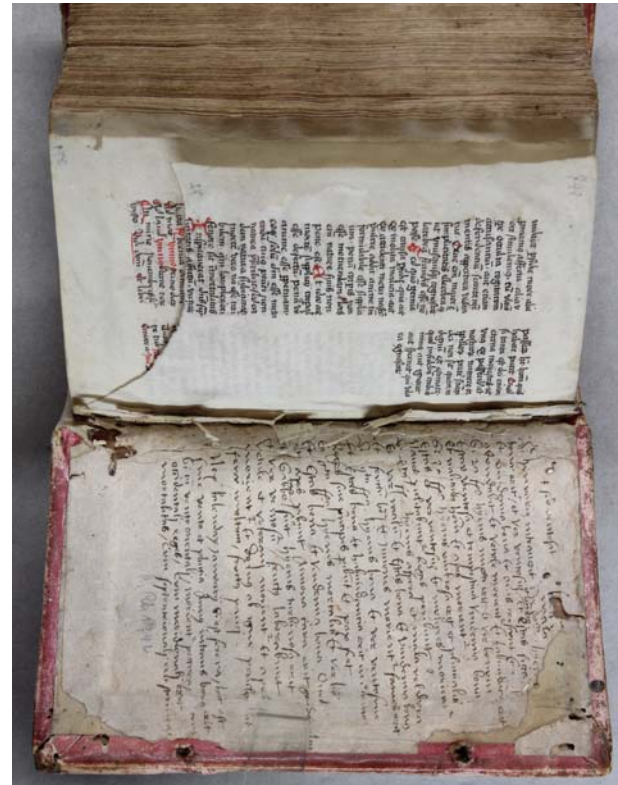
nachher: Um die Einschläge des neuen Rückenleders auf die Deckelinnenseite zu kleben, wurden die Ledereinschläge angehoben und anschließend wieder zurückgeklebt. Es wurde keine restauratorische Massnahmen an dem Papierspiegel ausgeführt.

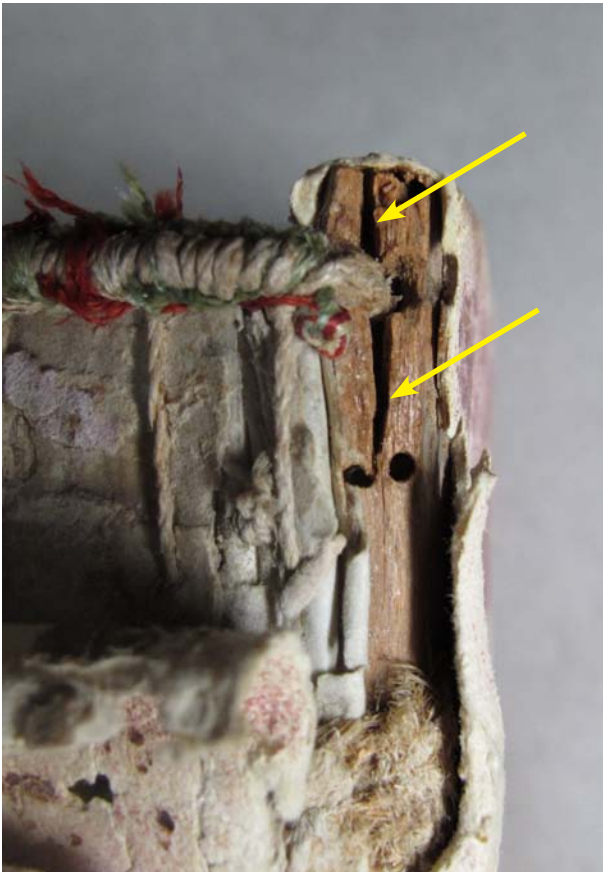
Der vordere Holzdeckel ist im Bereich der Kapitalverankerung gespalten.

vorher, Vorderdeckel oben: gespaltener Holzdeckel im Bereich der Kapitalverankerung (siehe gelbe Pfeile)

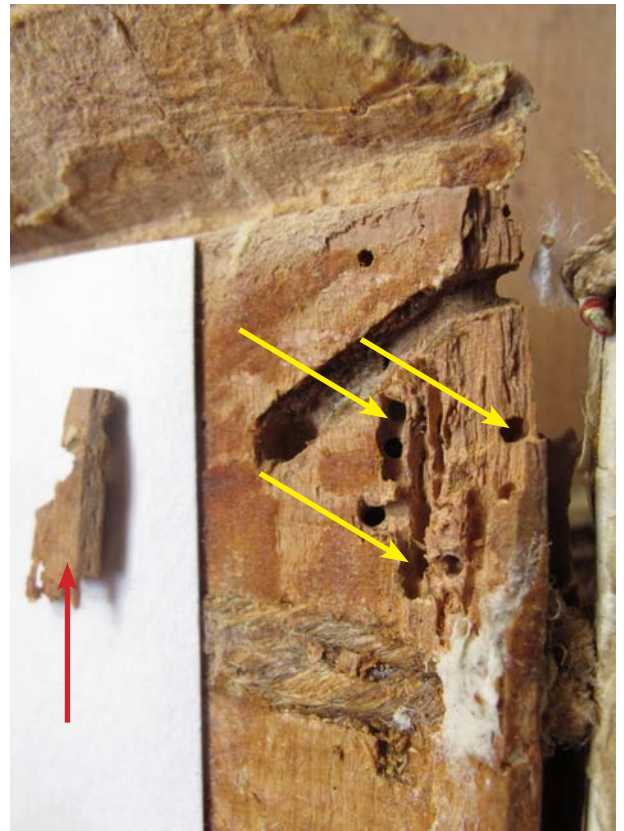
in Arbeit: Das obere Deckeleck von der Deckelinnenseite aus gesehen zeigt Insektenfrassgänge (siehe gelbe Pfeile) und ein abgespaltenes Holzstück (siehe roter Pfeil).

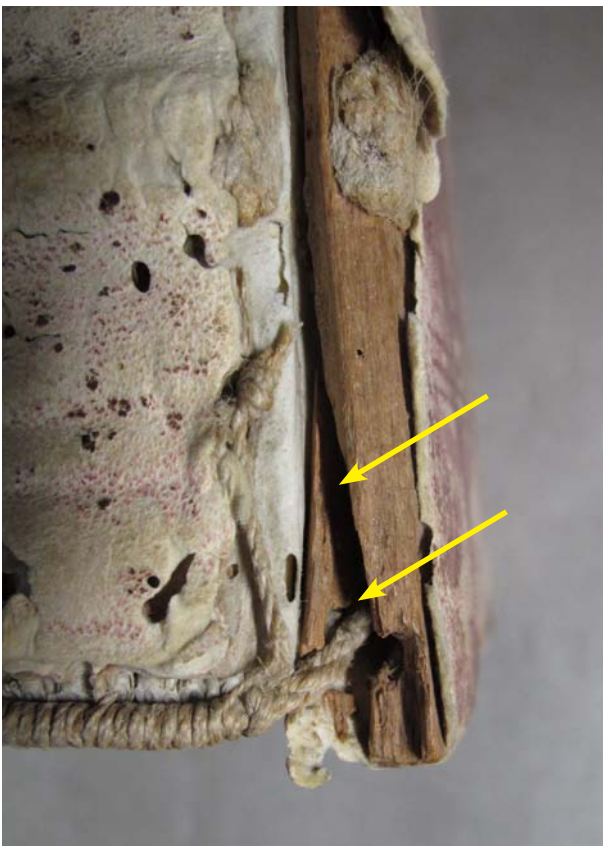
vorher, Vorderdeckel unten: gespaltener Holzdeckel im Bereich der Kapitalverankerung (siehe gelbe Pfeile)

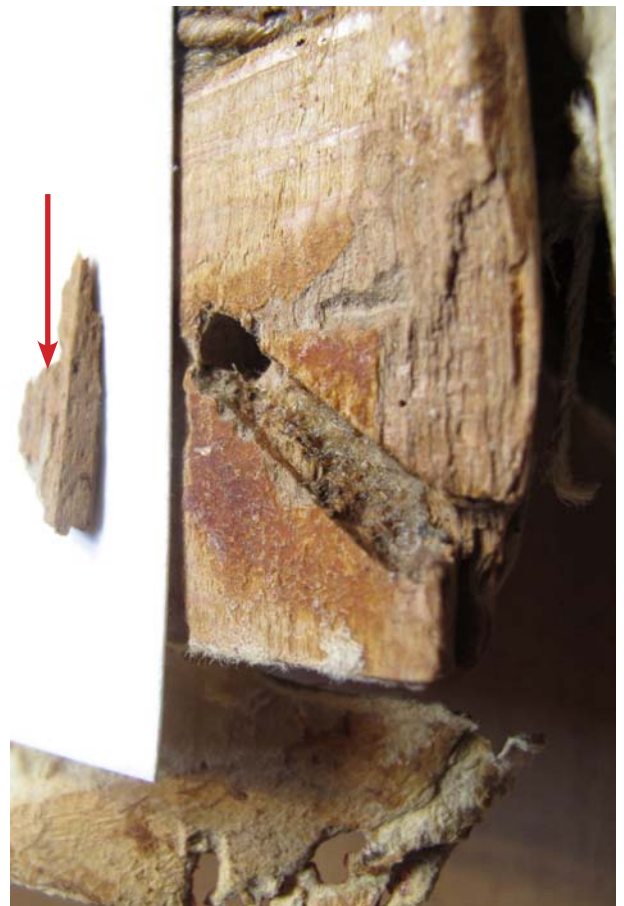
in Arbeit: Das untere Eck ist abgespalten, das Fragment ist jedoch erhalten (siehe Pfeil)

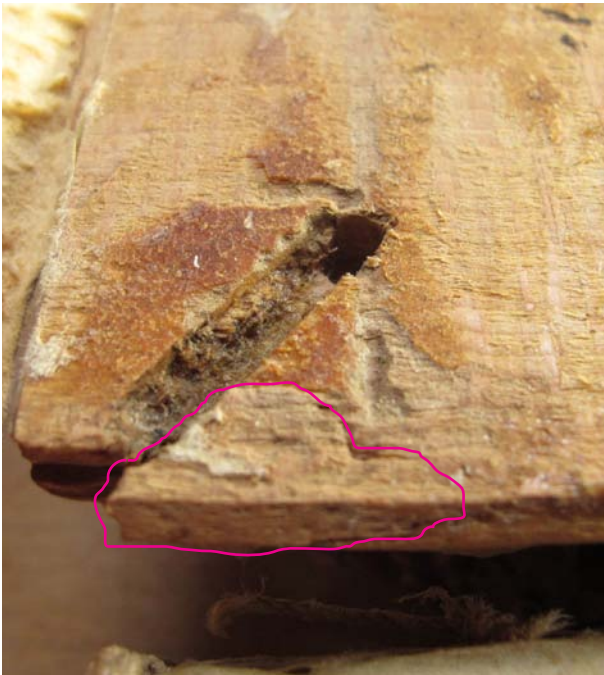
in Arbeit, Vorderdeckel unten: Das abgespaltene Holzstück (siehe rote Markierung) wurde mit Hausenblase angeklebt.

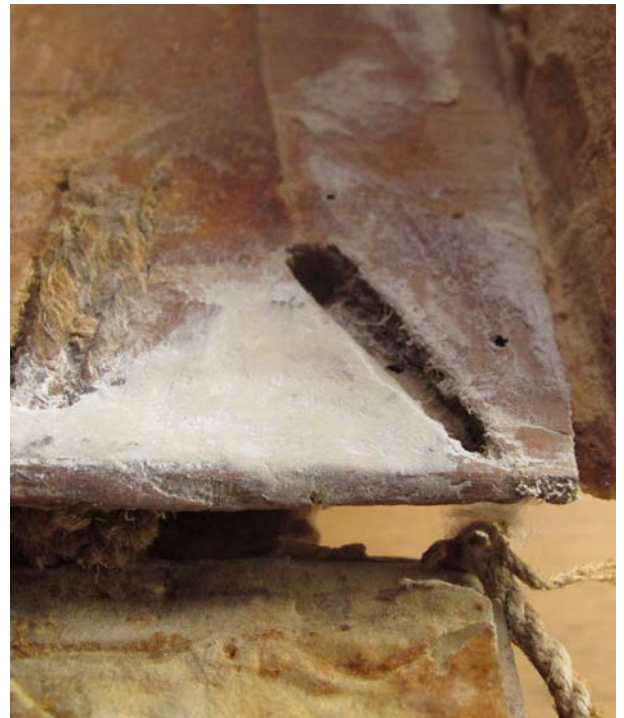
in Arbeit, Vorderdeckel oben: Das abgespaltene Holzstück wurde wieder angeklebt, Frassgänge wurden verpastet (siehe helle Fläche).

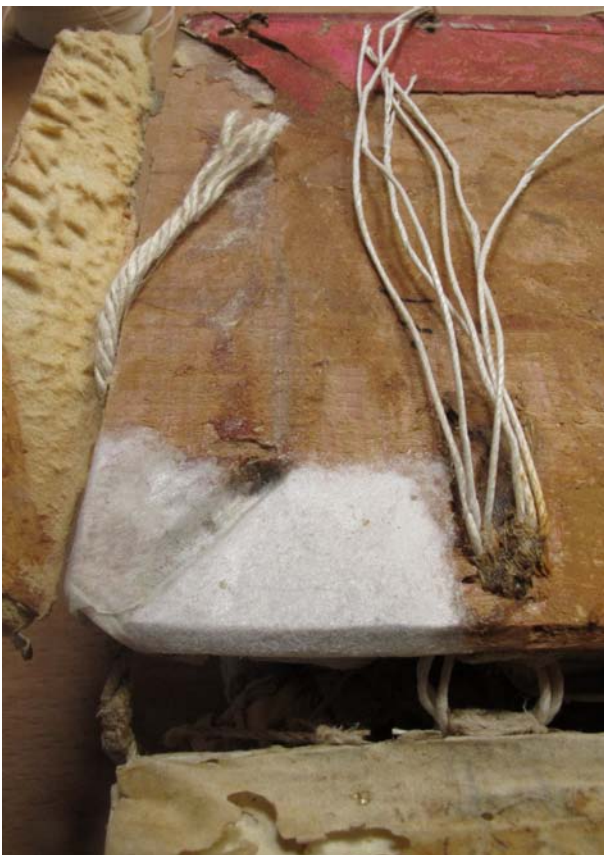
in Arbeit, Vorderdeckel unten: Zusätzlich wurde das Eck zur Stabilisierung mit Pergament eingefasst.

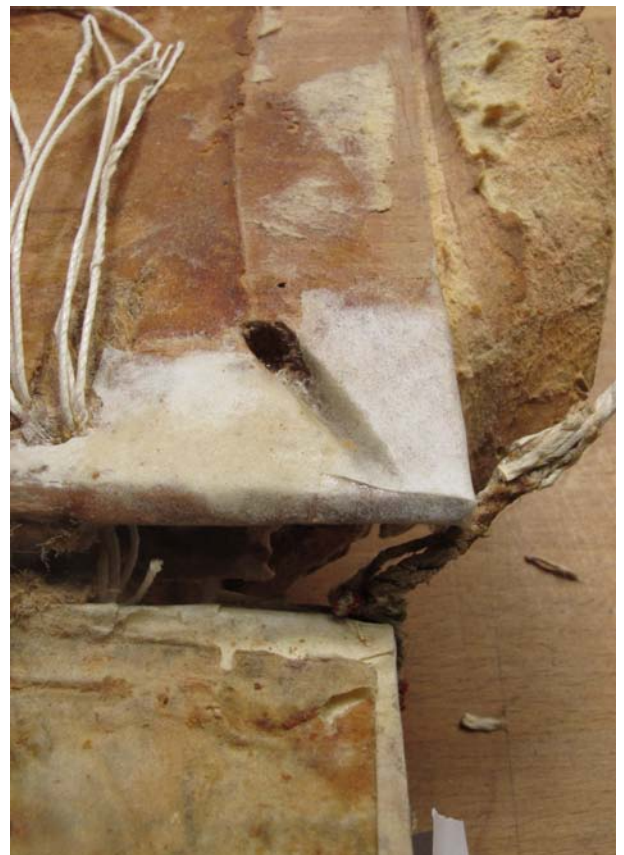
in Arbeit, Vorderdeckel oben: Zusätzlich wurde das Eck zur Stabilisierung mit Pergament eingefasst.

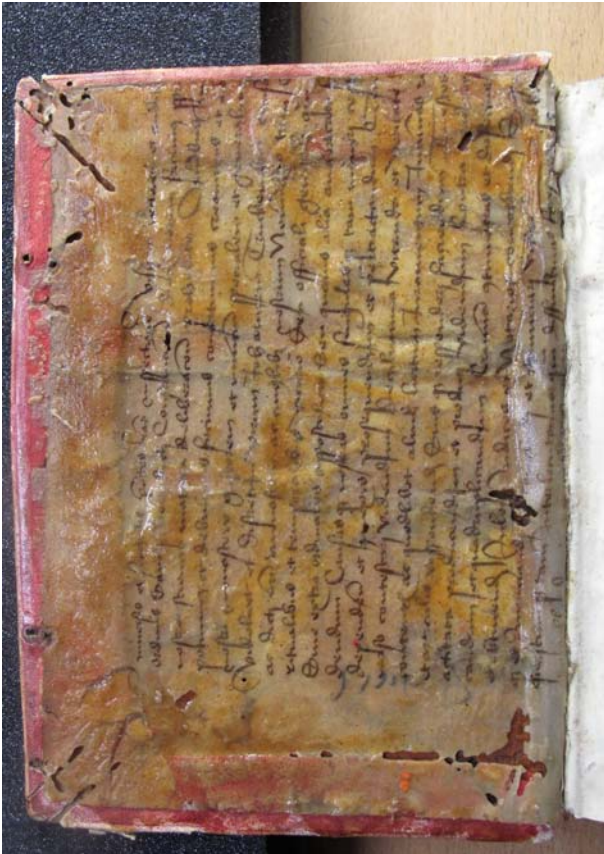
in Arbeit: Nach dem Abnehmen des Papierspiegels ist die Pergamenthinterklebung (reicht bis zur Vorderkante des Deckels) sichtbar.

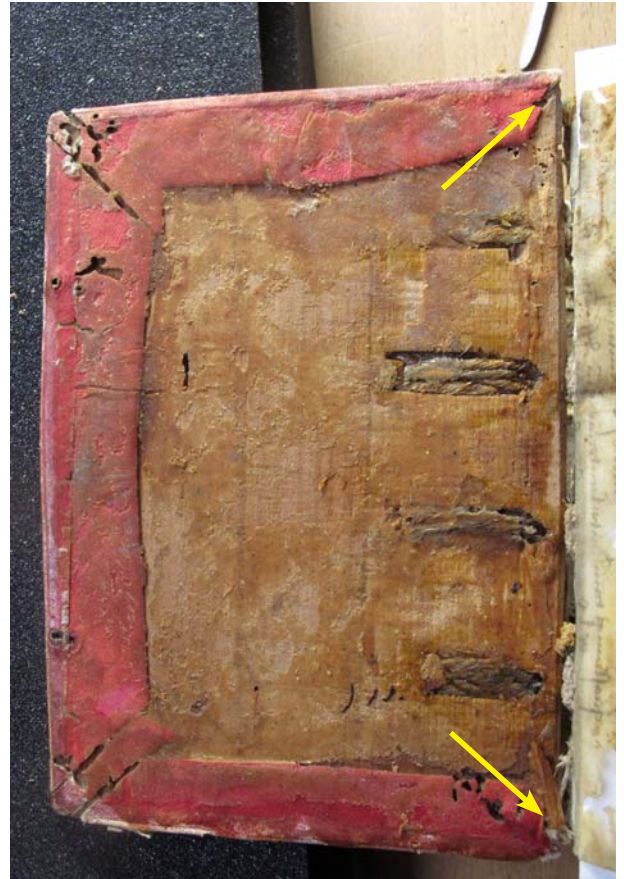
in Arbeit: Um die Kanäle der Kapitalbünde (siehe gelbe Pfeile) bearbeiten zu können, musste die Pergamenthinterklebung abgelöst werden.

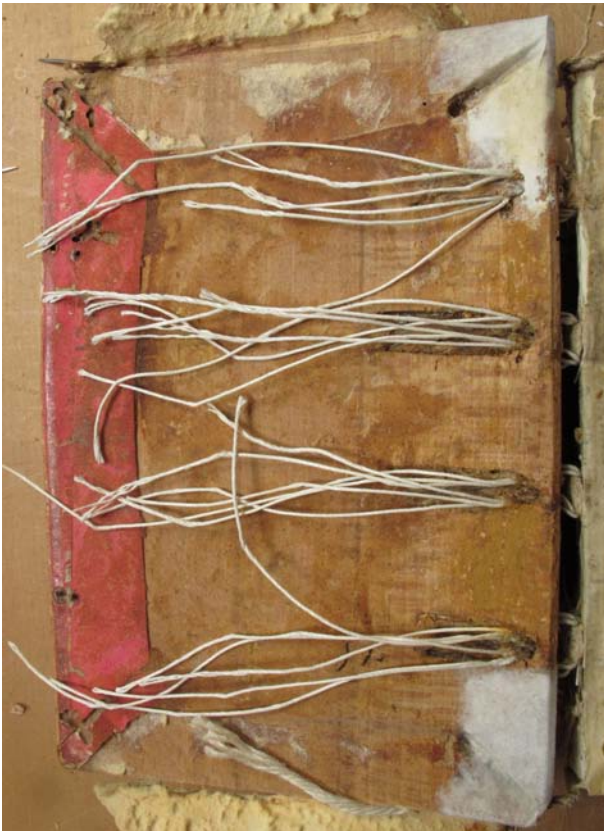
in Arbeit: Nach dem Stabilisieren der Ecken wurden die Bundverstärkungen durch die originalen Bundlöcher gezogen, das originale Bundmaterial verblieb in seiner vorgefundenen Position.

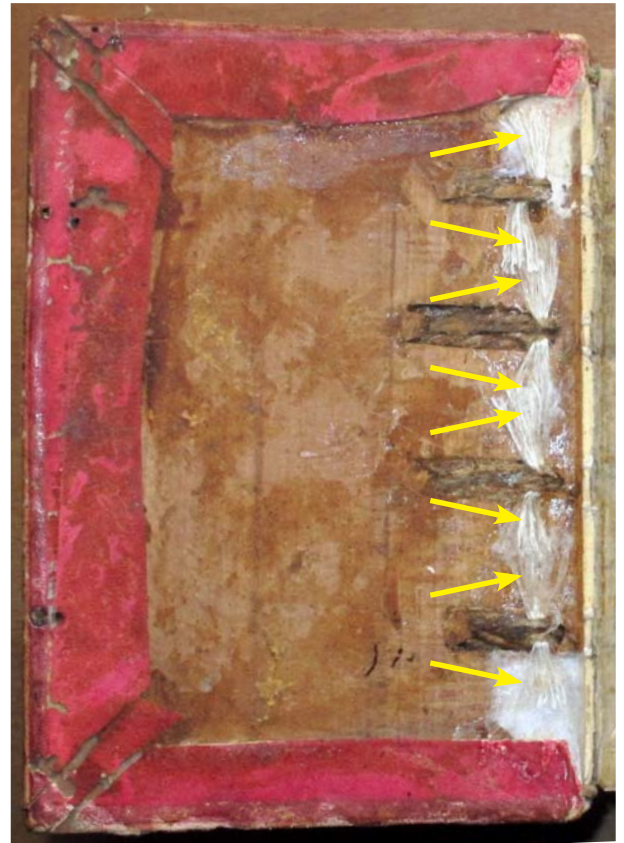
nachher: Die Enden der Bundverstärkungen (siehe gelbe Pfeile) wurden neben den originalen Bundkanälen aufgeklebt, so dass diese erkennbar bleiben.

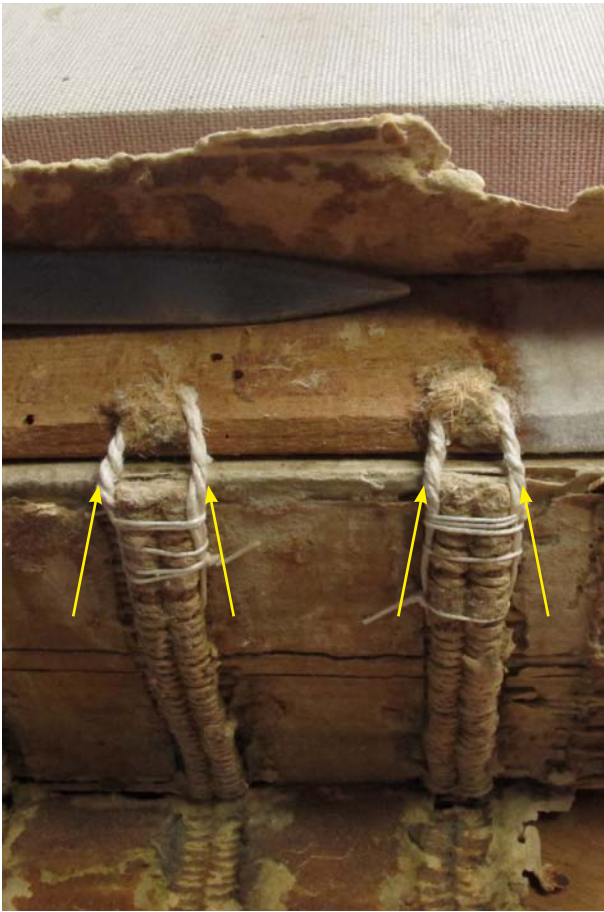
in Arbeit: Der Deckel wurde mit mehreren Heftfäden je Bund wieder am Buchblock befestigt. Um die Heftfäden zu stabilisieren, wurden diese zusätzlich verdrillt (siehe gelbe Pfeile).

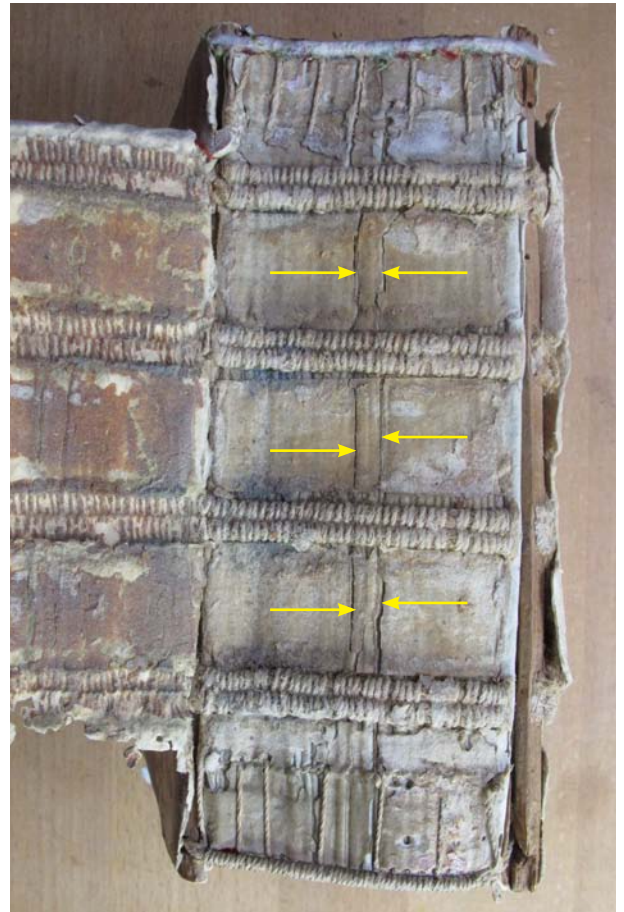
Im Bereich der Buchblockmitte ist die Pergamenthinterklebung gebrochen.

Die Brüche in der Hinterklebung stellen keine Gefahr für die Funktion oder die Haltbarkeit des Bandes dar. Daher wurde darauf verzichtet, die Hinterklebung zu restaurieren. Ebenfalls wurde darauf verzichtet, die Hinterklebung abzulösen um den Buchblock neu zu runden und ableimen zu können. Dadurch wurde das Pergament des Buchblocks nur wenig Feuchtigkeit ausgesetzt. Lediglich beim Einledern wurde Klebstoff auf den Buchblockrücken aufgebracht.

in Arbeit: Der Rücken des Buchblocks nach dem Ablösen des Rückenleders. Die Pergamenthinterklebung zeigt kleine Brüche in der Mitte des Buchblocks (siehe gelbe Pfeile), die sich auf die Funktion des Bandes nicht auswirken.
