# RESTAURIERUNGS-PROTOKOLL

(Nr. 19 / 2013 )

St. Agnesenamnt B4

St. Agnesenamnt 1588 - 1657

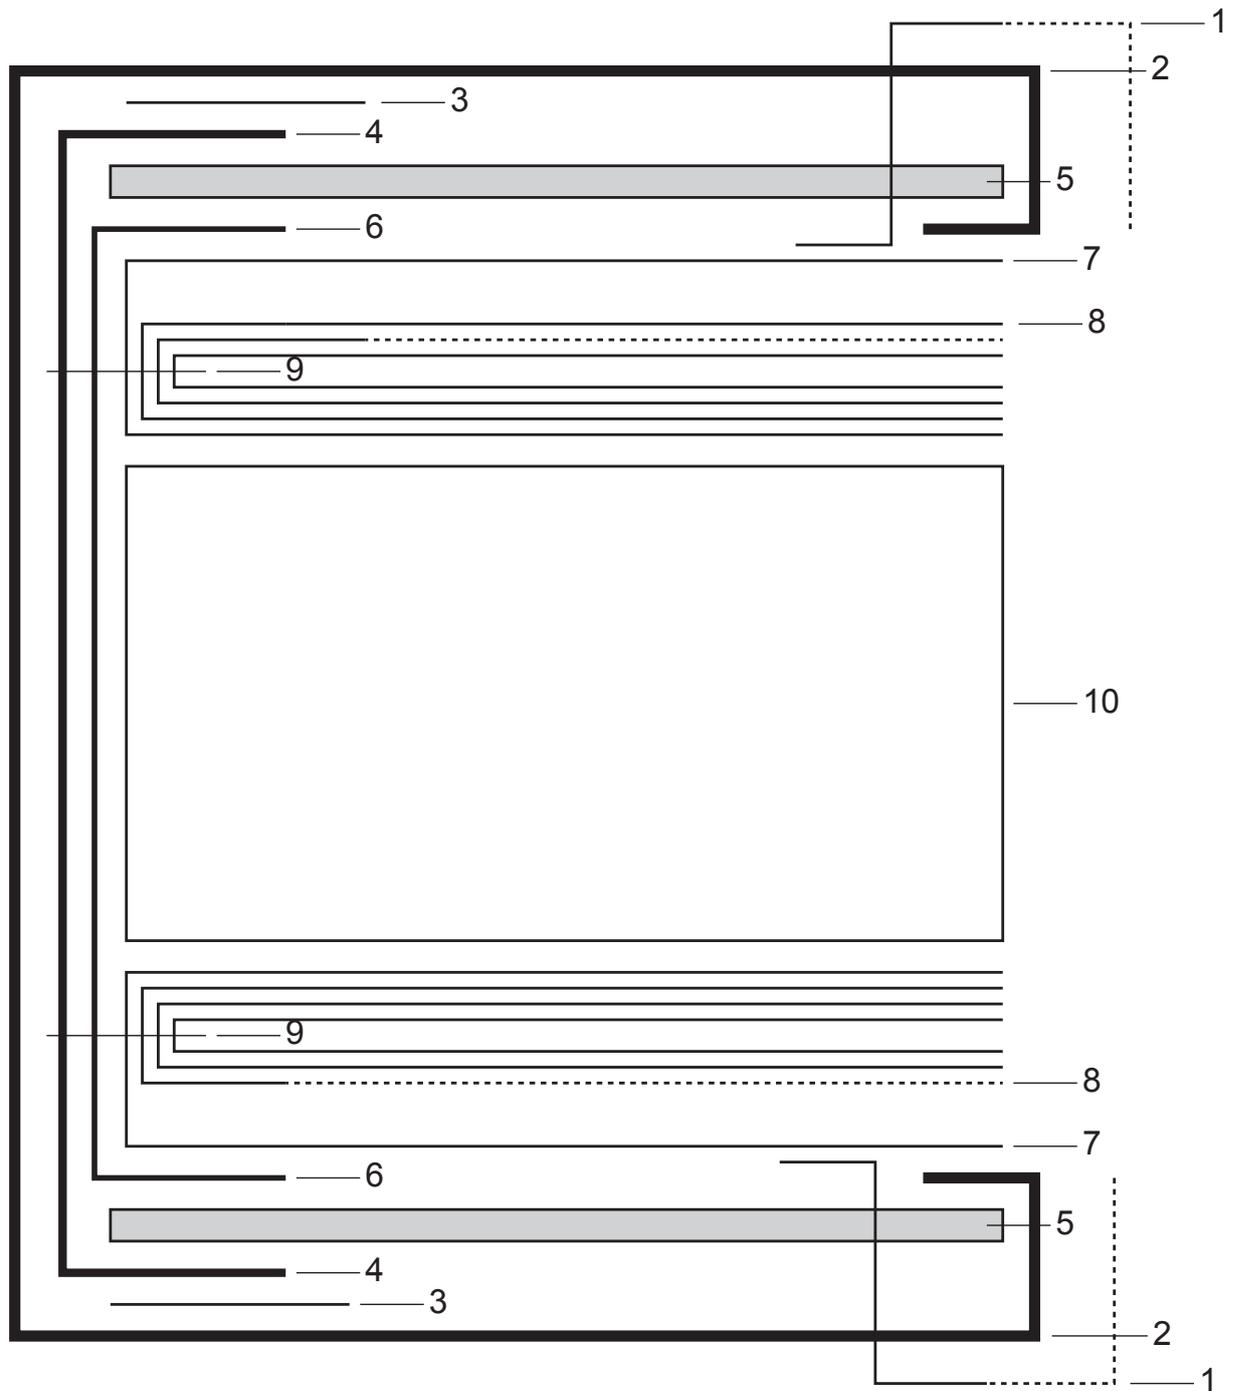
- 1 Lederbündel
- 2 Lederbezug
- 3 Papierstreifen
- 4 Bundschnur
- 5 Makulaturdeckel
- 6 Pergamenthinterklebung
- 7 Spiegel
- 8 Fliegendes Blatt
- 9 Heftfaden
- 10 Buchblock
- fehlendes Material

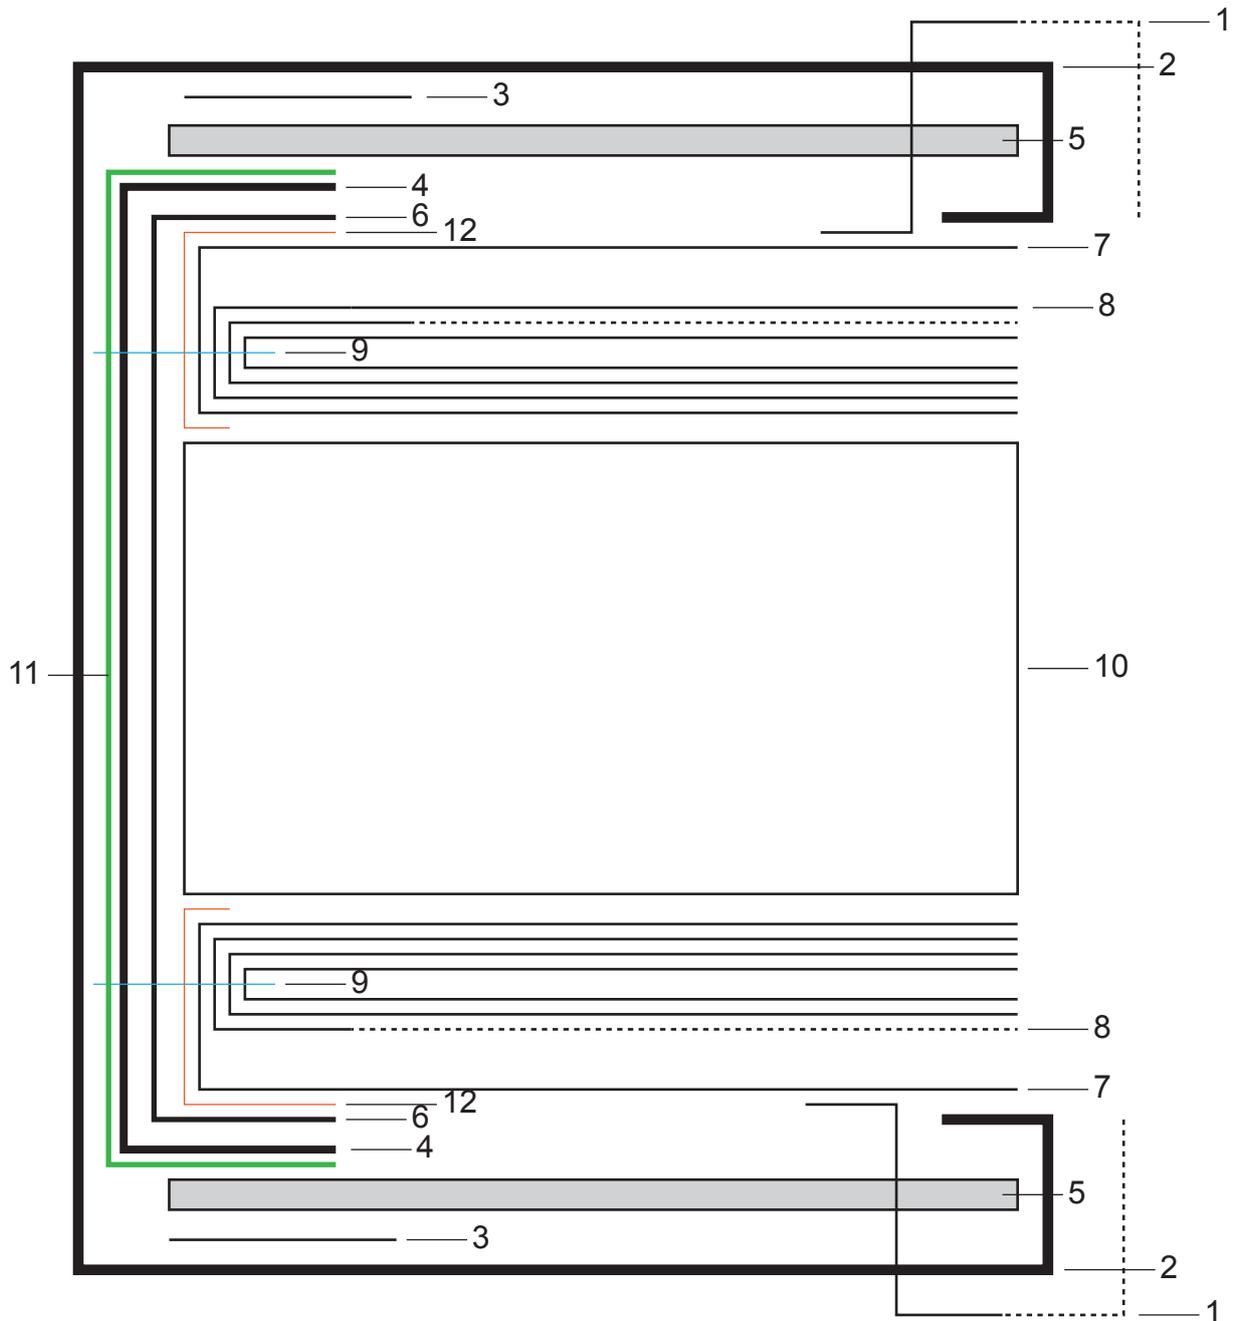
- 1 originale Lederbänder
- 2 originaler Lederbezug
- 3 originale Papierstreifen
- 4 originale Bundschnur
- 5 originale Makulaturdeckel
- 6 originale Pergamenthinterklebung
- 7 originaler Spiegel
- 8 originales Fliegendes Blatt
- 9 neuer Heftfaden
- 10 Buchblock
- 11 neu angebrachte Bundverstärkung
- 12 neu angebrachte Verstärkung aus Japanpapier
- fehlendes Material

Die farbig markierten Elemente wurden vom Restaurator bei der Restaurierung hinzugefügt.

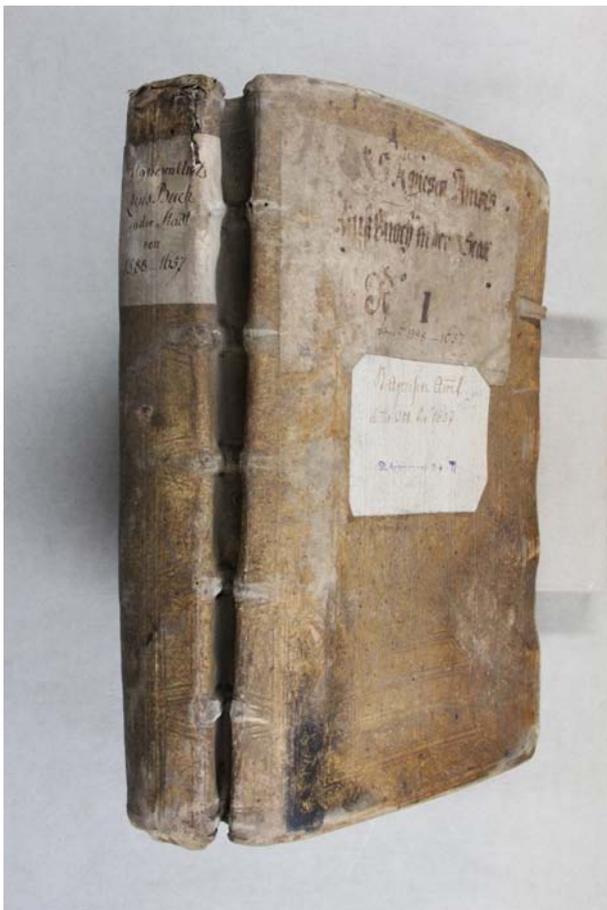
**vorher:** Gesamtansicht

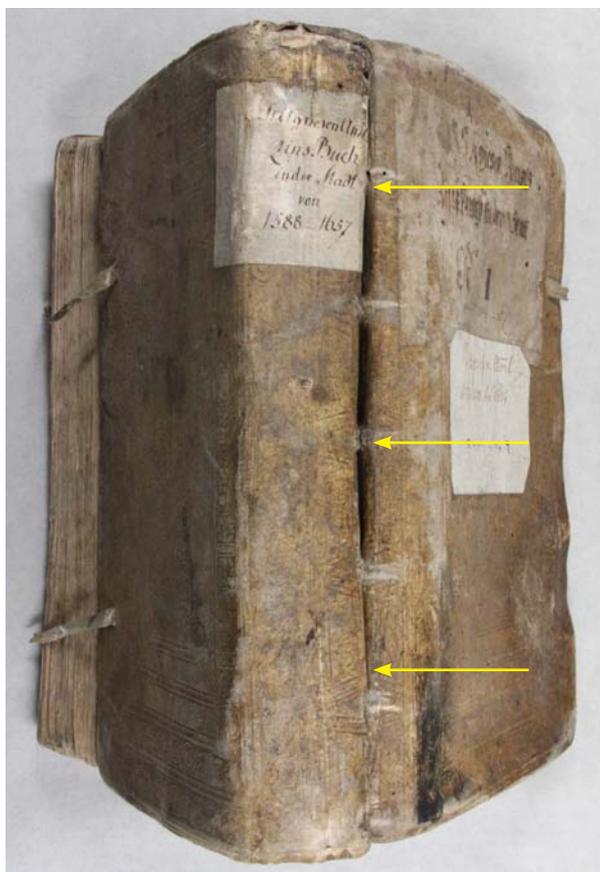
**vorher:** Der deformierte Rücken (siehe Pfeile) ist beim Blick auf den hinteren Teil des Buchs fast nicht mehr auszumachen.

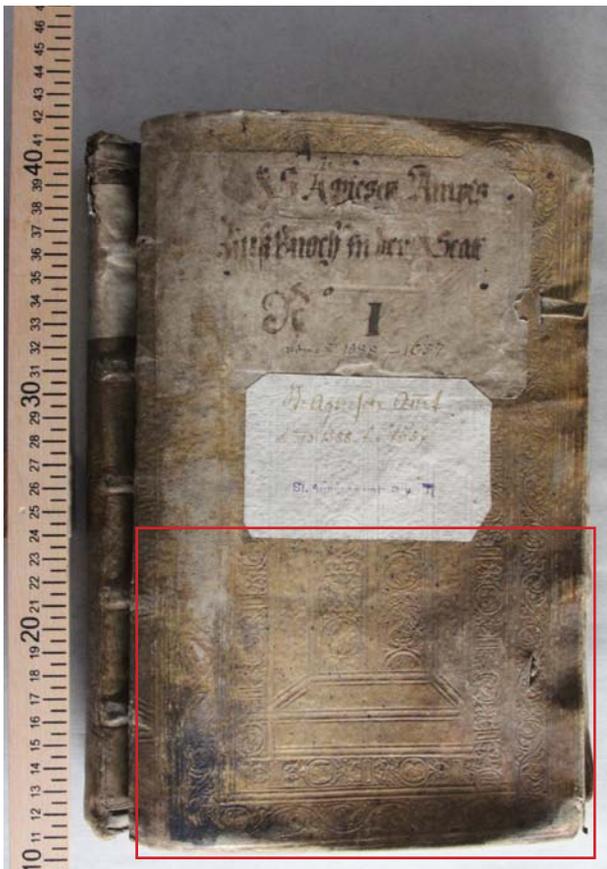
Die Pappdeckel sind stark deformiert.

**vorher:** Vorderdeckel, durch Wassereinfluss im unteren Bereich deformiert und wellig (siehe roter Rahmen)

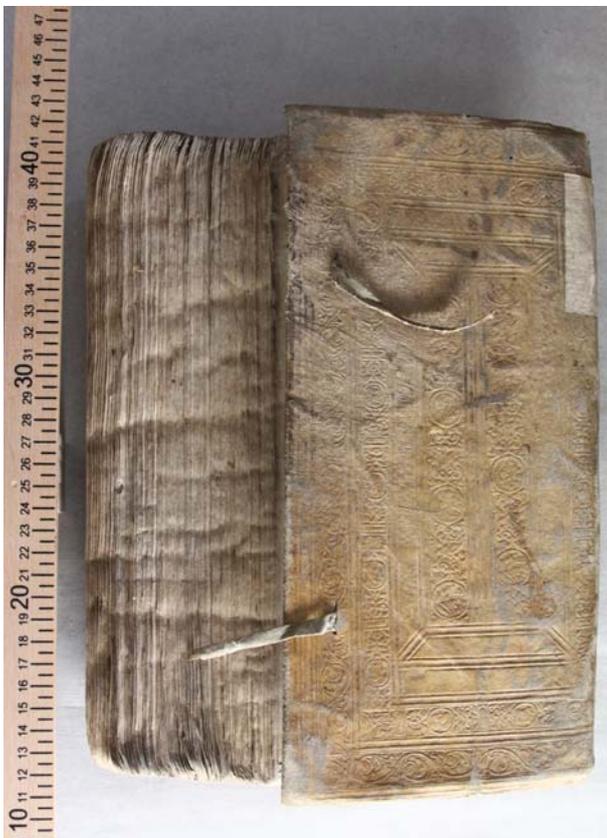
**vorher:** Der Hinterdeckel und der Buchblock ist so stark deformiert, dass der Buchblock weit über den Hinterdeckel heraussteht.,

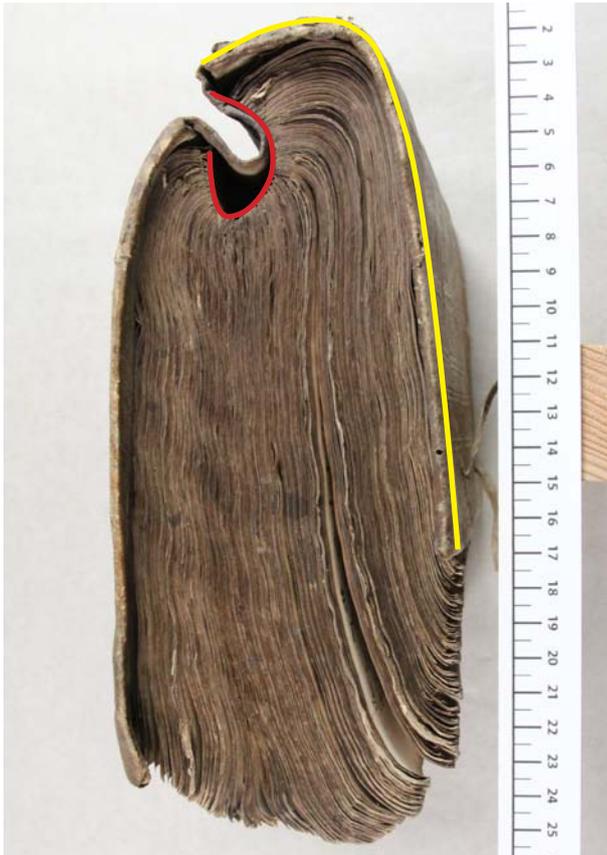
**vorher:** Kopfschnitt, die starke Deformierung des Rückens (siehe rote Markierung) und des Hinterdeckels (siehe gelbe Markierung) ist gut zu erkennen.

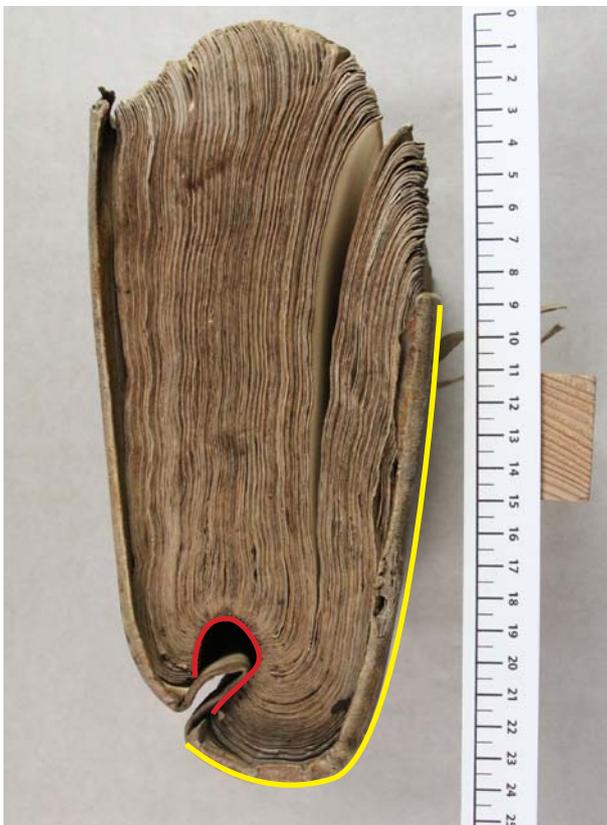
**vorher:** Fusschnitt, die starke Deformierung des Rückens (siehe rote Markierung) und des Hinterdeckels (siehe gelbe Markierung) ist gut zu erkennen.

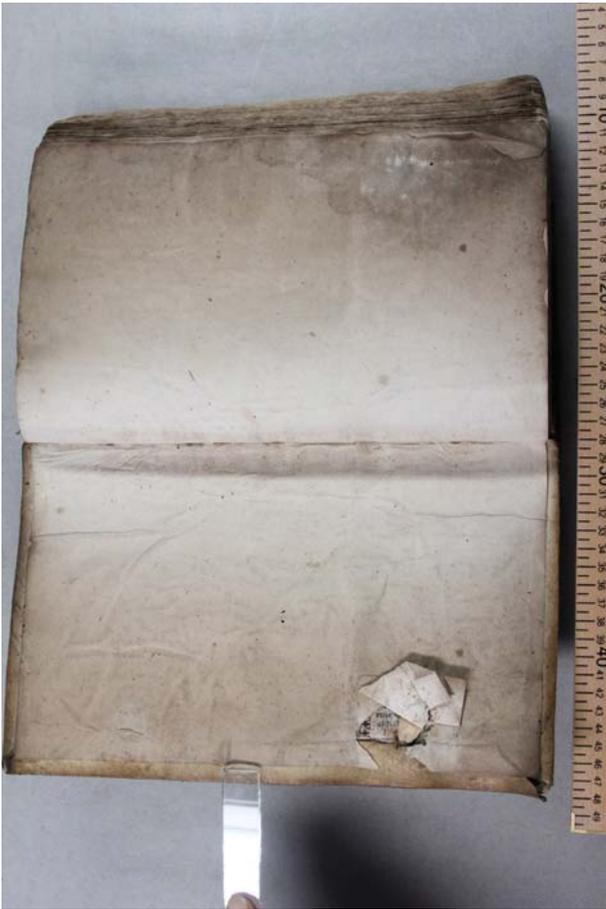
Der vordere Spiegel weist einen Riss und eine Fehlstelle im Bereich der Bündelbefestigung unten auf.

**vorher:** Vorsatz vorne, im vorderen Spiegel Fehlstelle und Riss

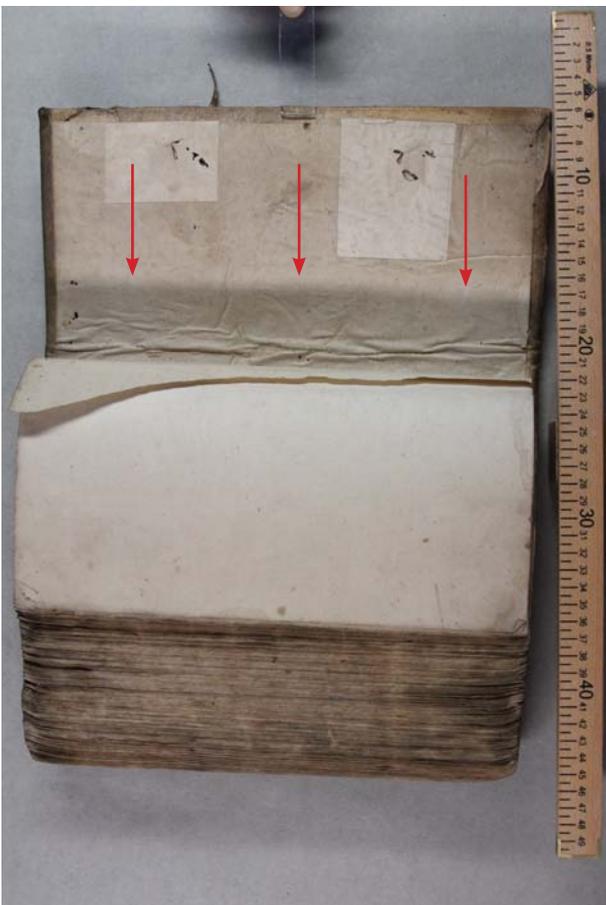
**vorher:** Vorsatz hinten, der Knick im Hinterdeckel ist sichtbar (siehe rote Pfeile)

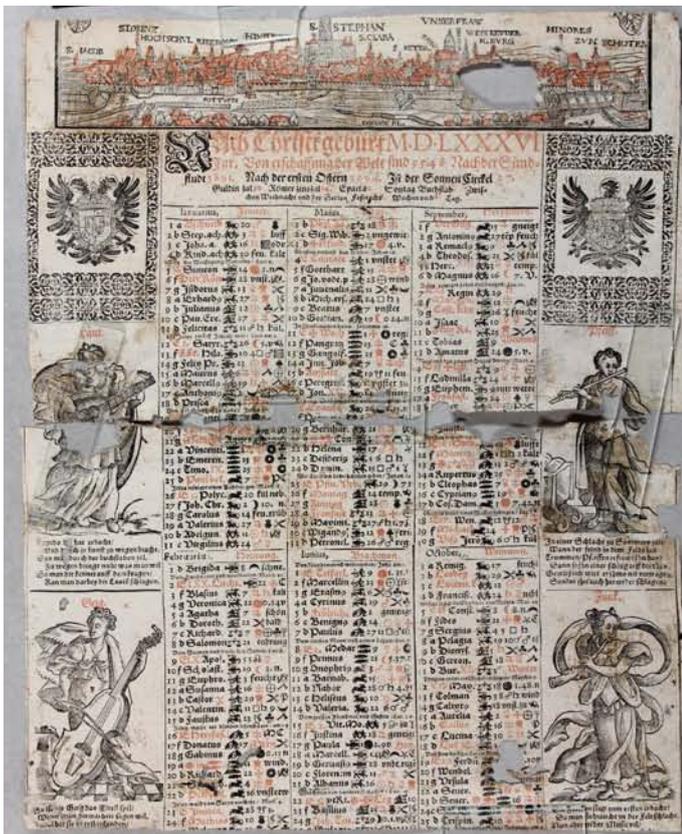
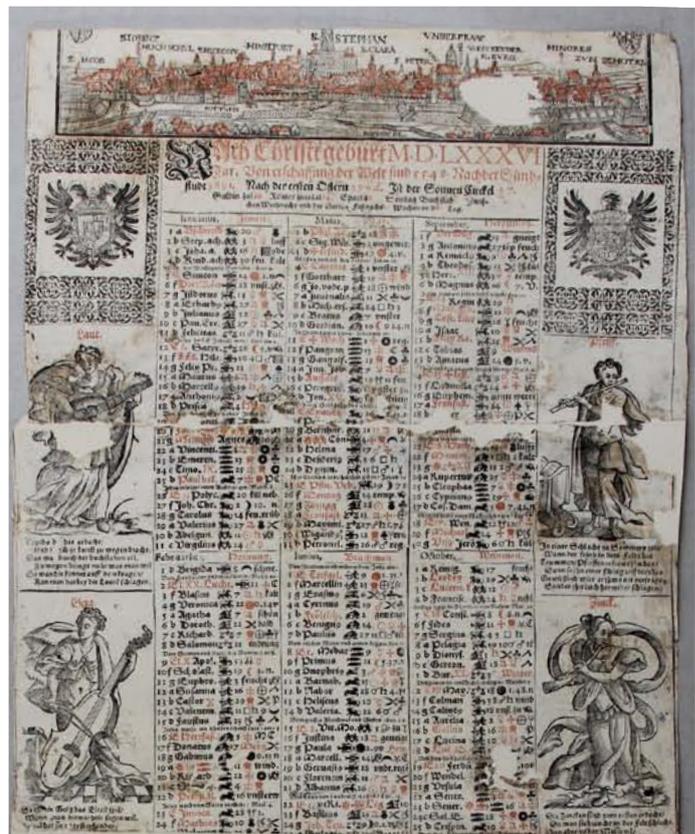
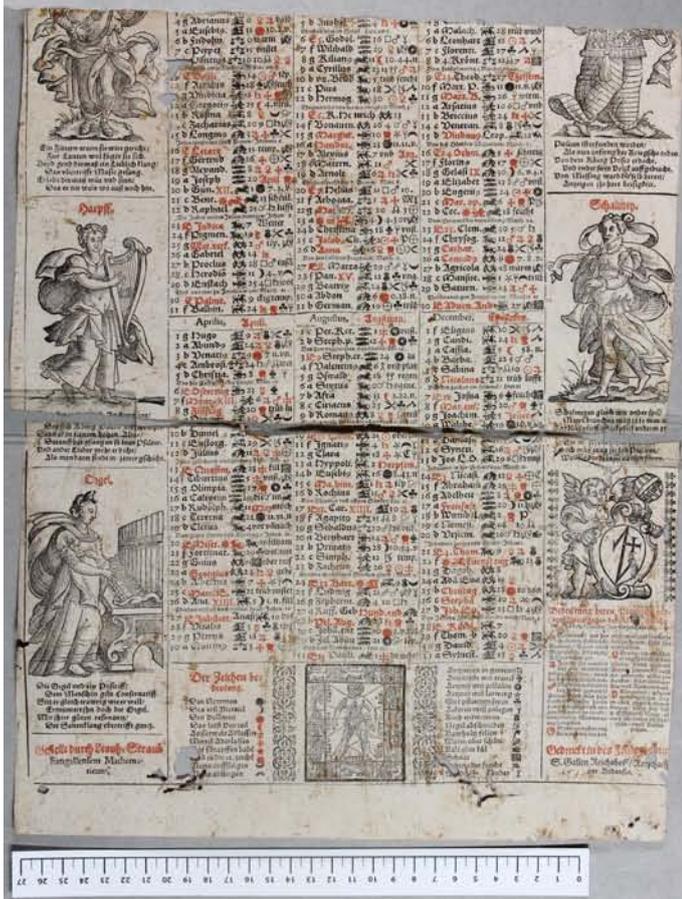
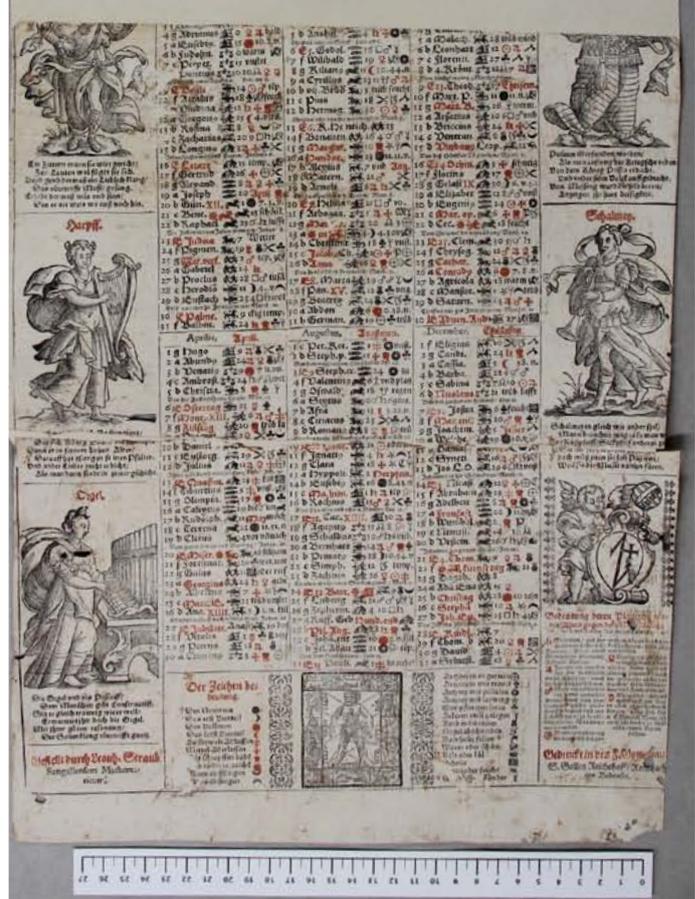
**vorher:** Die 4 aus den Makulaturdeckeln entnommene Blätter bilden ein nahezu vollständiges Kalenderblatt.

**nachher:** Die Blätter wurden verbunden, die Fehlstellen mit neuem Papier geschlossen.
