RESTAURIERUNGS-PROTOKOLL

(Nr. 71 / 2012)

ohne Titel, Federzeichnung auf Seidenpapier

gta-Archiv, Wolfgang-Pauli-Strasse 15, 8093 Zürich

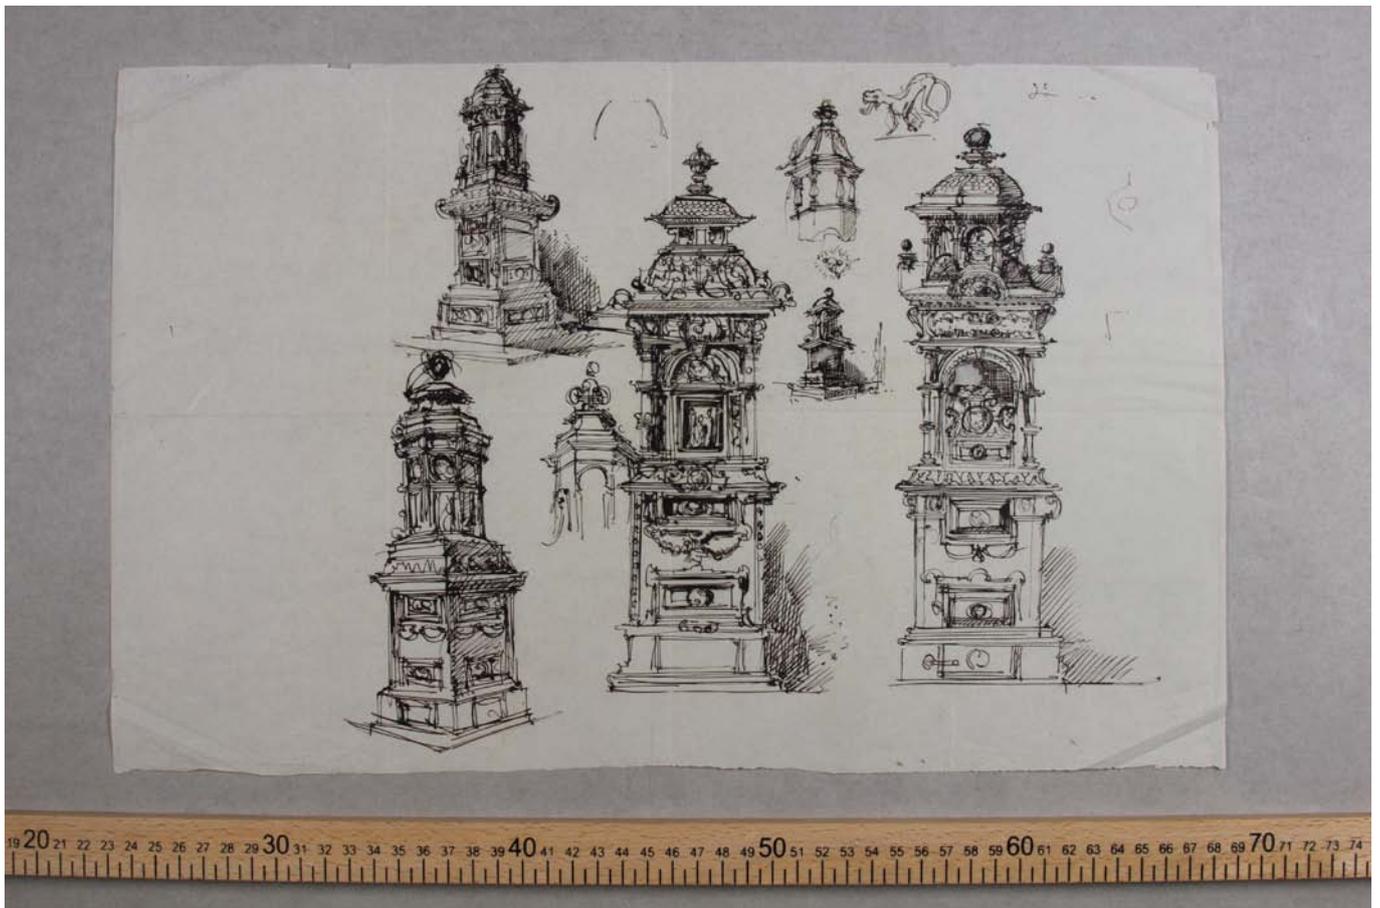
vorher: Gesamtansicht recto

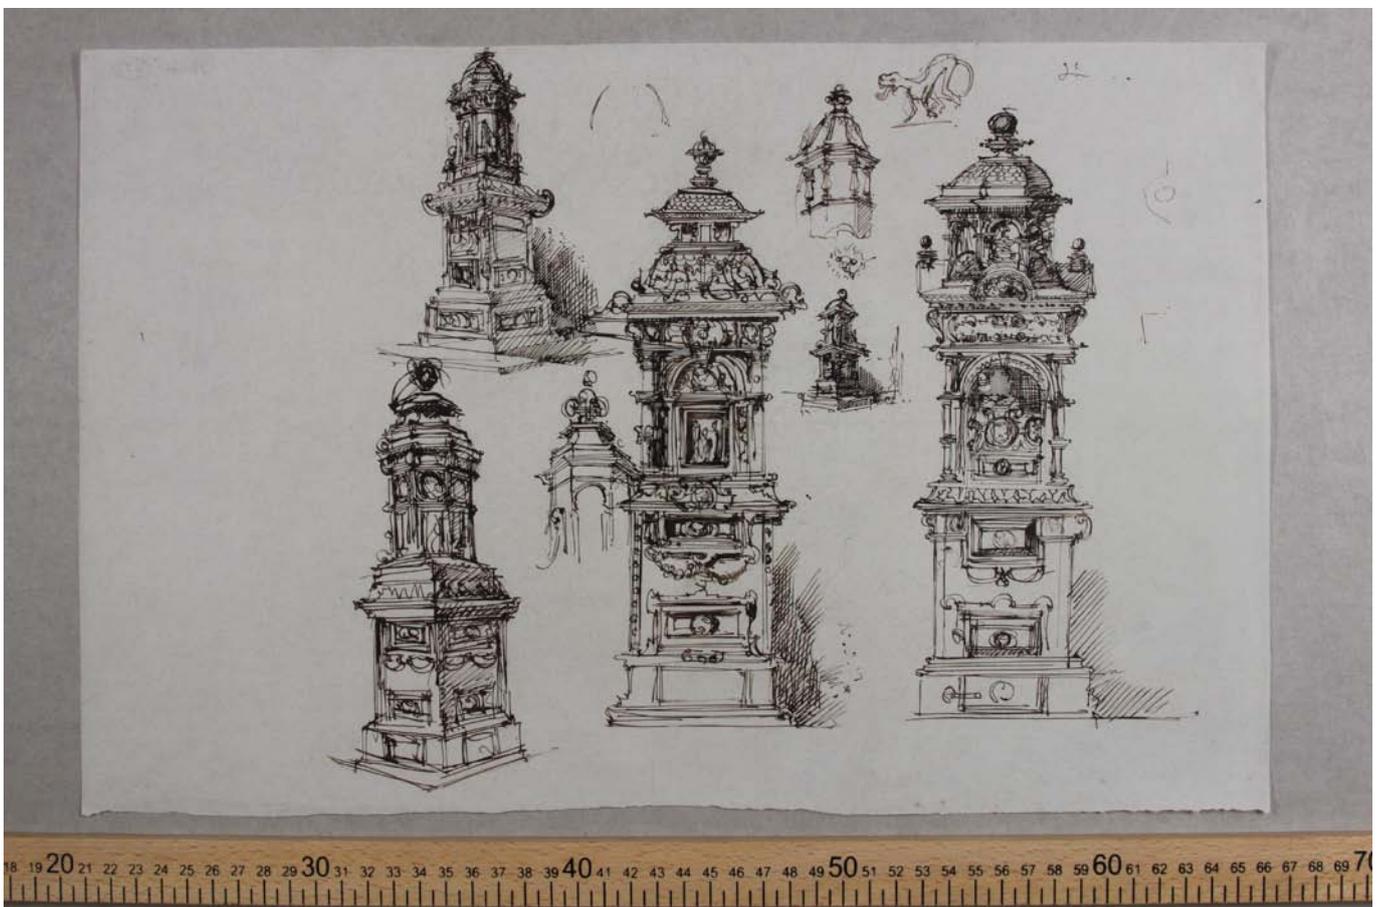
nachher Gesamtansicht recto. In der Gesamtaufnahme ist kein Unterschied erkennbar.

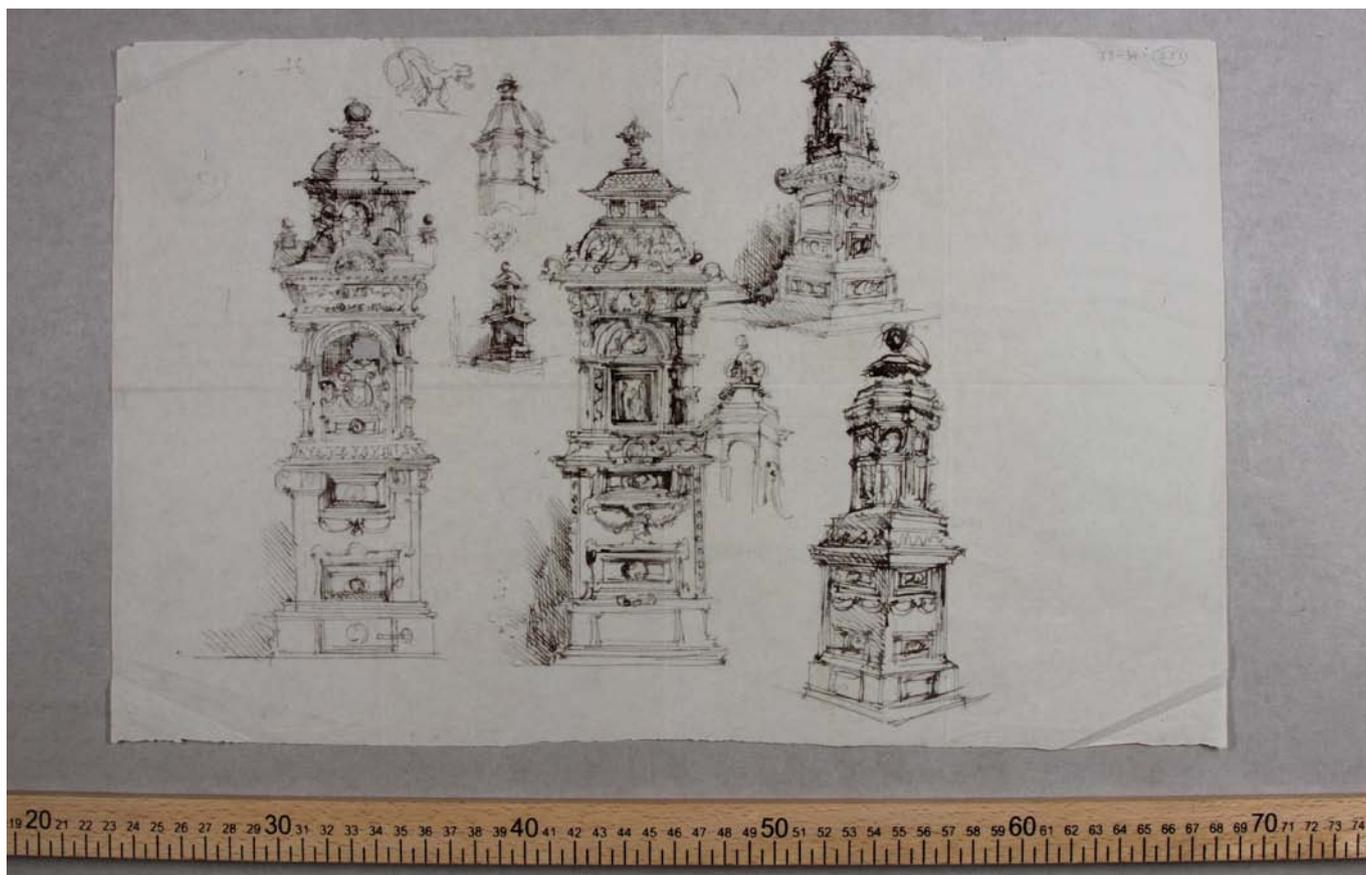
vorher: Gesamtansicht verso

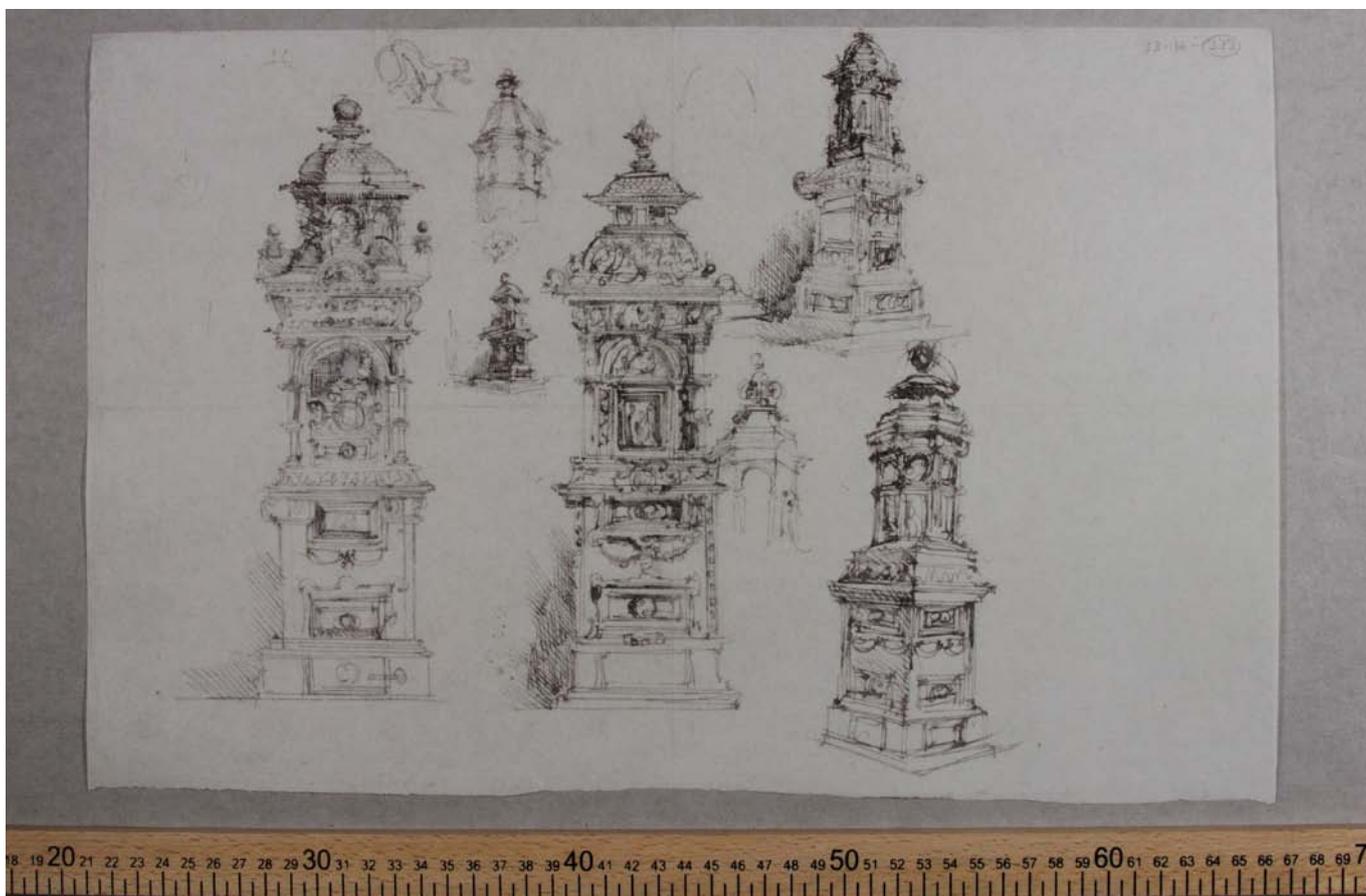
nachher: Gesamtansicht verso. In der Gesamtaufnahme ist kein Unterschied erkennbar.

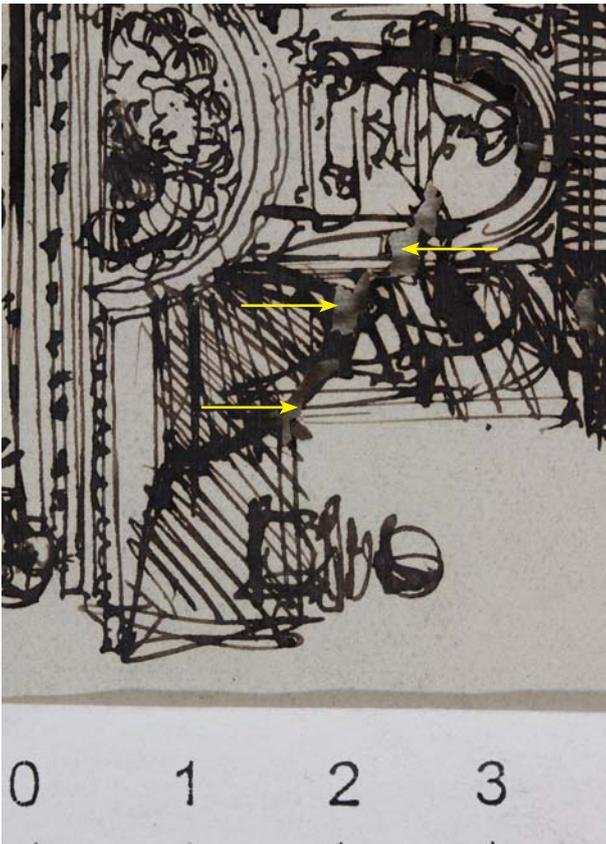
Das Seidenpapier weist in der Zeichnung Tintenfrass auf. Es bestehen mehrere Fehlstellen und viele kleine Risse in der Zeichnung. Das Seidenpapier ist im Bereich von starkem Tintenauftrag extrem brüchig. Es bestehen mehrere kleine und sehr kleine, lose Fragmente;

vorher: gelbe Pfeile: Tintenfrassschäden (ausgebrochene Stellen)

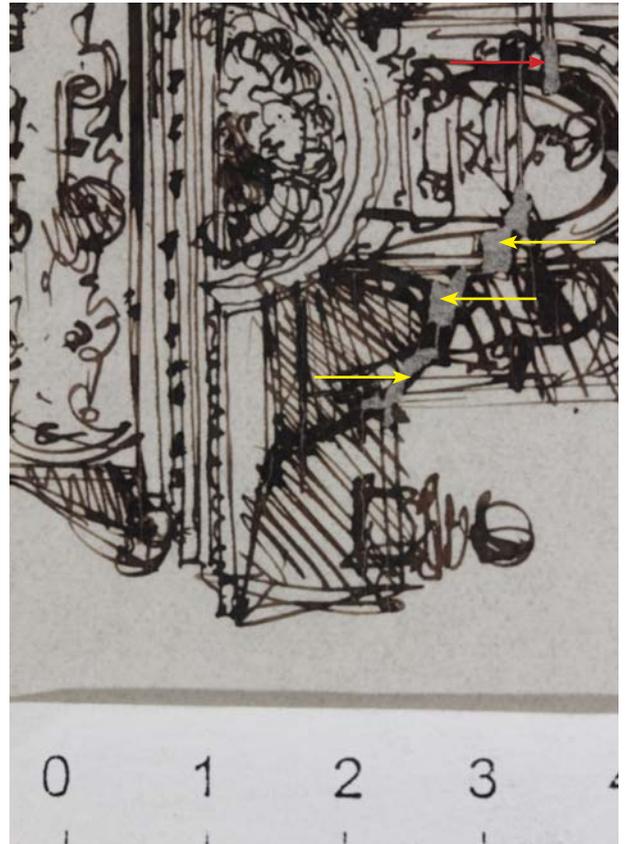
Die Brüchigkeit des Papiers im Bereich der Tintenzeichnung war extrem gross. Leider verursachte jedes Handling des Papiers kleinste Ausbrüche in der Tintenzeichnung (siehe Fotos Seite 7 oben rechts und Seite 8 rechts unten). Möglicherweise sind auch während der Nassbehandlung einige kleine Risse in der Zeichnung entstanden, weil das nasse Seidenpapier im Bereich der Zeichnung Spannung erhielt und riss. Das Trocknen des Blattes wurde sehr kontrolliert und über mehrere Tage durchgeführt, um Spannungsschäden im Papier möglichst zu vermeiden.

nachher: gelbe Pfeile: Doublrierpapier im Bereich der Tintenfrassschäden; roter Pfeil: neuer Ausbruch, der beim Handling im Atelier entstanden ist!

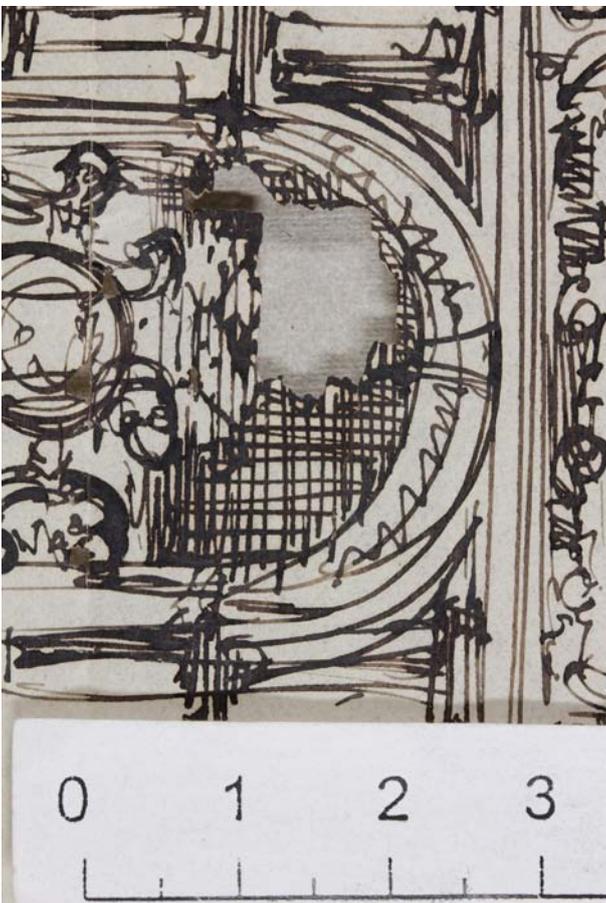
vorher: Detail einer ausgebrochenen Stelle (Tintenfrass)

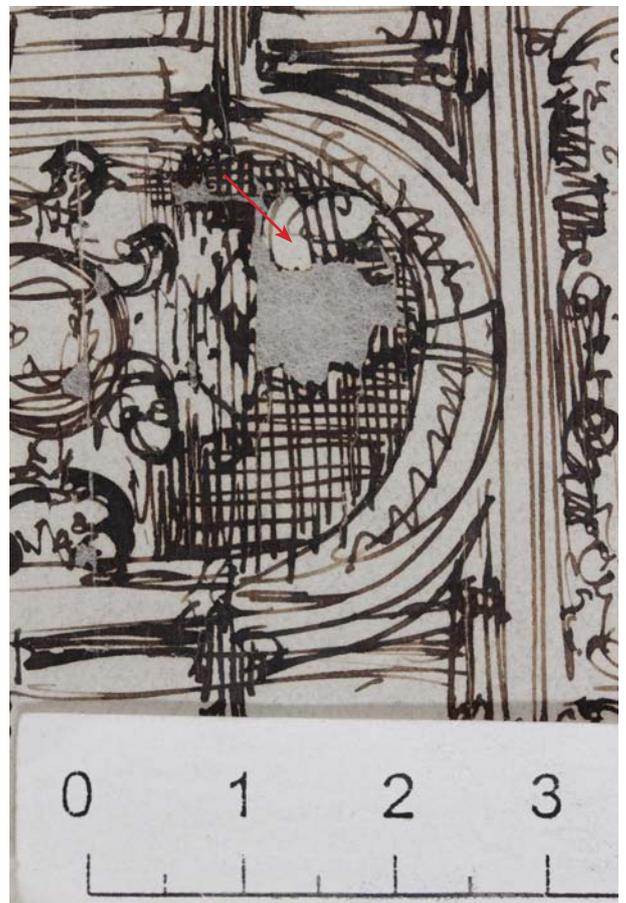
nachher: Roter Pfeil: Ein loses Fragment wurde am originalen Ort aufgeklebt.

Einsetzen der losen Fragmente (gleich behandelt wie das restliche Blatt) in die vorhandenen Fehlstellen:

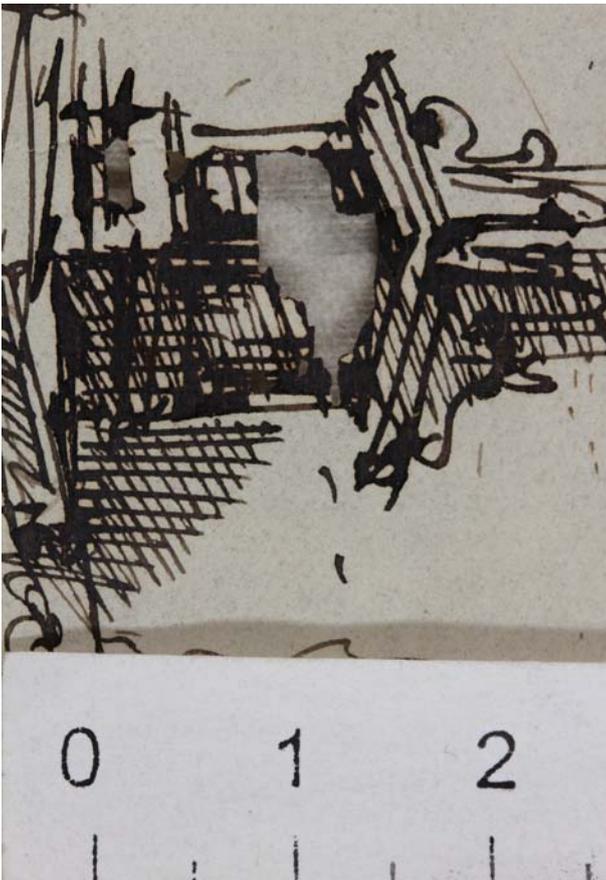
vorher: Detail einer ausgebrochenen Stelle (Tintenfrass)

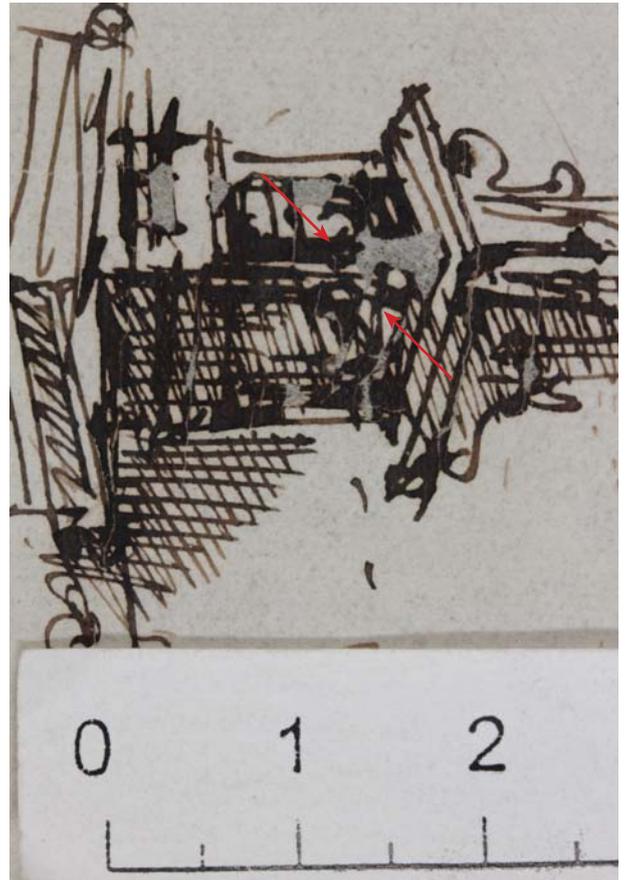
nachher: Rote Pfeile: Die losen Fragmente wurden am originalen Ort aufgeklebt.

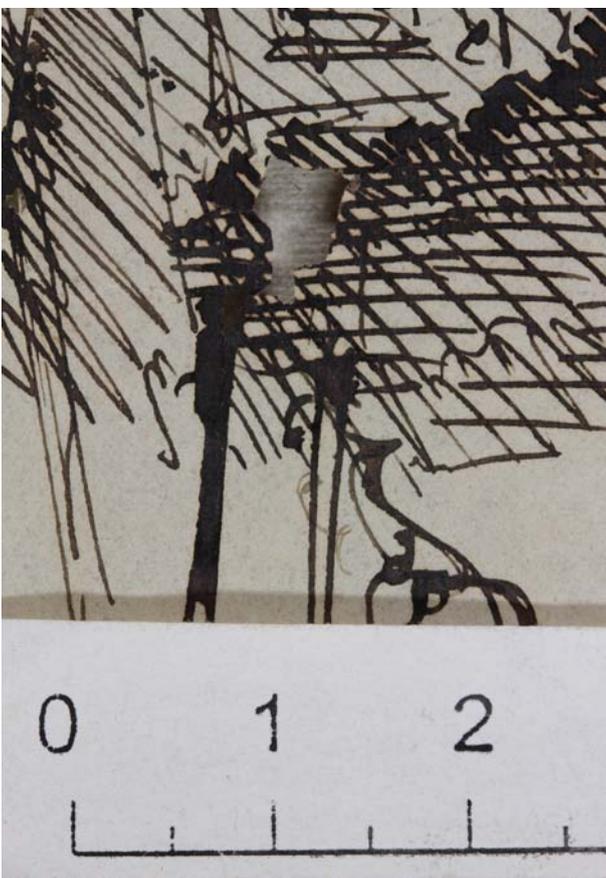
vorher: Detail einer ausgebrochenen Stelle (Tintenfrass)

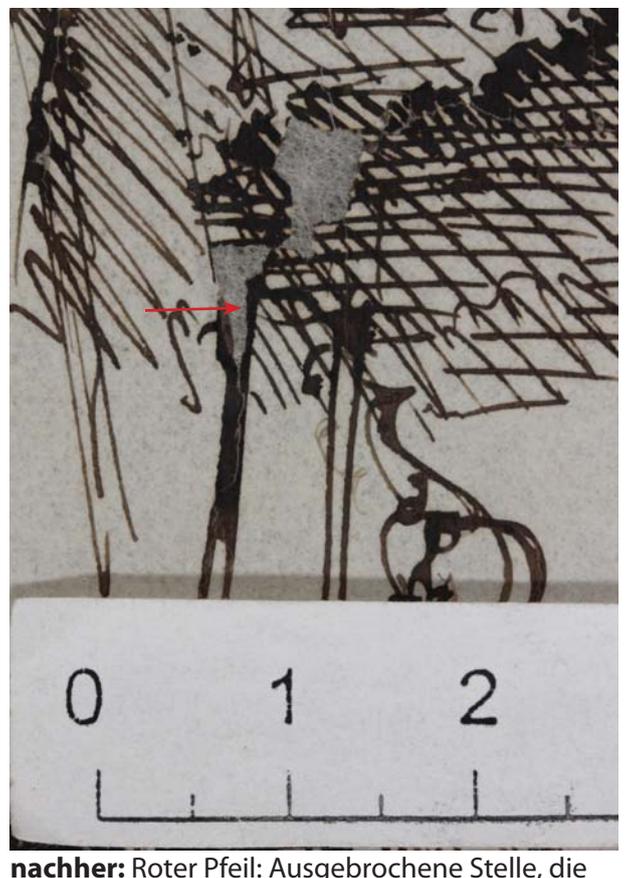
nachher: Roter Pfeil: Ausgebrochene Stelle, die während des Handlings im Atelier entstanden ist
