RESTAURIERUNGS-PROTOKOLL

(Nr. 40 / 2013)

Germanae tabule geographicae

Kantonsbibliothek Graubünden

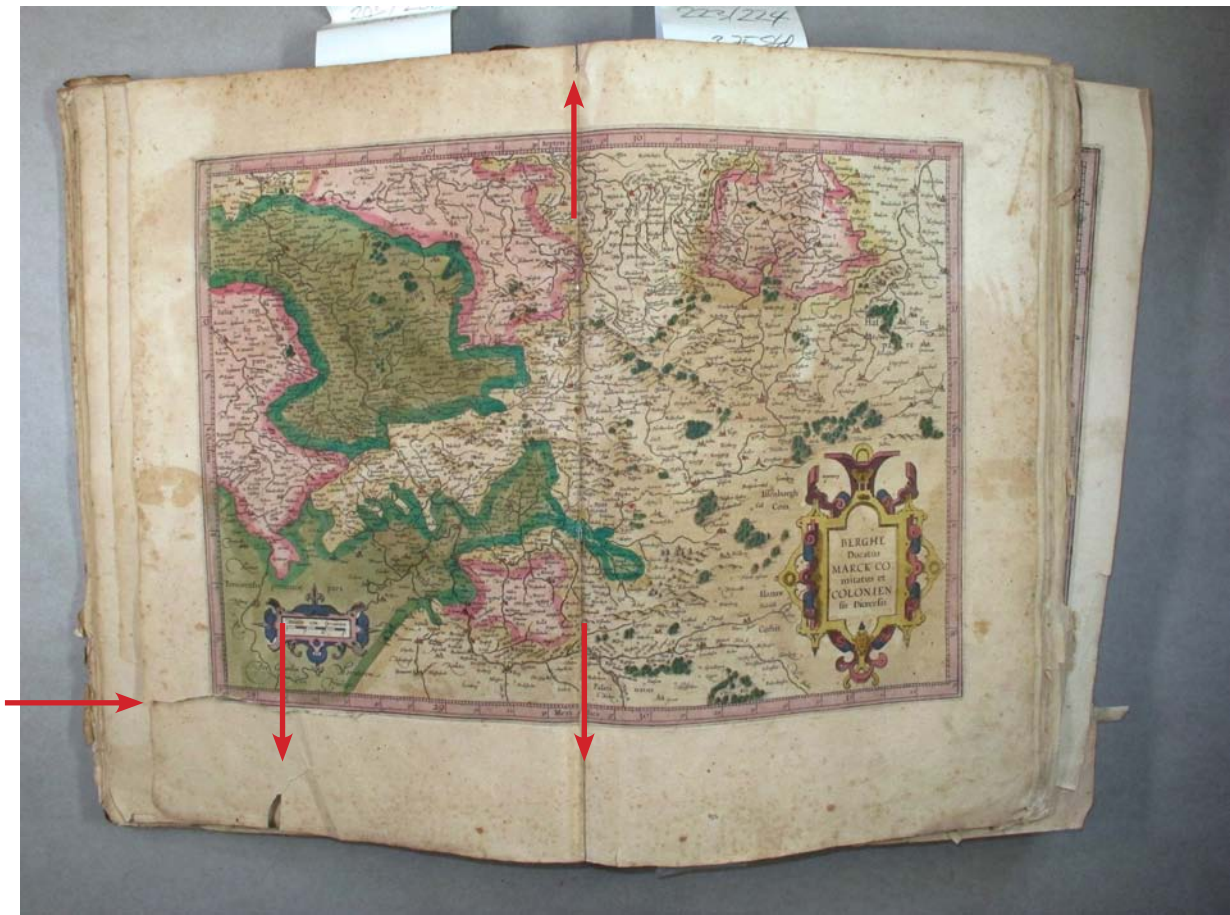
vorher: Seite 217 / 218: geringer Schaden: Risse im Falzbereich und entlang den Rändern (siehe rote Pfeile).

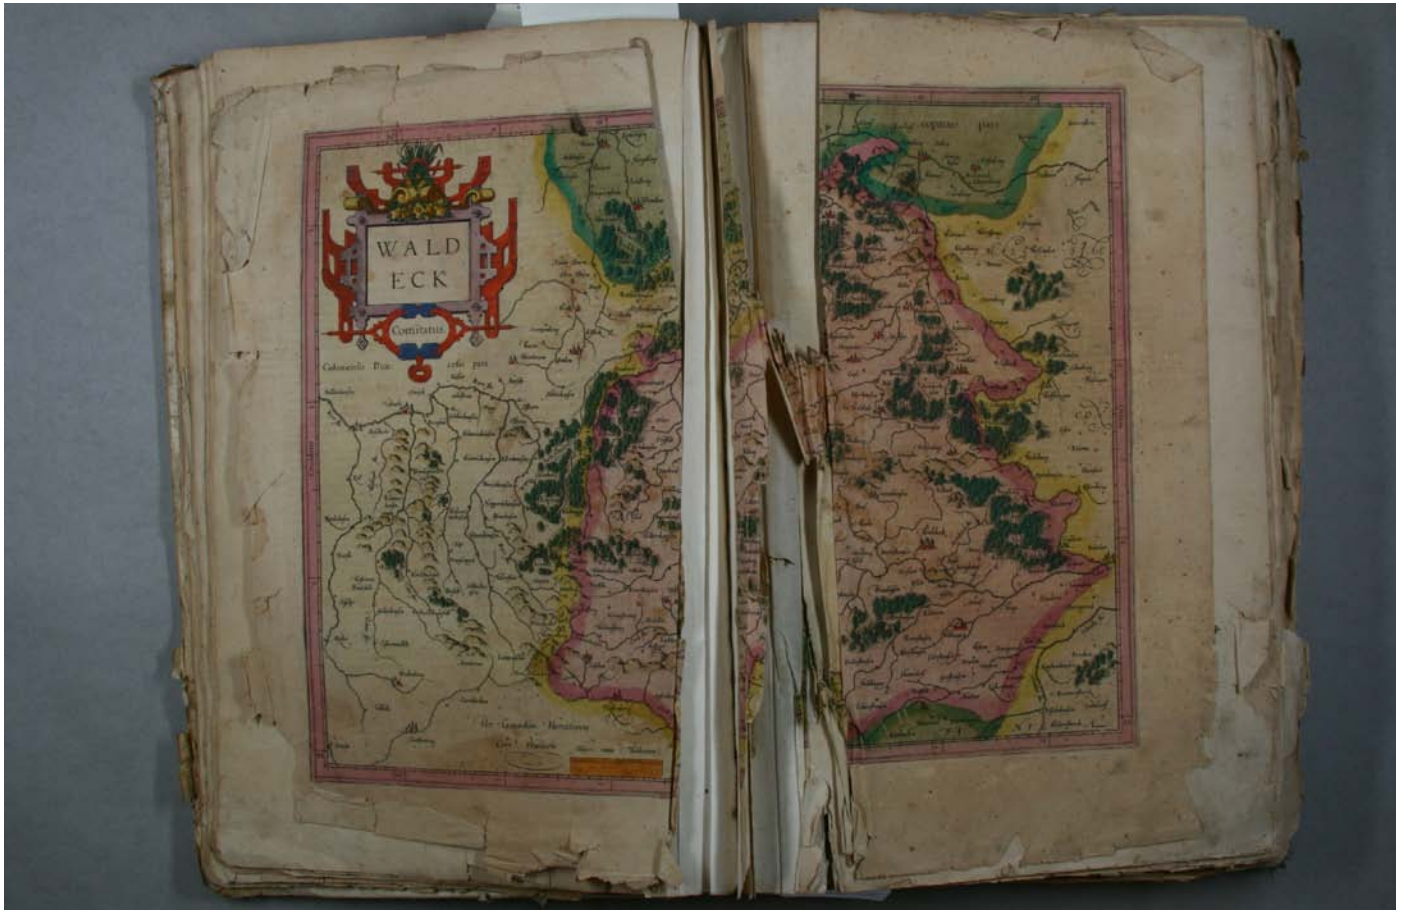
vorher: Seite 223/224: schweres Schadensbild, massive Schäden im Falzbereich, hervorgerufen durch Risse und umgeknickte Ränder entlang der Risse. Die Blätter sind teilweise von den Fälzen abgerissen.

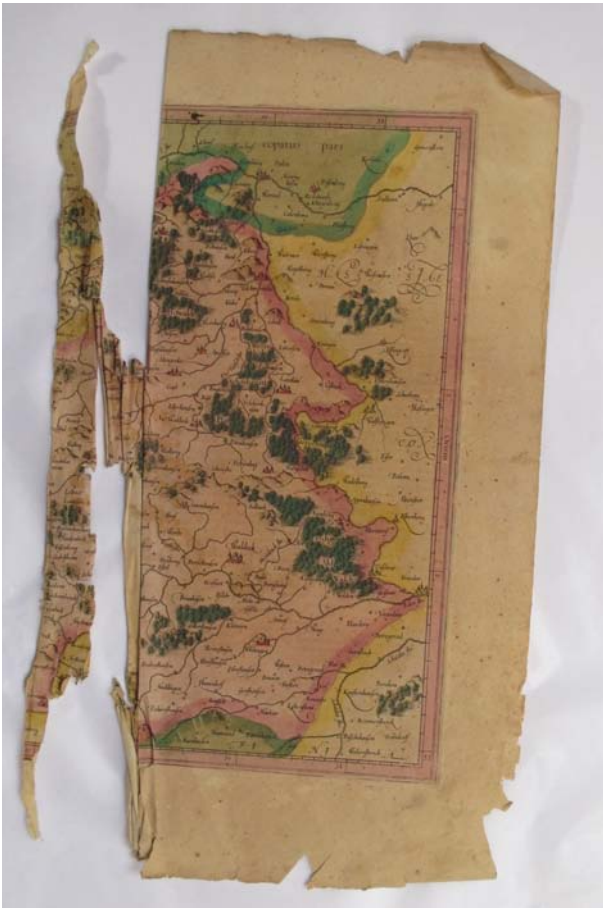
vorher: Detail Seite 224: Nach der Entnahme aus dem Buch.

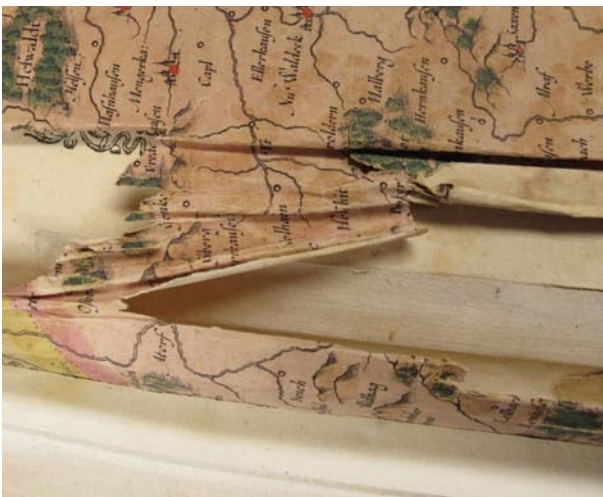
vorher: Nahaufnahme Seite 224: Das Papier ist so stark eingerollt, dass der Eindruck von Fehlstellen entsteht.

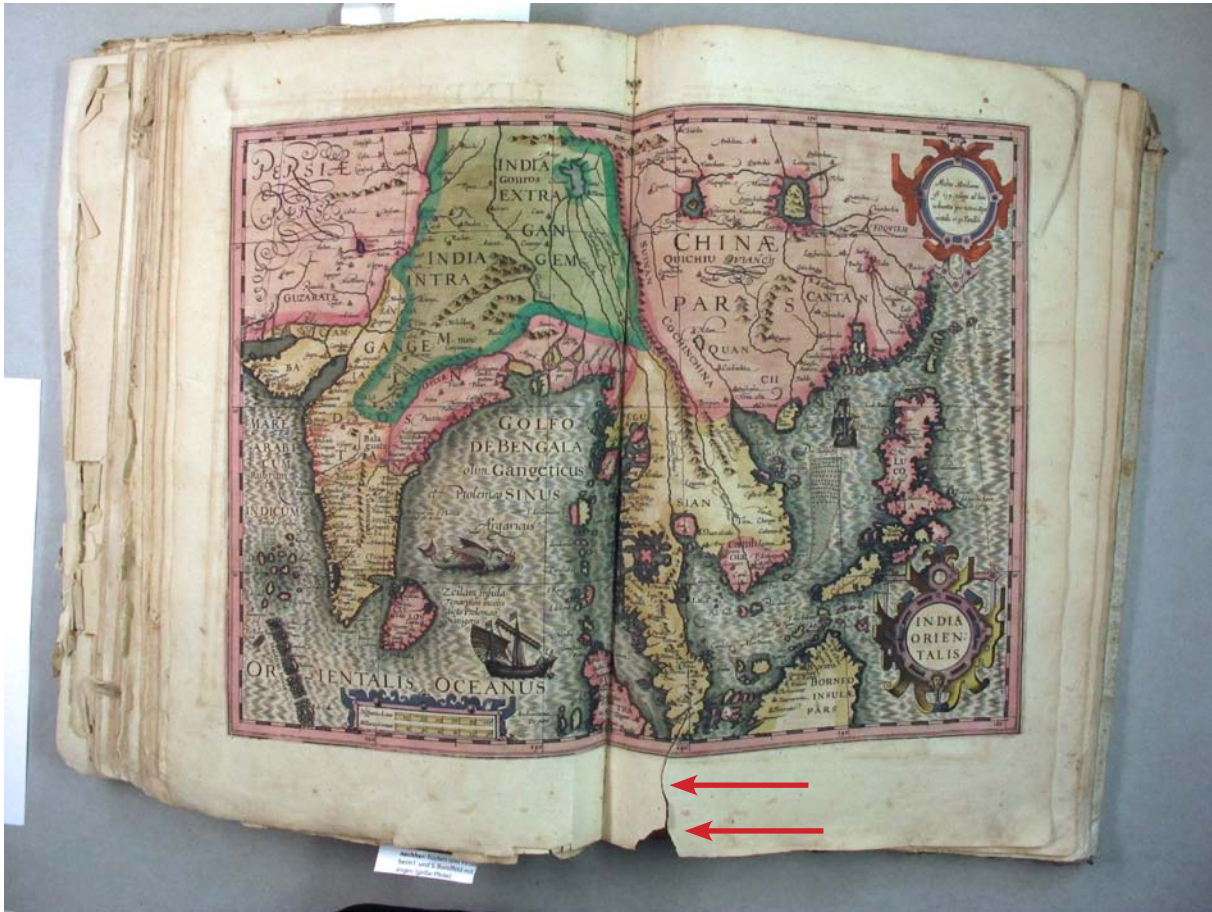
vorher: Seite 339/340, mittelstarkes Schadensbild mit Rissen und Fehlstellen (siehe rote Pfeile)
