RESTAURIERUNGS-PROTOKOLL

(Nr. 233 / 2020)

Situations-Plan der Gemeinde Oberkirch 1859

Plan, bestehend aus 6 Einzelteilen, mit Gewebekaschierung, 1470 x 1470 mm, Halbrund-Holzstab am unteren Planrand, mit Stiften befestigt

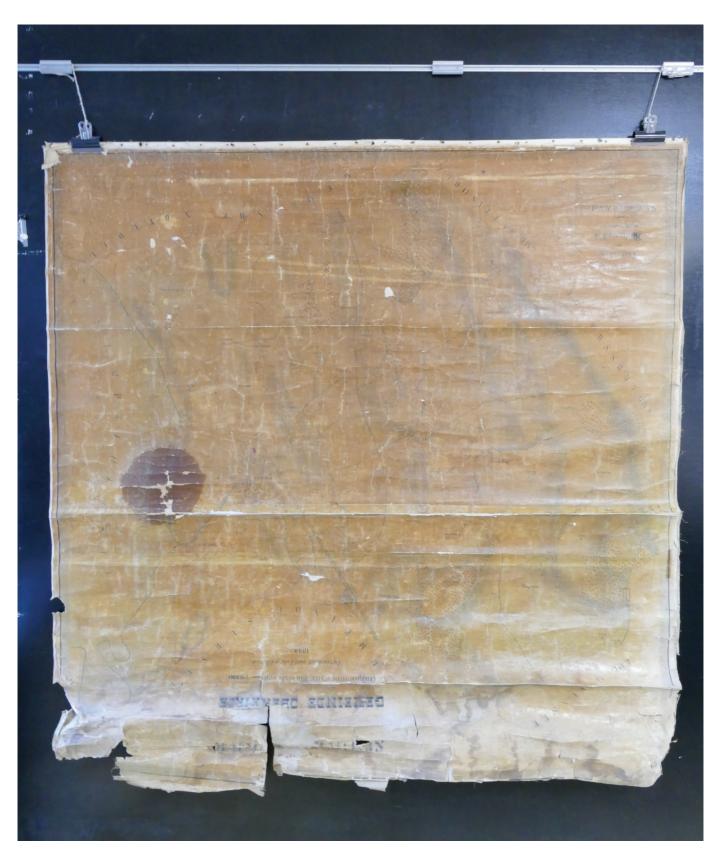
vorher: Vorderseite, Gesamtansicht;

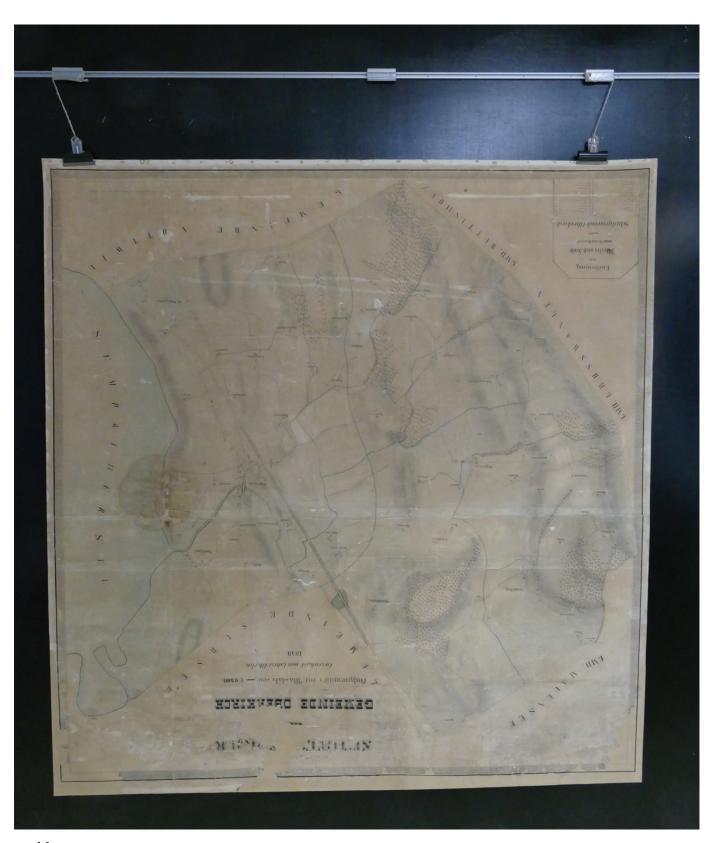
nachher;

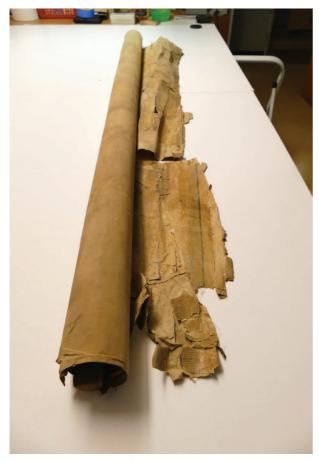
vorher: Karte im aufgerollten Zustand

Der Plan war lange Zeit eng auf 2 Holzstäbe eingerollt aufbewahrt worden. Dadurch sind sehr viele, waagrecht verlaufende Knicke und Brüche im Papier entstanden. Der gesamte Plan zerfällt fast vollständig in zwei Planhälften (in eine obere und eine untere);

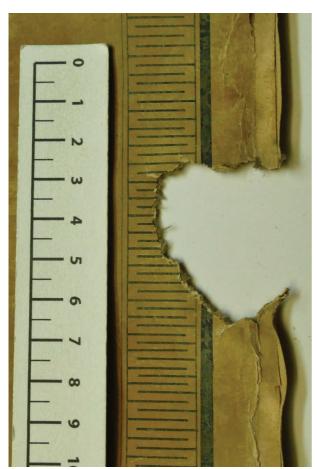
vorher: Fehlstelle im Rand sichtbar

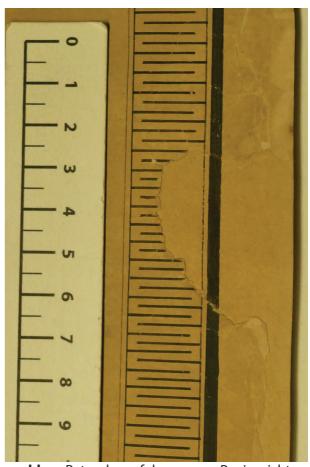
nachher: Retusche auf dem neuen Papier sicht-

bar

Im Bereich der schwarzen Umrandung brachten wir stellenweise (auf dem neu eingesetzten Papier) Retuschen an, um den Plan optisch zu schliessen.

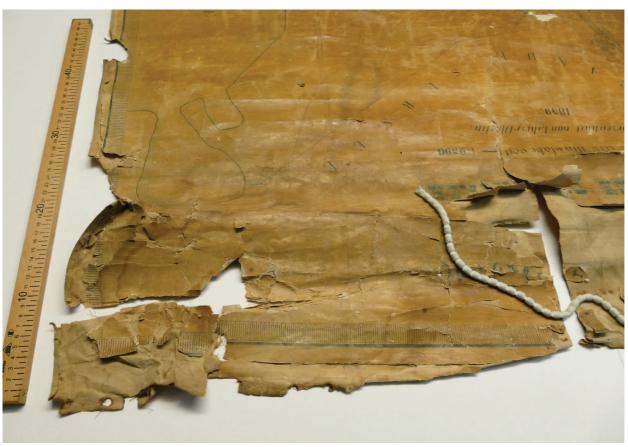
vorher: Viele Fehlstellen, Risse, Flecken und Verbräunungen sichtbar

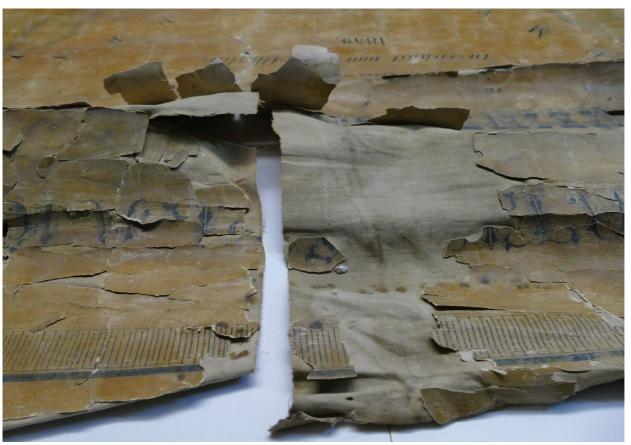
vorher: Mitte oben; Fehlstellen, Risse, Schmutz, Verfärbungen und Gewebekaschierung sichtbar

Vor allem der obere Planbereich ist sehr stark beschädigt. Hier ist sowohl das Papier wie die Gewebekaschierung an mehreren Stellen gerissen. Das Papier ist in diesem Bereich lappig. Viele Papierteile sind fast ganz lose. Es bestehen viele Risse, Knicke und lose Fragmente;

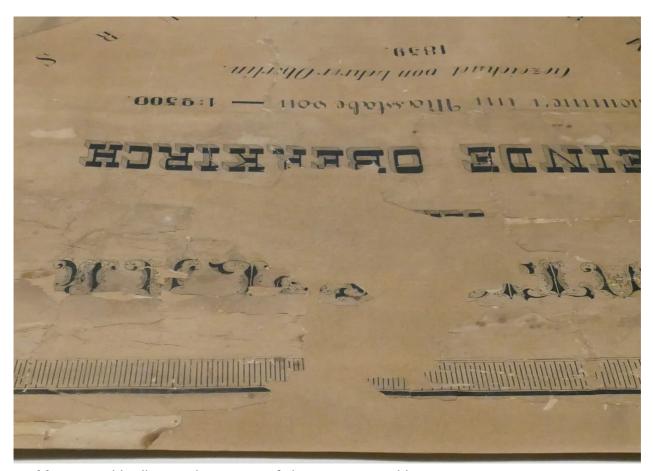
nachher: Die Fehlstellen wurden mit eingefärbtem Papier geschlossen.

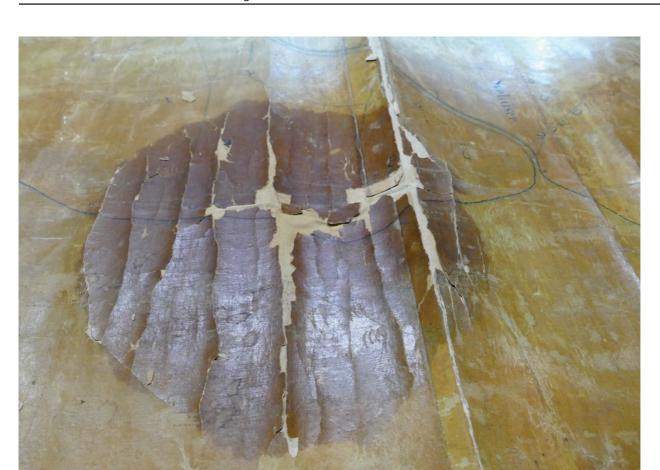
vorher: Vorderseite, im Streiflicht aufgenommen; Ölfleck, starke Verbräunung, Firnis, Fehlstellen, Risse und Knicke sichtbar

Im rechten Planrand, Mitte, findet sich ein grosser dunkler Fleck, der möglicherweise durch Öl oder Hitze verursacht wurde;

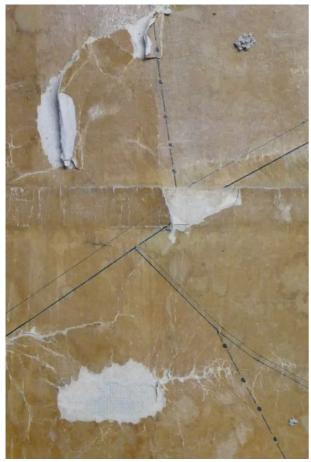
vorher: Fehlstellen, Abriebschäden, lose Stellen, Firnis auf der Oberfläche sichtbar

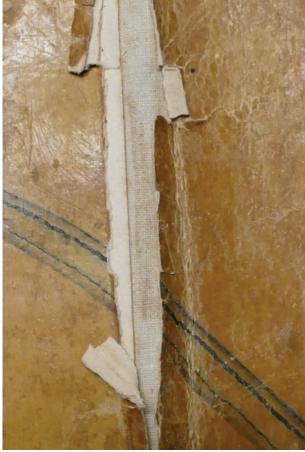
vorher: Lose Stellen im Bereich der sich überlappenden Teile

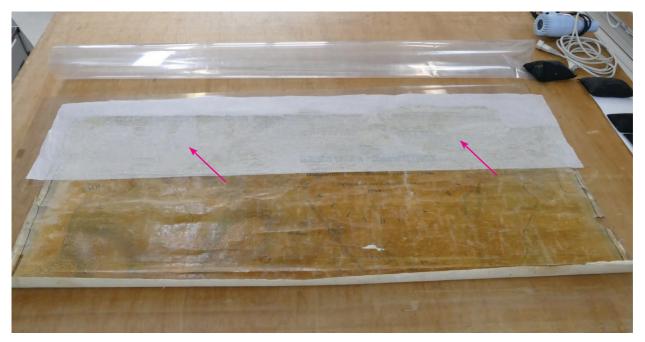
in Arbeit: Sicherung des stark degradierten Papiers mittels eines Facing (rote Pfeile) auf der Vorderseite, vor den Nassbehandlungen, um ein Abschwimmen von losen Teilen während der Nasssbehandlung zu vermeiden.

Anbringen eines Facing zur Sicherung stark beschädigter Papierteile (auf der Vorderseite des Plans, siehe Foto Seite 9):

- auf der oberen Planhälfte der gesamte obere Rand in einer Höhe von 33 cm
- auf der unteren Planhälfte auf dem dunklen Ölfleck

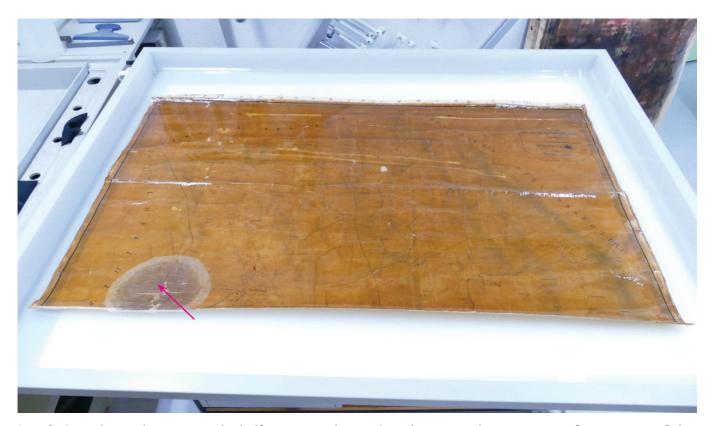
in Arbeit: Einlegen der unteren Planhälfte in ein Bad von Ethanol 96%, um den Firnis zu entfernen. Roter Pfeil: Facing zur Sicherung des stark degradierten Papiers

Ablösen des verbräunten Firnis durch Einlegen der zwei Planhälften in ein Bad von 96% Ethanol. Nach ein paar Minuten einwirken lassen, wurde der Firnis mit einem Wattebausch abgetupft und abgewischt. Anschliessend erfolgte ein Ausspülen des im Ethanol gelösten Firnis in einem warmen Wasserbad. Nach diesem waren immer noch Firnisreste auf der Vorderseite erkennbar. Diese wurden mit Watte, die mit Ethanol 96% getränkt war, abgerollt. Anschliessend erfolgten zwei weitere warme Wasserbäder;

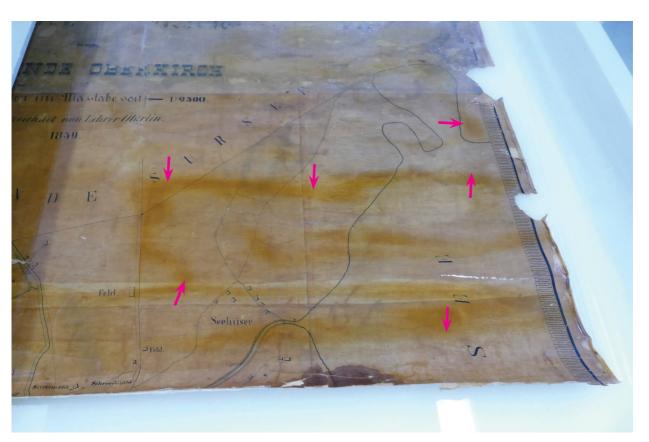
in Arbeit: Im Bad mit Ethanol 96%; abschwimmende Firnisbestandteile (braune Schlieren: rote Pfeile) sichtbar

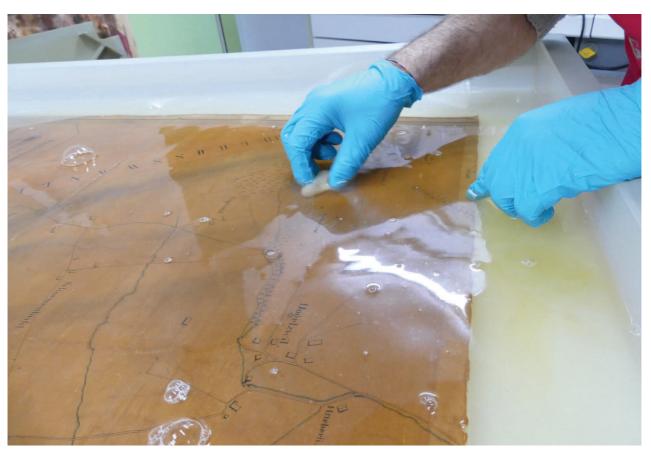
in Arbeit: Mechanisches Entfernen des Firnis von der Vorderseite mit einem Wattebausch im Ethanolbad 96%

Das Entfernen des Firnisses im Ethanolbad erwies sich als sehr zeitaufwändig. Der Firnis löste sich nur teilweise im Bad; die gesamte Oberfläche musste unter einigem Druck der Hand mit einem Wattebausch bearbeitet werden. So konnte der Firnis abgelöst werden (siehe Foto Seite 10 unten).

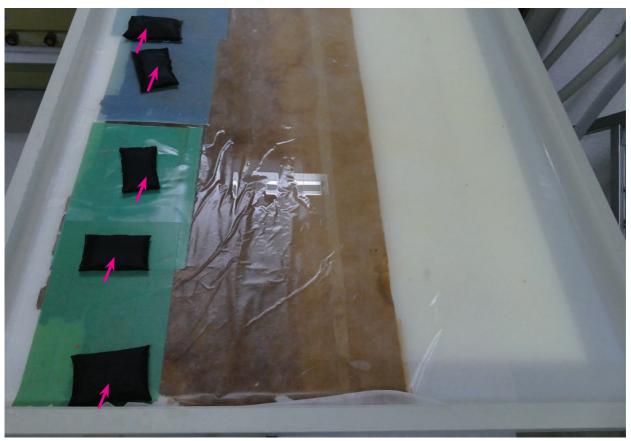
in Arbeit: Alkalische Reserve im Bad; Um ein Abschwimmen von losen Papierteilen zu verhindern, wurde das Papier im Wasserbad mit Sieben und Gewichten leicht beschwert (rote Pfeile).

Alkalische Reserve mit Leitungswasser (Wasserhärte ca 19° dH) im Bad während 60 Minuten, welches mit Calcium-karbonatgranulat und Kohlendioxid bei 2 bar Druck auf eine Wasserhärte von >50° dH aufgehärtet wurde. Die originalen Verklebungen zwischen den drei Planteilen in der oberen Planhälfte lösten sich nach den Wasserbädern.

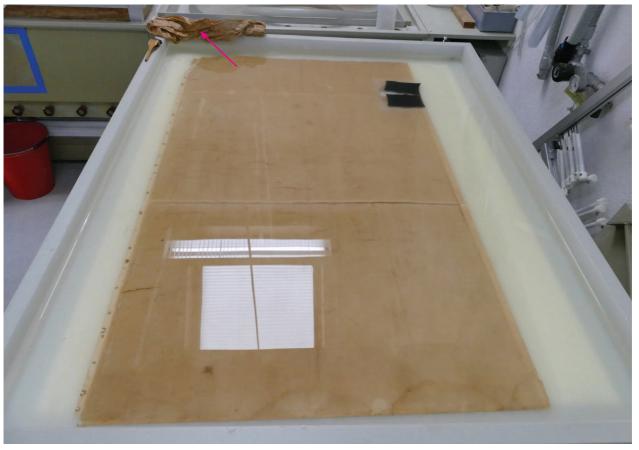
in Arbeit: Wässeriges Entsäuern des Papiers im warmen Wasserbad. Im dritten Wasserbad wurde die vorgefundene Gewebekaschierung (roter Pfeil) abgezogen.

Waschen in Leitungswasser bei 30°- 40°C (The Paper Conservator, Vol. 14, 1990, p. 23, Lienardy / van Damme). Im zweiten warmen Wasserbad wurde die vorgefundene Gewebekaschierung abgezogen und der Klebstoff auf der Rückseite der Planhälften mechanisch entfernt;

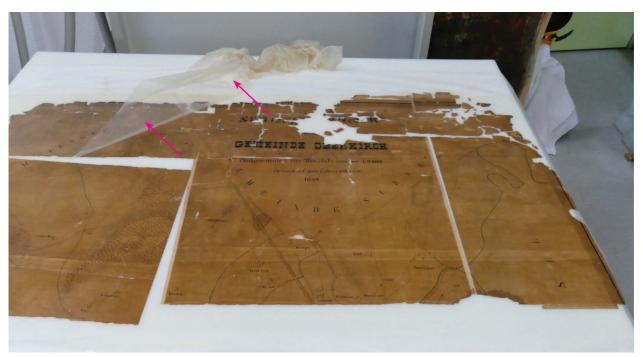
in Arbeit: Ablösen der Fixierungsschicht aus Japanpapier («Facing») für die Fragmente. Die obere Planhälfte hat sich in ihre drei Einzelteile zerlegt.

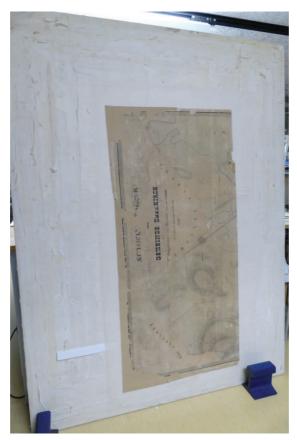
in Arbeit: Sicht auf die obere Planhälfte, die zum Planlegen im leicht feuchten Zustand auf die japanische Trocknungswand aufgespannt und an den überstehenden Rändern auf den Karibari geklebt wurde. Beim Trocknen an der Luft schrumpfte das Papier, wodurch sich der Plan plan legte. An einigen Stellen stimmt der Übergang von Linien zu Linien oder Schrift zu Schrift nicht genau. Dies ist keine Folge der Restaurierung im Wasserbad sondern war schon so vor Beginn der Nassbehandlung.

Planlegen der kaschierten Planhälften durch Spannen auf der japanischen Trocknungswand ("Karibari"), Austrocknen während 3 Tagen (siehe Foto Seite 12);

Das Zusammenkleben der zwei Planhälften gestaltete sich zeitaufwändig, da sich die Papiere auf dem Karibari verschieden gedehnt hatten und die Zeichnungen nicht mehr passgenau waren. Durch wechselweises Feuchten und Antrocknen mit dem Heissluftföhn konnte die Passgenauigkeit fast vollständig hergestellt werden. Die originalen Unregelmässigkeiten wurden belassen;

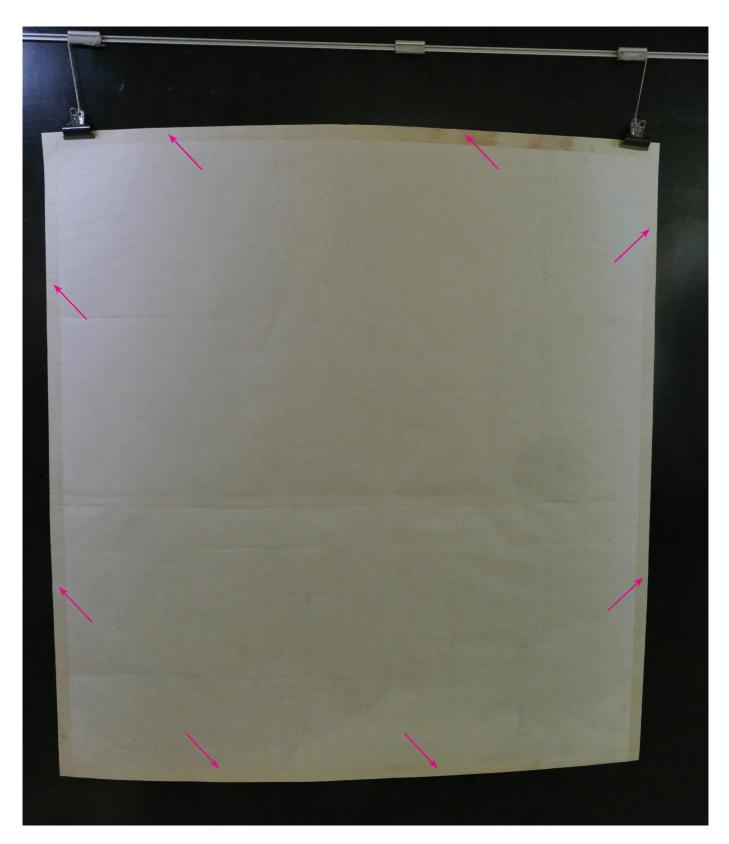
nachher: Sicht auf unsere Japanpapierkaschierung (verso);

Entlang der Ränder sind Japanpapierstreifen sichtbar (rote Pfeile). Diese stammen von Japanpapierbahnen (ca. 30 cm breit), die wir zuerst angesetzt, dann aber auf die originalen Ränder zurück geschnitten haben, weil wir die von uns vorgesehene Lagerung des Plans auf einen Wabenkarton, der gerahmt wird, änderten. Der Plan ist nun auf ein Rohr gewickelt und in einer Schachtel untergebracht. Die Japanpapierstreifen liessen wir auf dem Plan; sie fungieren als Verstärkung der Ränder, diese neigen dadurch viel weniger zum Einreissen.

Zurückschneiden der Japanpapierstreifen auf die originalen Kanten des Plans. Ein Streifen von ca. 35 mm Breite liessen wir als Randverstärkung (an allen Kanten) stehen.
