# RESTAURIERUNGS-PROTOKOLL

(Nr. 140 / 2013 )

Altes Archiv Rechnungen Werdenberg

Staatsarchiv Sankt Gallen

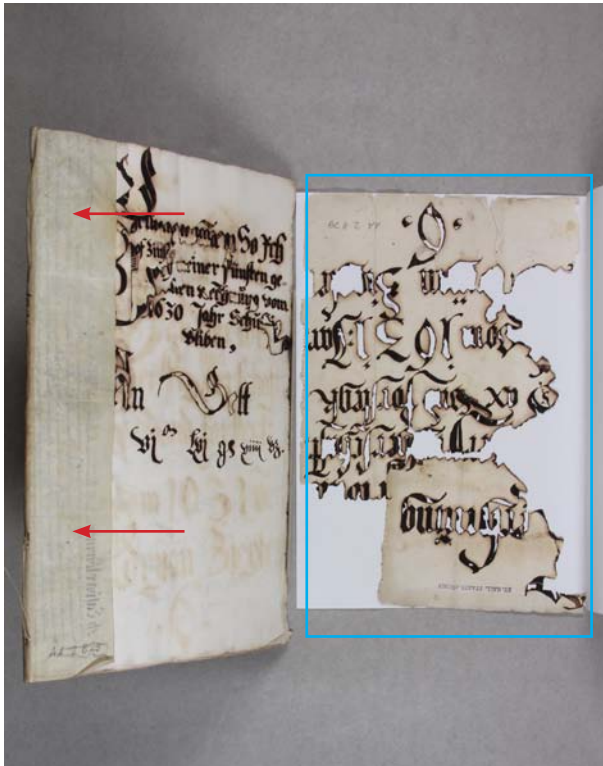
**vorher:** Gesamtansicht, die Lagen sind durch einen (auf der Innenseite beschrifteten) Pergamentstreifen geheftet (siehe Pfeile). Grosse Teile des Titelblattes sind bereits abgefallen (siehe blaue Markierung)

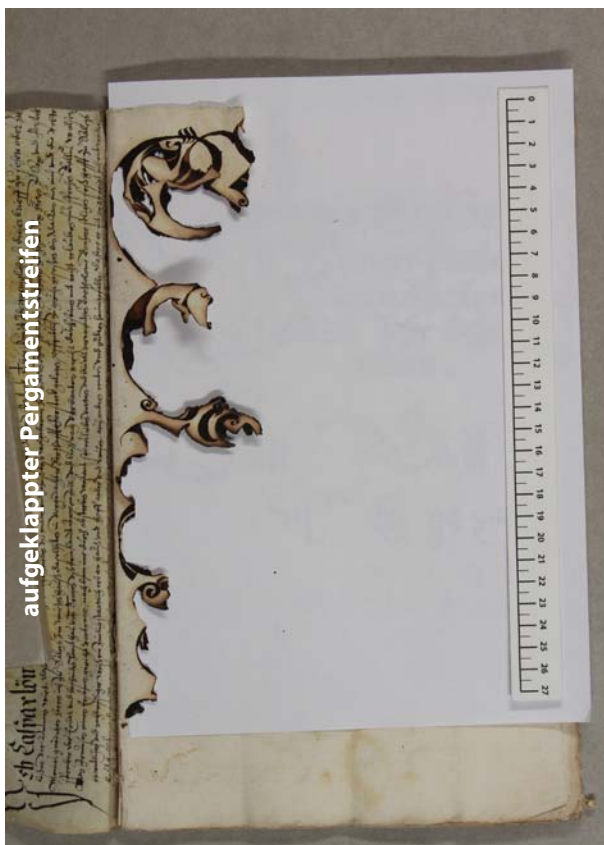
Das Papier weist im Schriftbereich deutliche Spuren von Tintenfrass auf. Besonders im Bereich der grossen Initia- len und der Überschriften ist der Tintenfrass besonders weit fortgeschritten und hat zu Brüchen und Ausbrüchen in der Tinte geführt. Das Titelblatt ist in Fragmente zerbrochen (siehe Foto Seite 6),

**vorher:** Die Titelseite ist in mehrere Teile zerbrochen, siehe auch Foto nächste rechts.

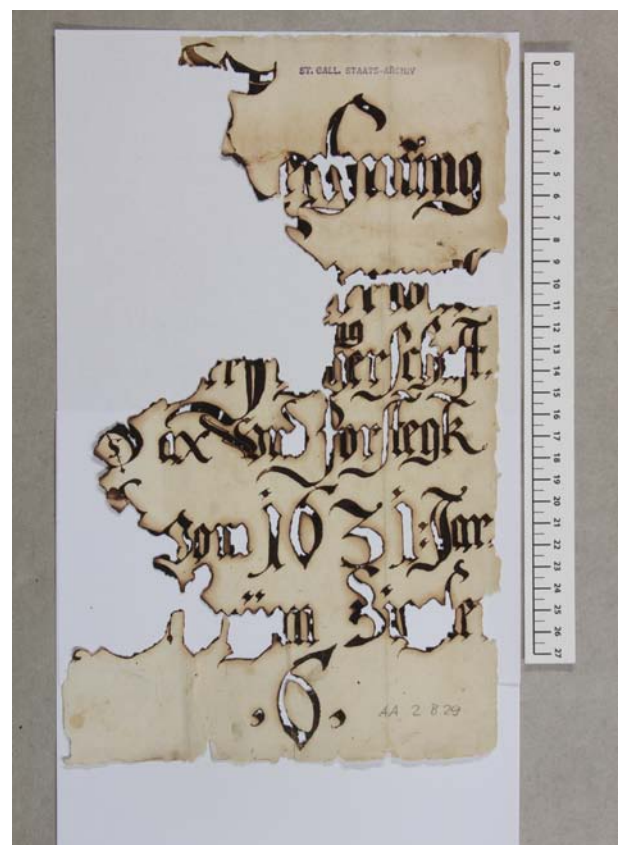
**vorher:** Fragmente der Titelseite, Ausbrüche in der Tinte.

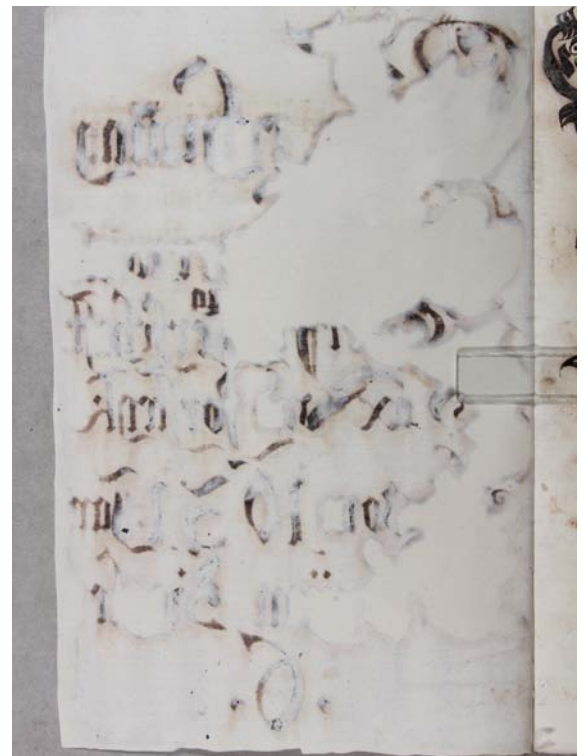
Die Tinte ist aufgrund des Tintenfrasses bis auf die Papierrückseite durchgeschlagen (siehe Fotos Seite 7).

**nachher:** Rückseite des Titelblatts, die auf die Rückseite durchgeschlagene Tinte wird teilweise von den neuen Papierfasern überdeckt.

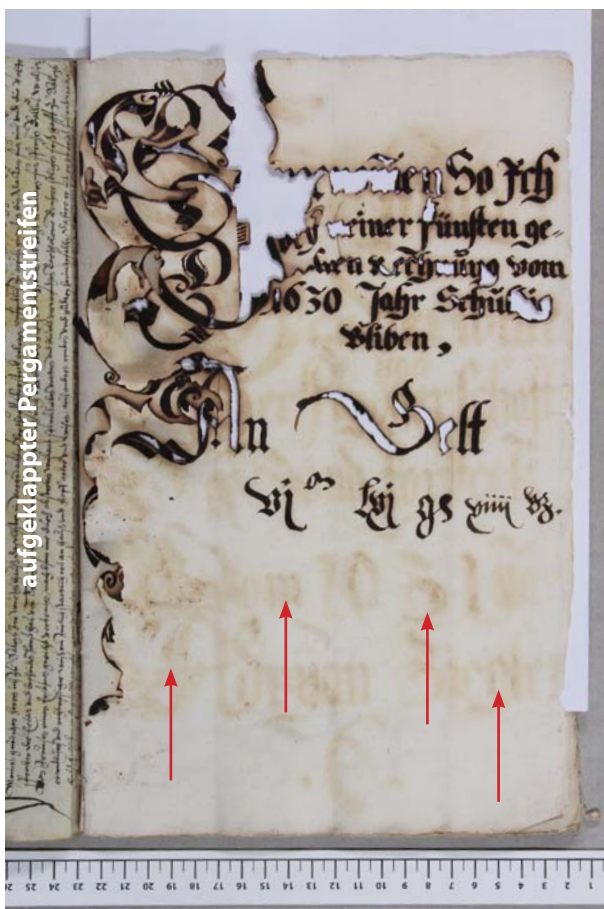
Durch den starken Tintenfrass finden sich häufig an den direkten Kontakt zum Tintenfrass aufweisenden Blättern, gelbe Verfärbungen. Diese wurden durch einen Transfer von Eisen-II-Ionen hervorgerufen (siehe Fotos Seite 8).

**vorher:** Der Tintenfrass auf der davor liegenden Seite verursachte gelbe Verfärbungen in diesem Blatt (siehe rote Pfeile).

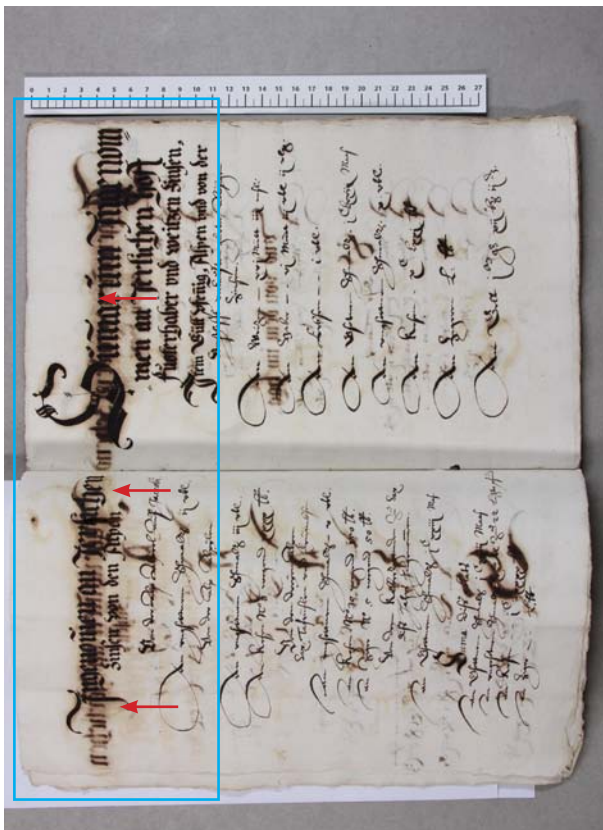
Um den Schriftbereich finden sich stellenweise bräunliche Verfärbungen des Papiers, hervorgerufen durch mig- rierte Eisen-II-Ionen (siehe Fotos Seite 7)

**vorher:** Der Tintenfrass ist besonders im Bereich der Titelschrift zu erkennen (siehe blaue Markierung). Gelbliche Verfärbungen durch weit migrierte Eisen-II-Ionen (siehe rote Pfeile).
