RESTAURIERUNGS-PROTOKOLL

(Nr. 45 / 2014)

Kempfhof Waldbuch 1877- 1899/1900

Gemeinde Würenlos

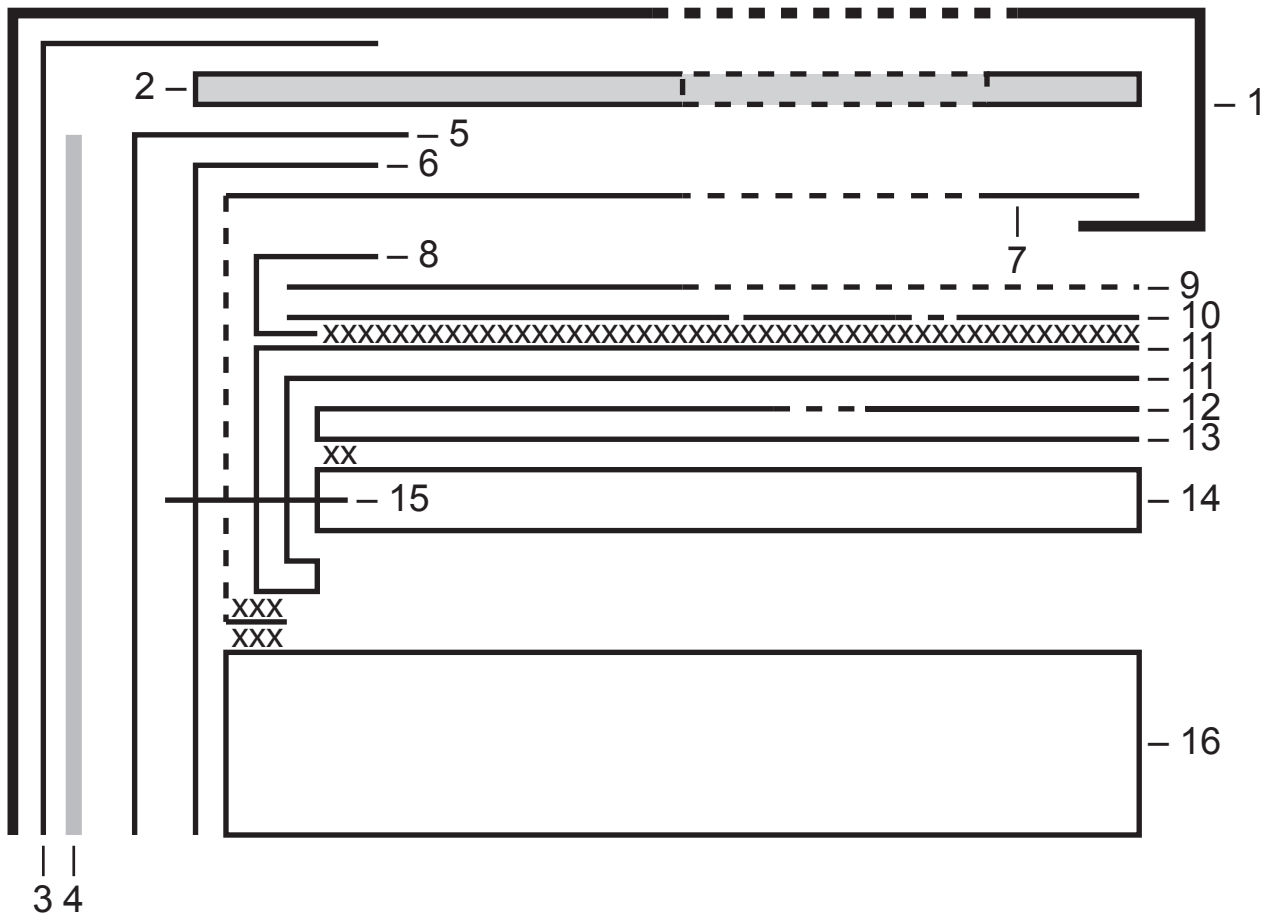
Der Gewebestreifen im Rückenbereich (siehe Skizze Seite 8, Punkt 3) hat sich nahezu vollständig vom Bezugsgewebe abgelöst.

Die Gewebehinterklebung ist zum grössten Teil intakt, hat sich aber vollständig vom Rücken abgelöst.

Der Band wurde lediglich am Vorderdeckel aus dem Einband gelöst. Deshalb zeigt dieser Querschnitt nur den vorderen Teil des Bandes.

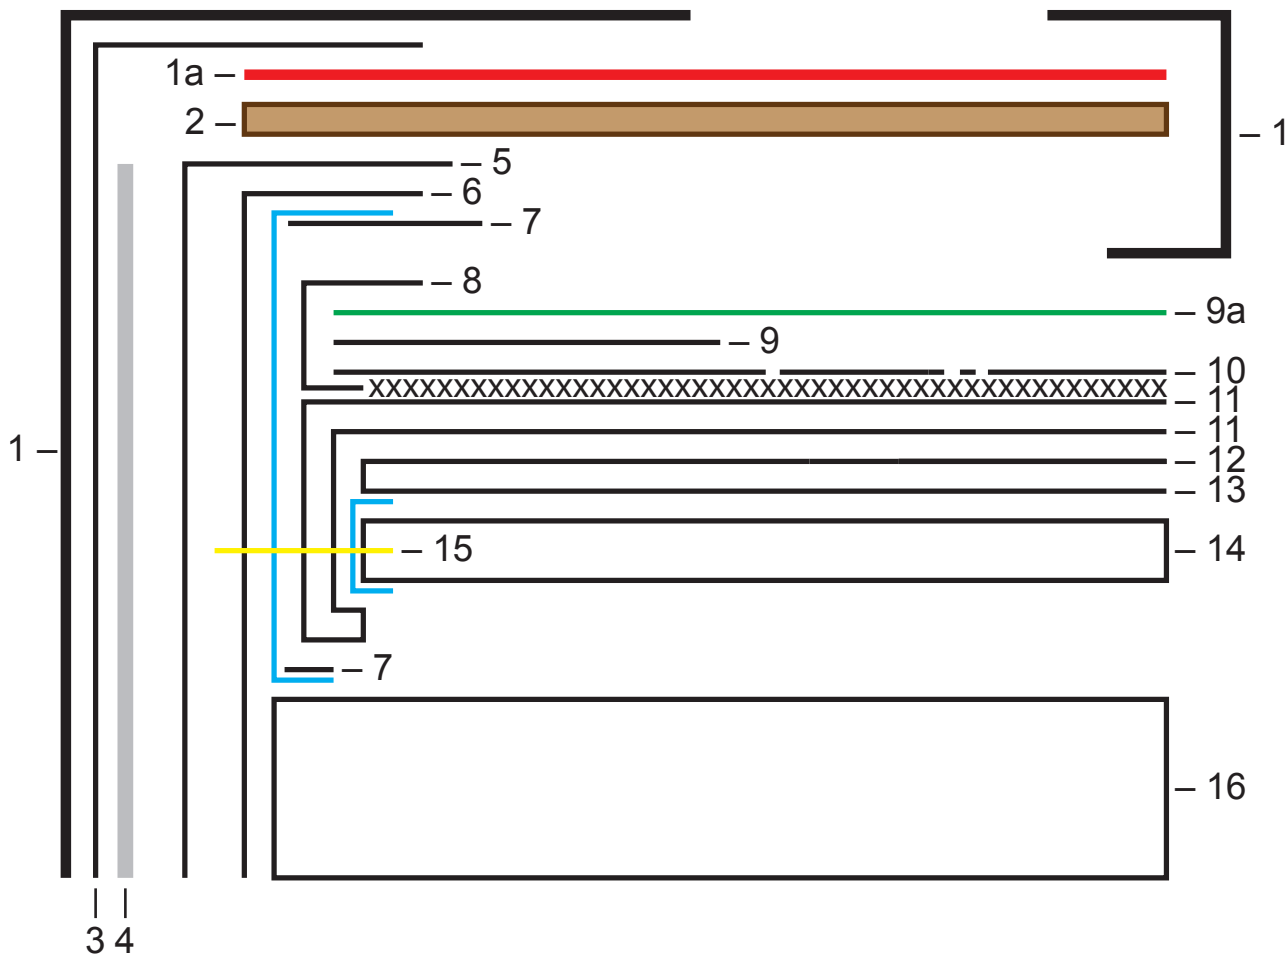
Der Band wurde lediglich am Vorderdeckel aus dem Einband gelöst. Deshalb zeigt dieser Querschnitt nur den vorderen Teil des Bandes.

Die farbig markierten Elemente wurden vom Restaurator bei der Restaurierung hinzugefügt.

Umhängen des Titelbogens um die erste Lage (siehe Skizze Seite 9, Punkt 12, 13, 14):

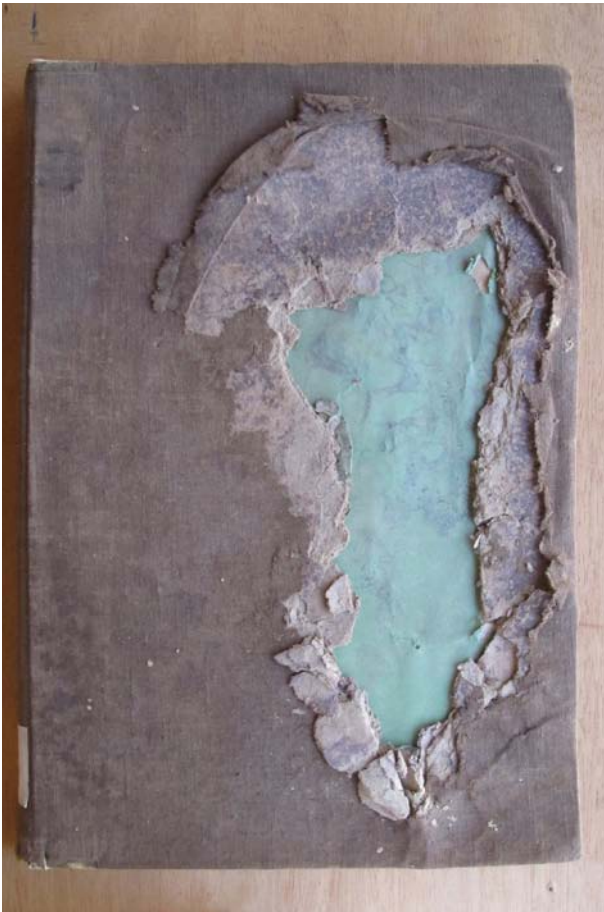
Das Bezugsgewebe weist eine grosse Fehlstelle auf dem Vorderdeckel auf. Im Umfeld der Fehlstelle ist das Gewebe abgebaut und sehr brüchig.

Der Vorderdeckel weist eine grosse Fehlstelle auf, der Karton ist im Umfeld der Fehlstelle abgebaut und lappig.

vorher: Vorderdeckel mit Fehlstelle im Karton und im Gewebe

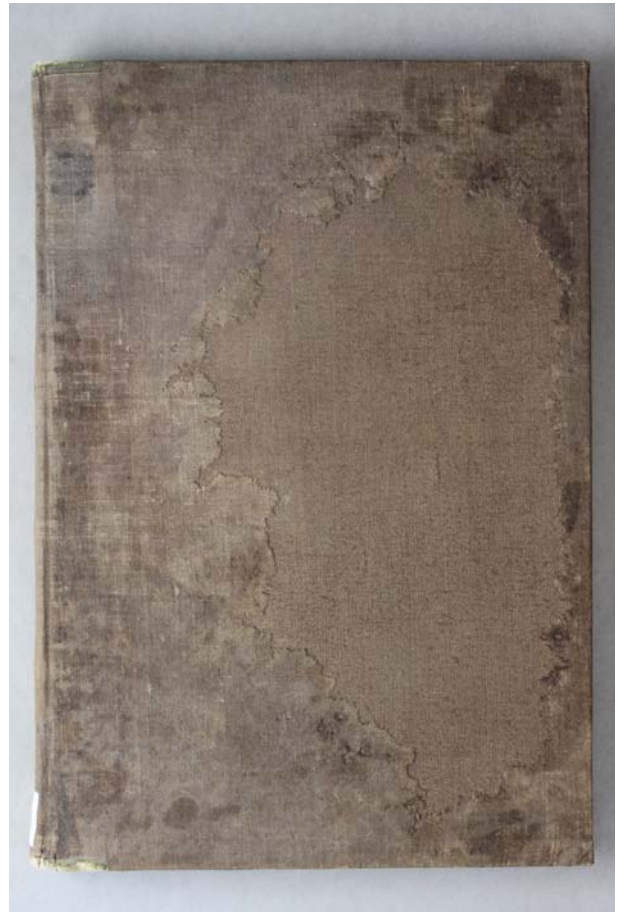
nachher: neuer Vorderdeckel, Fehlstelle im Bezug mit neuem Gewebe geschlossen

Anfertigen eines neuen Vorderdeckels:

Überziehen des neuen Vorderdeckels mit neuem eingefärbten Gewebe:

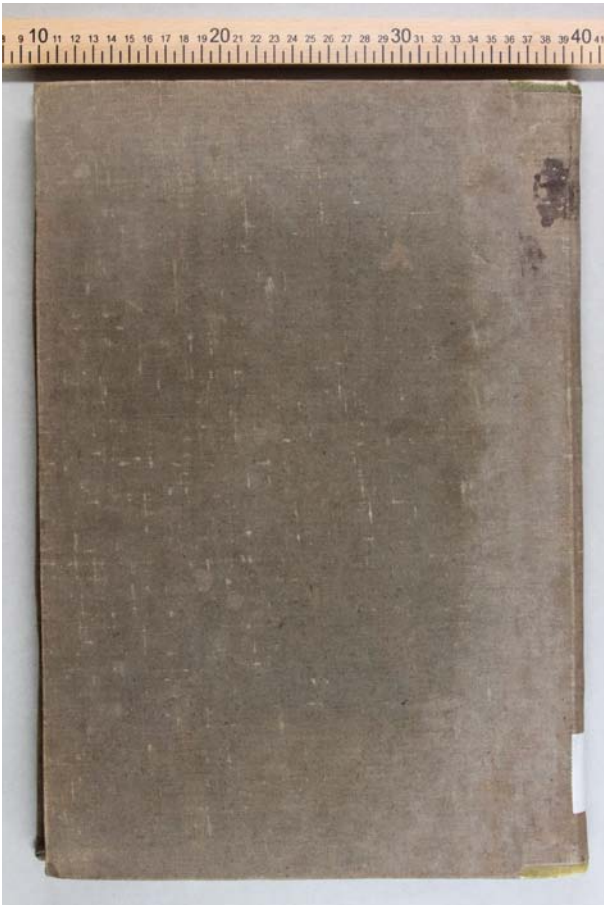
Beide Deckel sind an den Ecken bestossen, der Karton hat sich in Schichten aufgespalten.

vorher: Hinterdeckel

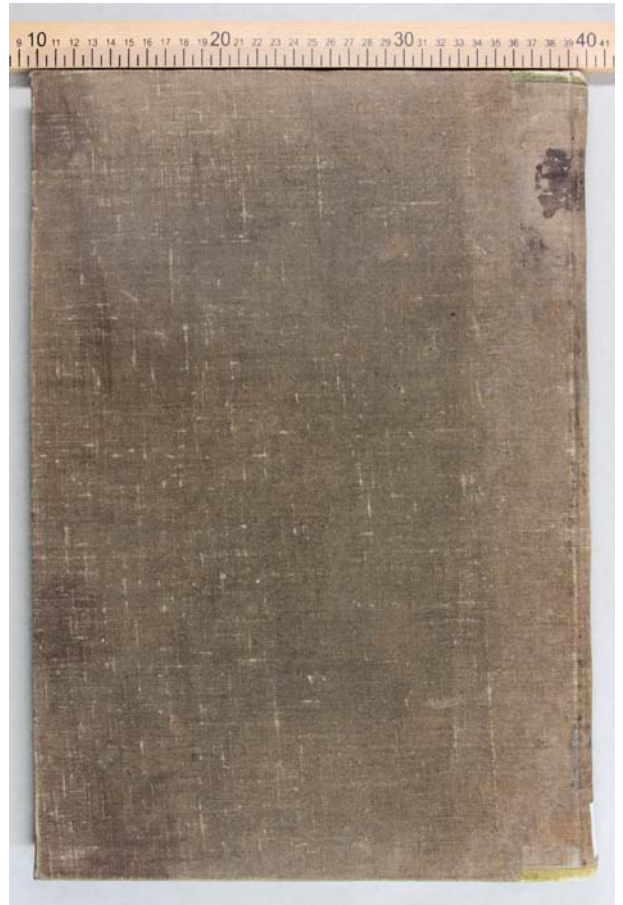
nachher: Hinterdeckel

Festigung der Deckelkanten und -ecken des Hinterdeckels durch Einspritzen von Kleister mit einer Spritze durch das Bezugsmaterial (ohne Demontage):

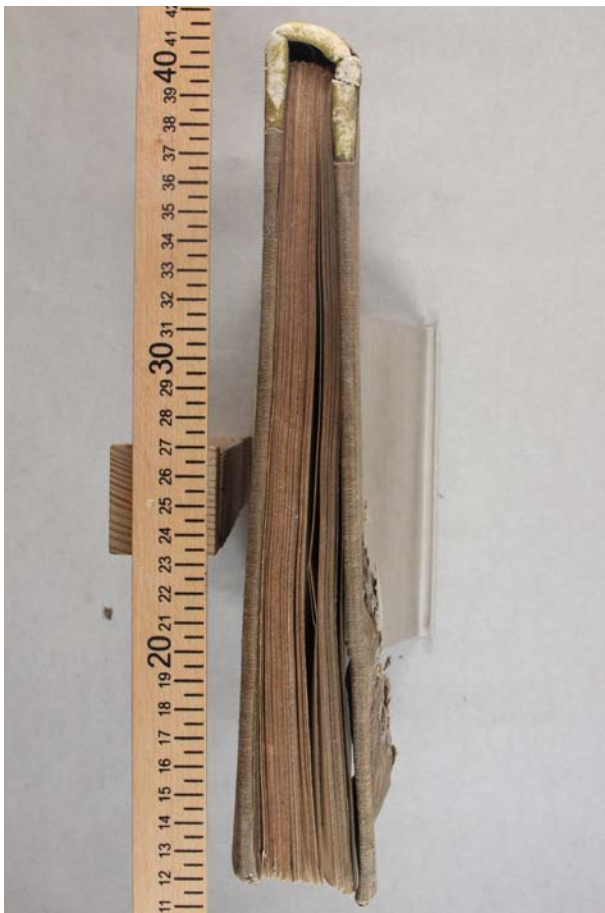
Der Karton der Rückeneinlage ist am Fusschnitt bestossen und hat sich grossflächig vom Gewebestreifen abgelöst.

vorher: Fusschnitt

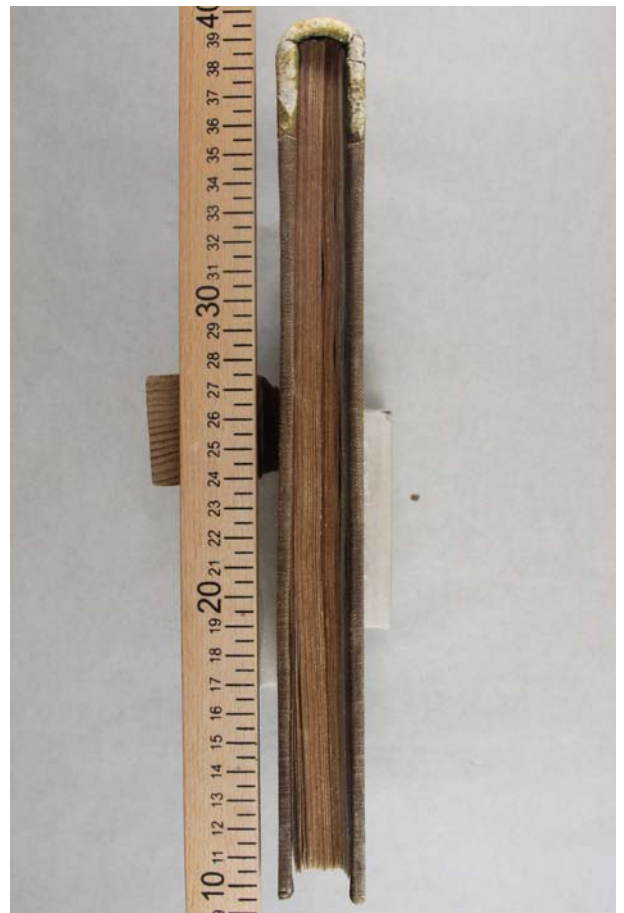
nachher: Fusschnitt

Verkleben der aufgespaltenen Schichten der Rückeneinlage (Unterkante) und der losen Bereiche der Rückeneinlage mit dem Gewebestreifen im Rücken und dem Bezugsgewebe im Bereich des Rückens (untere Hälfte):

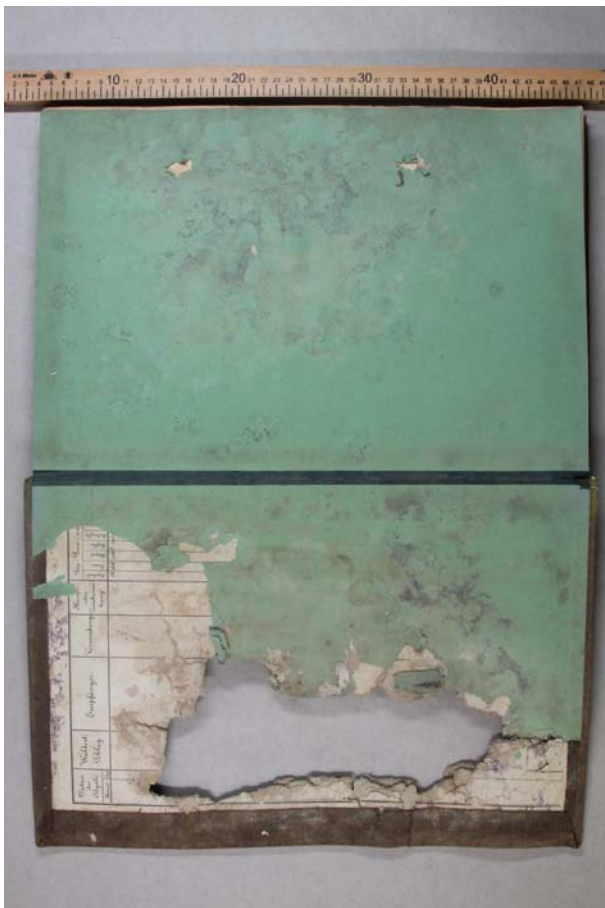
Beide Vorsätze weisen einen Schimmelbefall mit deutlichen Verfärbungen auf und haben sich teilweise von den Deckeln abgelöst.

Vom vorderen Spiegel ist nur noch etwa ein Drittel im Bereich des Gelenkes vorhanden.

Das Papier des vorderen Vorsatzes ist abgebaut und lappig.

vorher: vorderes Vorsatz mit Schimmelbefall und Verfärbungen, Spiegel stark beschädigt

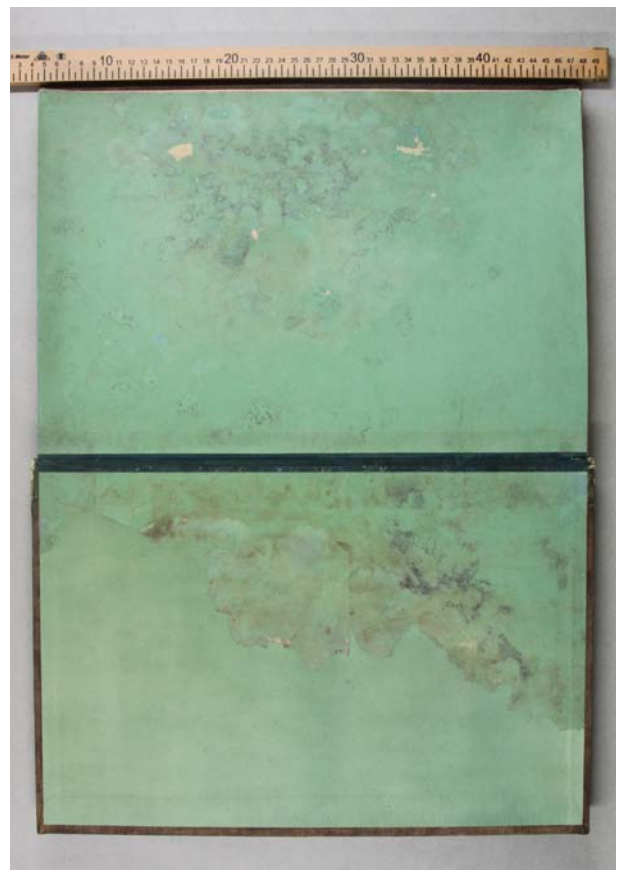
nachher: vorderes Vorsatz von Schimmel gereinigt (Verfärbungen konnten nicht entfernt werden), originaler Spiegel auf neuen Spiegel aufgeklebt

Anfertigen und Einfärben eines neuen vorderen Spiegels:

Aufkleben der Fragmente des originalen vorderen Spiegels:

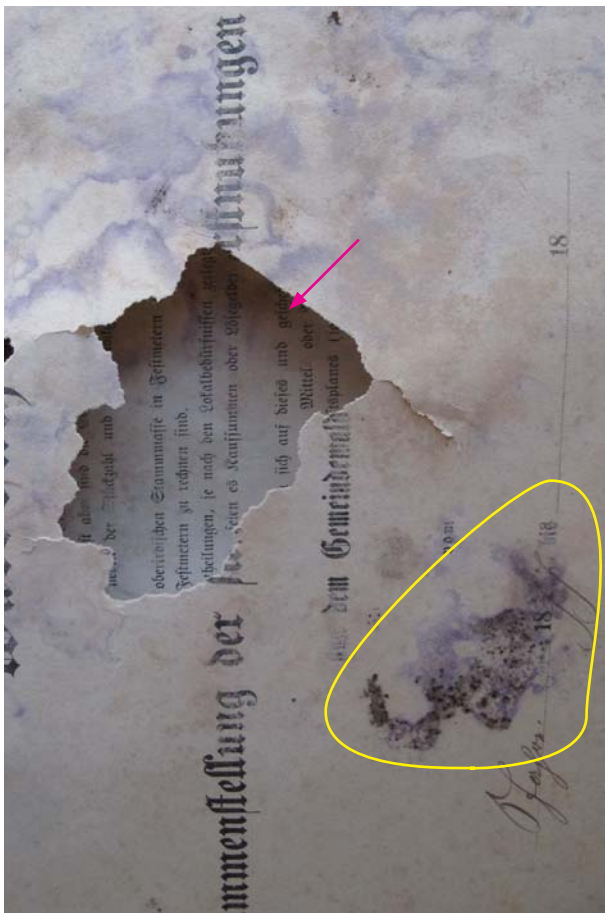
vorher: Titelblatt (Detail) mit Schimmelsporen (gelber Rahmen) und Fehlstelle (roter Pfeil)

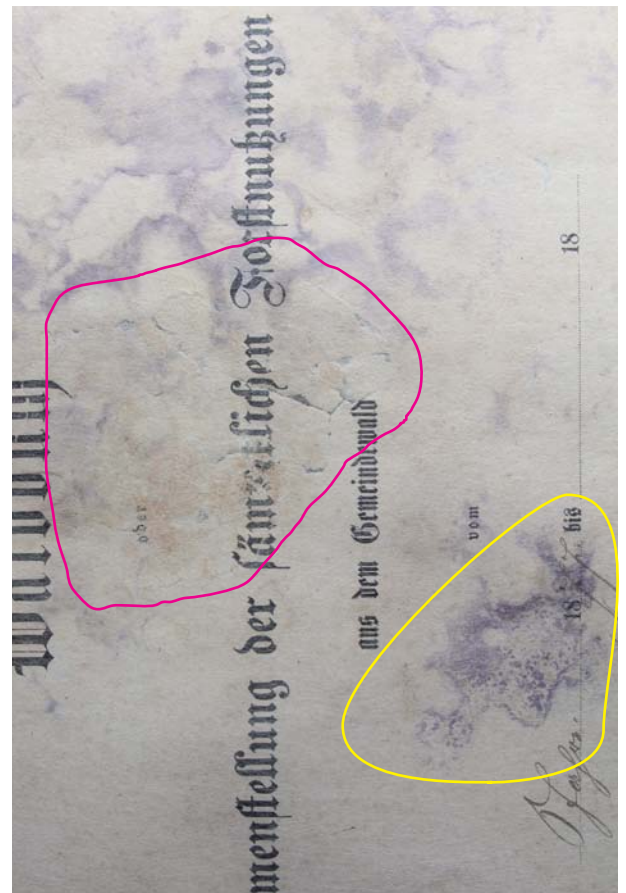
nachher: Titelblatt (Detail), von Schimmelsporen gereinigt (gelber Rahmen), Fehlstelle mit originalen Fragmenten geschlossen (roter Rahmen)

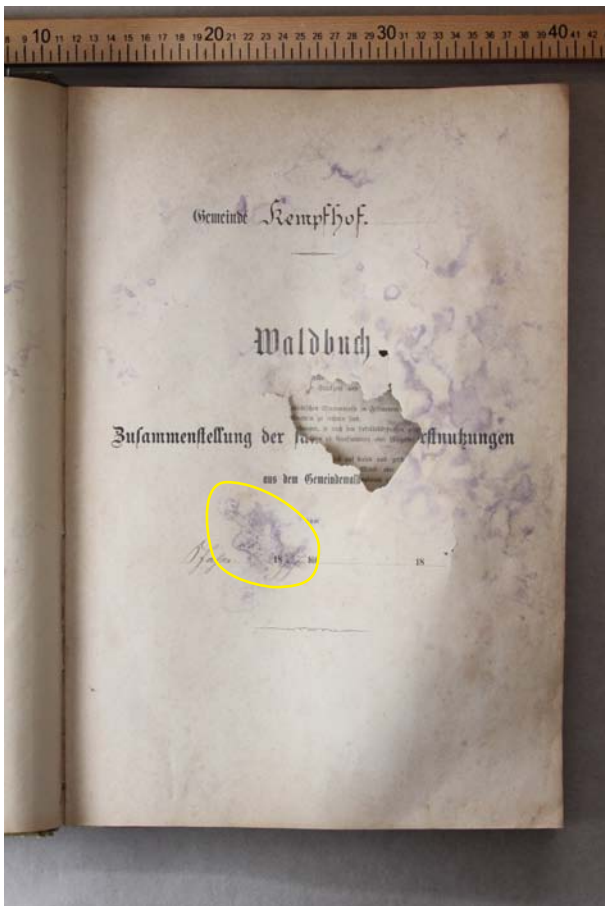
vorher: Titelblatt nach der Trockenreinigung, Schimmelsporen entfernt (gelber Rahmen)

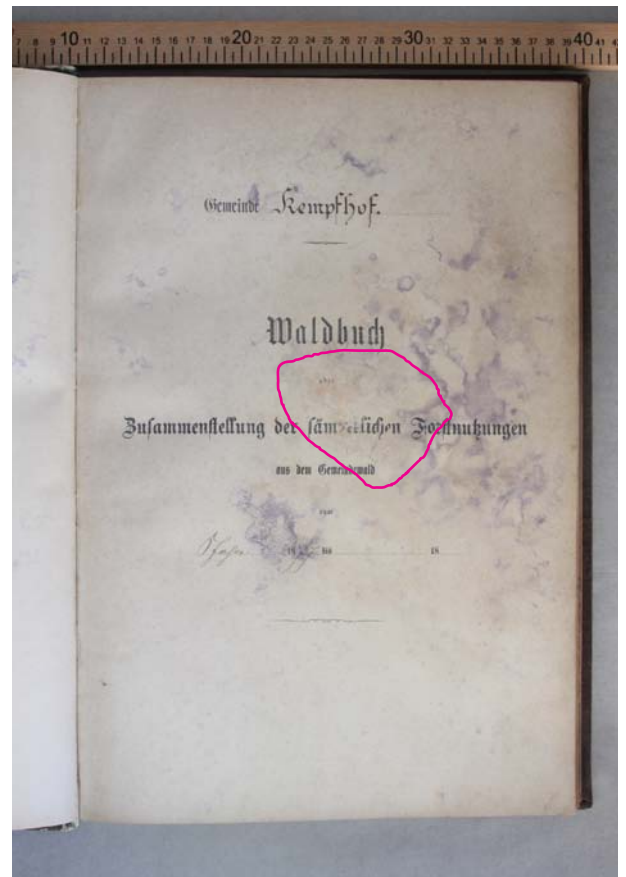
nachher: Titelblatt nach der Trockenreinigung, Fehlstelle mit originalen Fragmenten geschlossen (roter Rahmen)

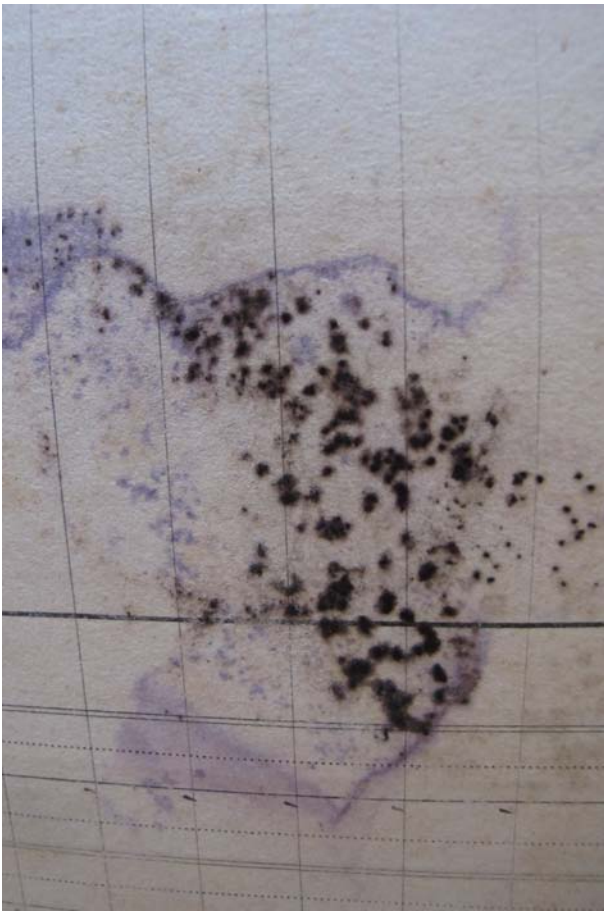
vorher: Fol. 6 (rechts) mit Schimmelsporen

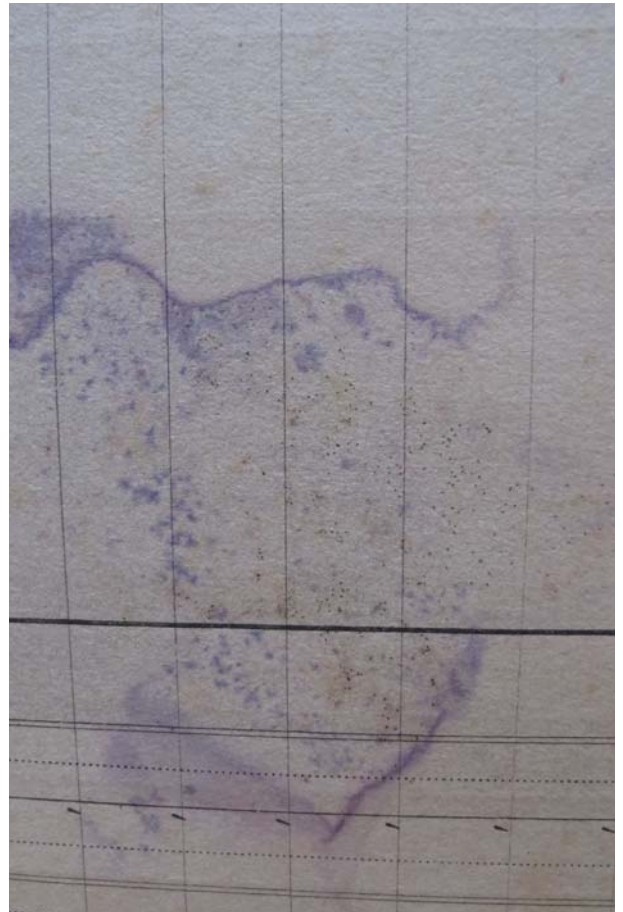
nachher: Fol. 6 (rechts), Schimmelsporen entfernt

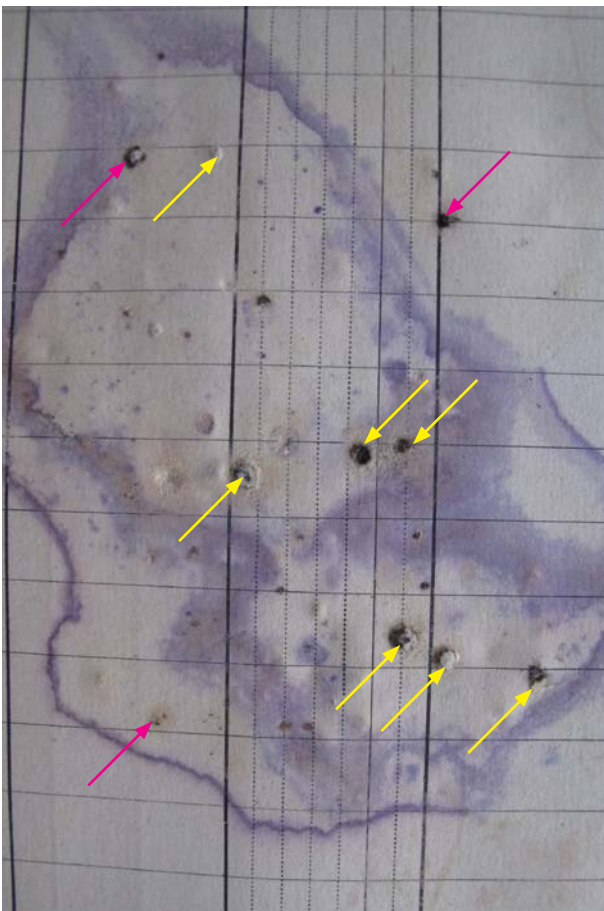
Zahlreiche Blätter (besonders im vorderen Teil) weisen punktförmige verhärtete Myzele auf, wenige Blätter kleben deshalb zusammen.

vorher: Fol. 31 (links) mit Schimmelsporen (rote Pfeile) und Myzelpunkten (gelbe Pfeile)

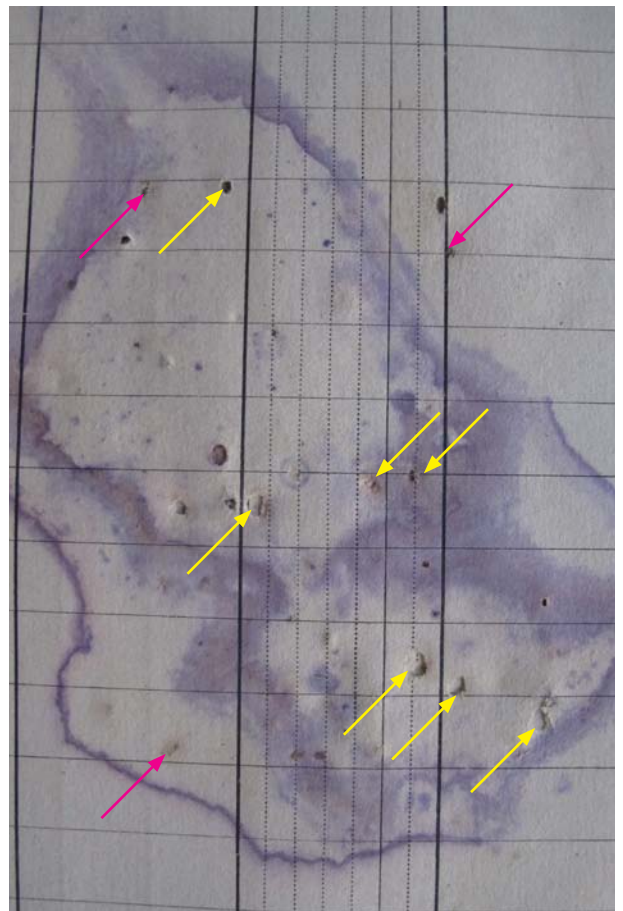
nachher: Fol. 31 (links), Schimmelsporen entfernt, Myzelpunkte (gelbe Pfeile) herausgelöst

Trockenreinigung von Schimmel (ganzer Einband und Buchblock) und mechanisches Entfernen der punktförmigen Schimmelmyleze:

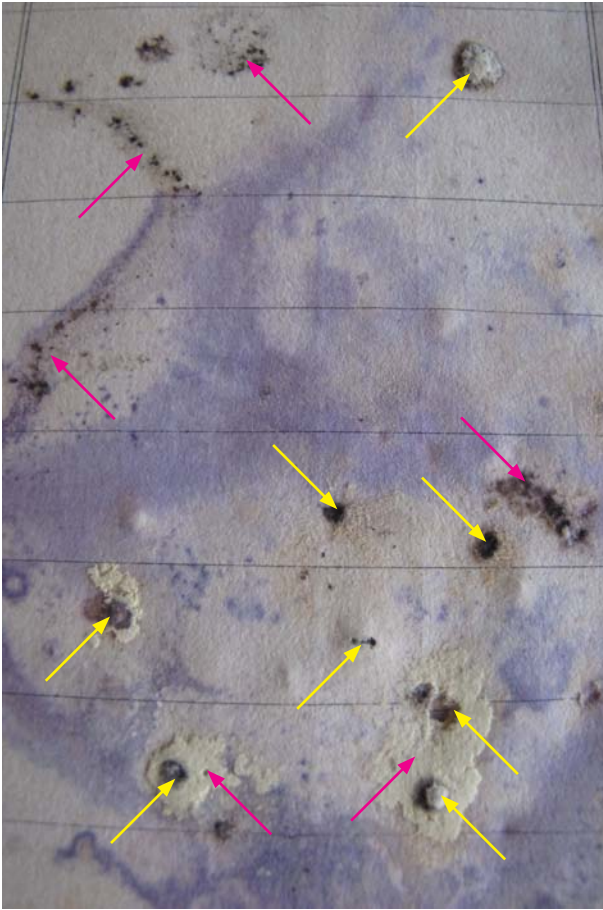
vorher: Fol. 33 (rechts) mit Schimmelsporen (rote Pfeile) und Myzelpunkten (gelbe Pfeile)

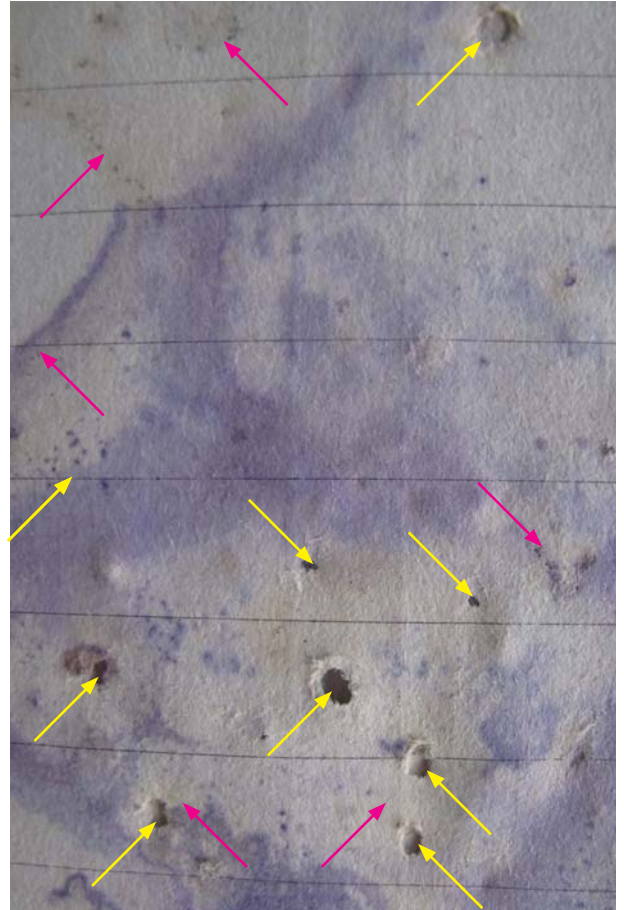
nachher: Fol. 33 (rechts), Schimmelsporen entfernt, Myzelpunkte (gelbe Pfeile) herausgelöst

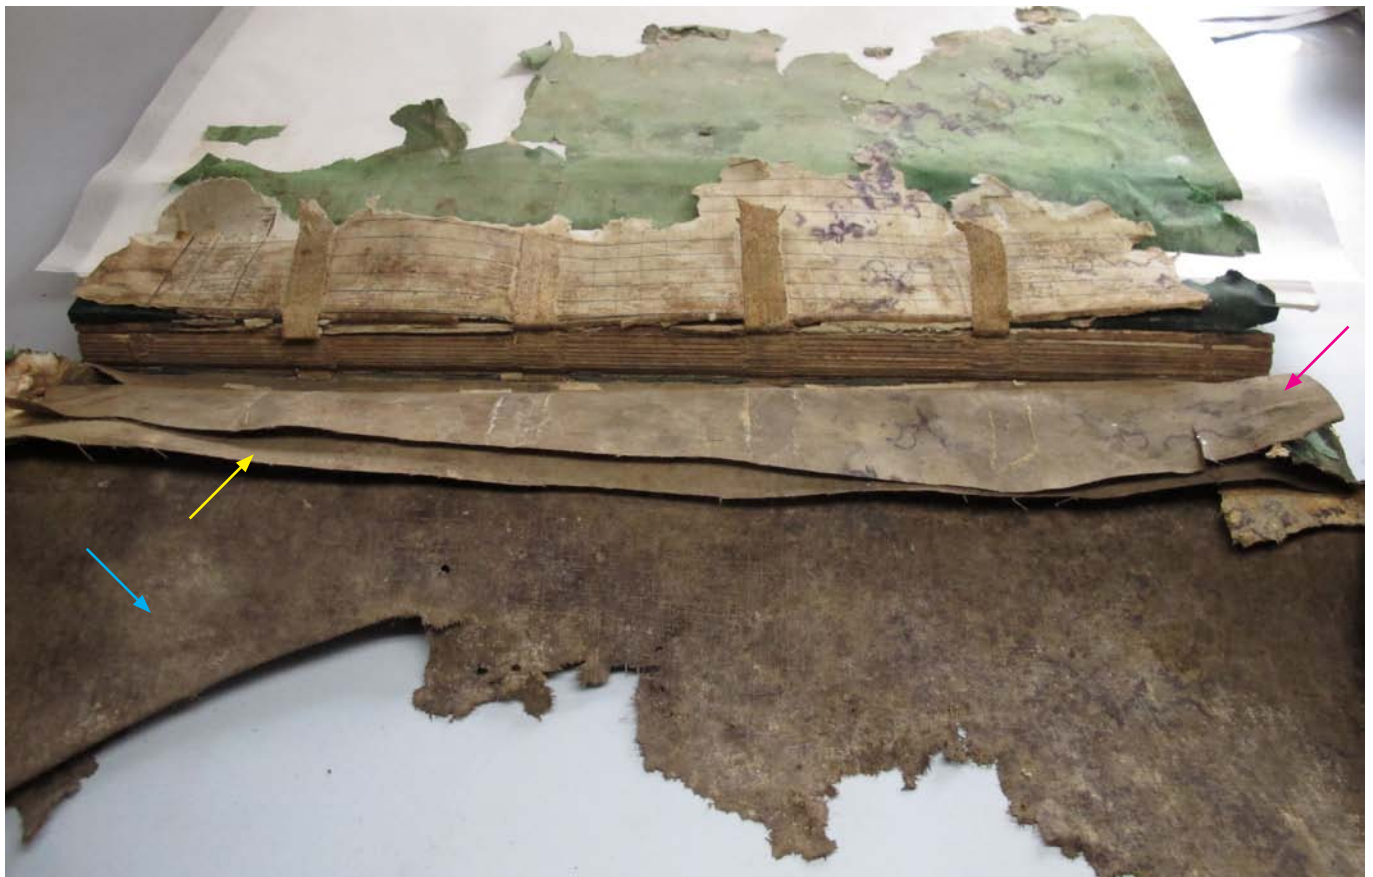
Die Ableimung ist nahezu vollständig abgebaut.

in Arbeit: Buchblockrücken nach Ablösen des Vorderdeckels, originale Hinterklebung abgelöst (roter Pfeil), Vorderdeckel entfernt, Verklebung von Bezugsgewebe (blauer Pfeil) und Gewebestreifen im Rücken (gelber Pfeil) vollständig abgebaut
