# RESTAURIERUNGS-PROTOKOLL

(Nr. 121 / 2014 )

Radierung Corinth

L. Corinth, Radierung, Blattmasse 390 x 301 mm

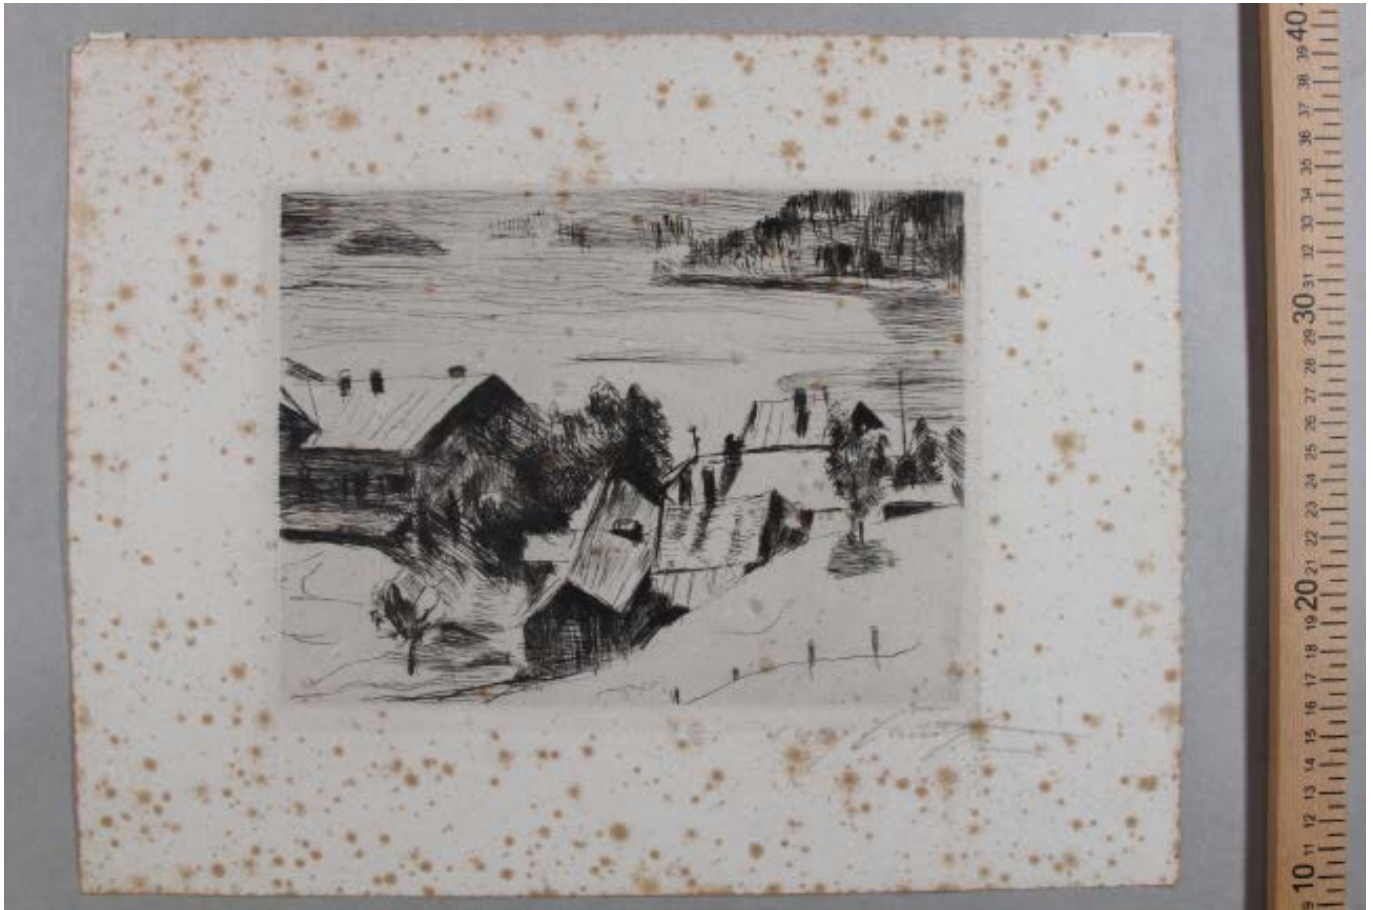
Das Blatt ist ganzflächig verbräunt und weist im unbedruckten Blattbereich extreme Stockflecken, im Bild einzelne starke Stockflecken auf;

**vorher:** Vorderseite: Extreme Stockflecken im unbedruckten Randbereich, einzelne starke Stockflecken im Bild (diese wurden mit weisser Farbe abgetönt)

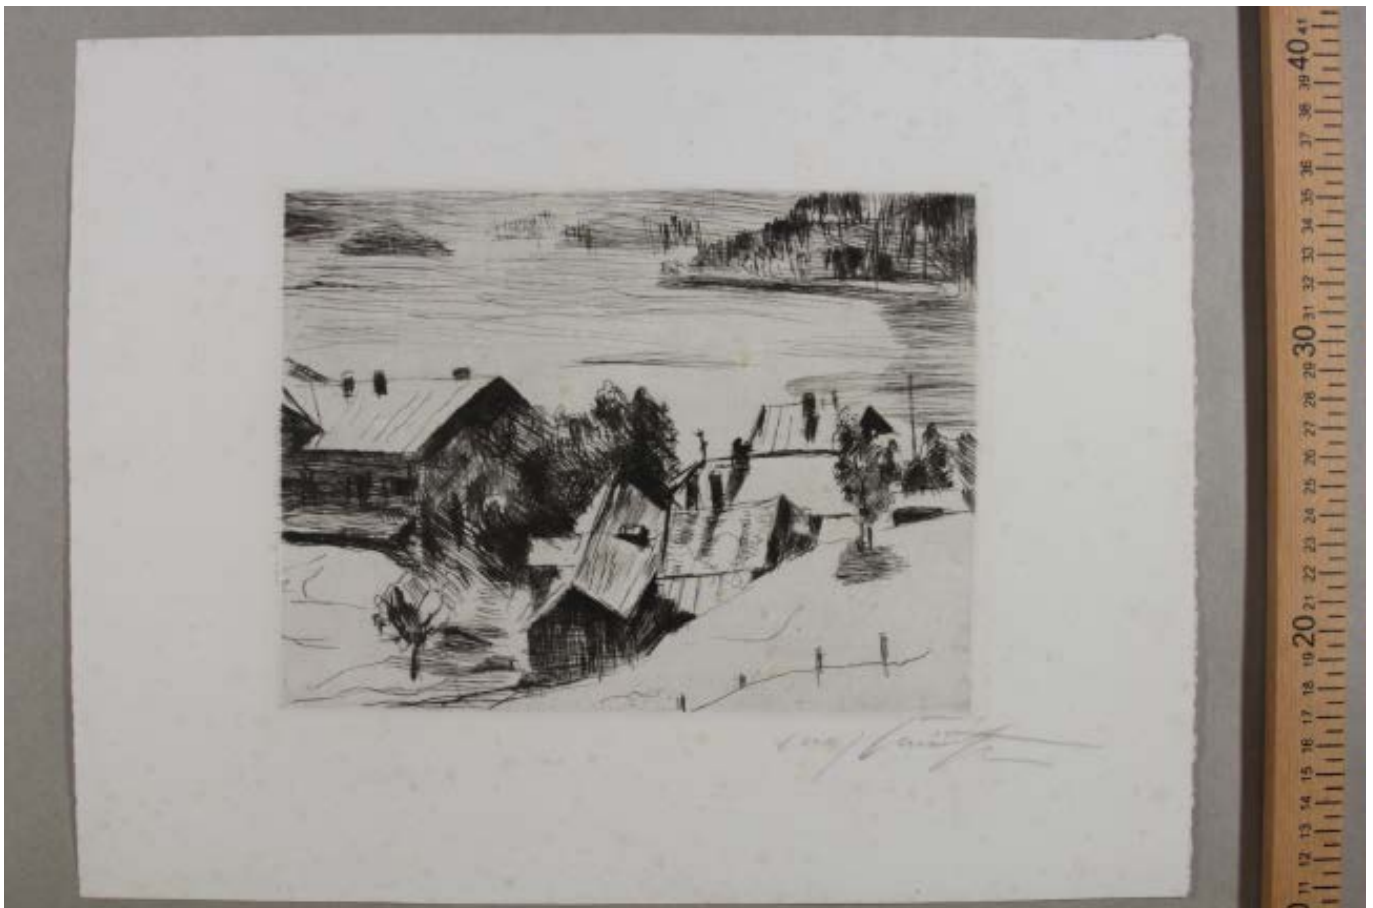
**nachher:** Die Stockflecken wurden reduziert.

Lokales Bleichen der starken Stockflecken mit NaBH<sub>4</sub> (0.25% und 0.5% Lösung) durch mehrmaliges Auftragen mit einem Pinsel und dazwischen trocknen lassen;

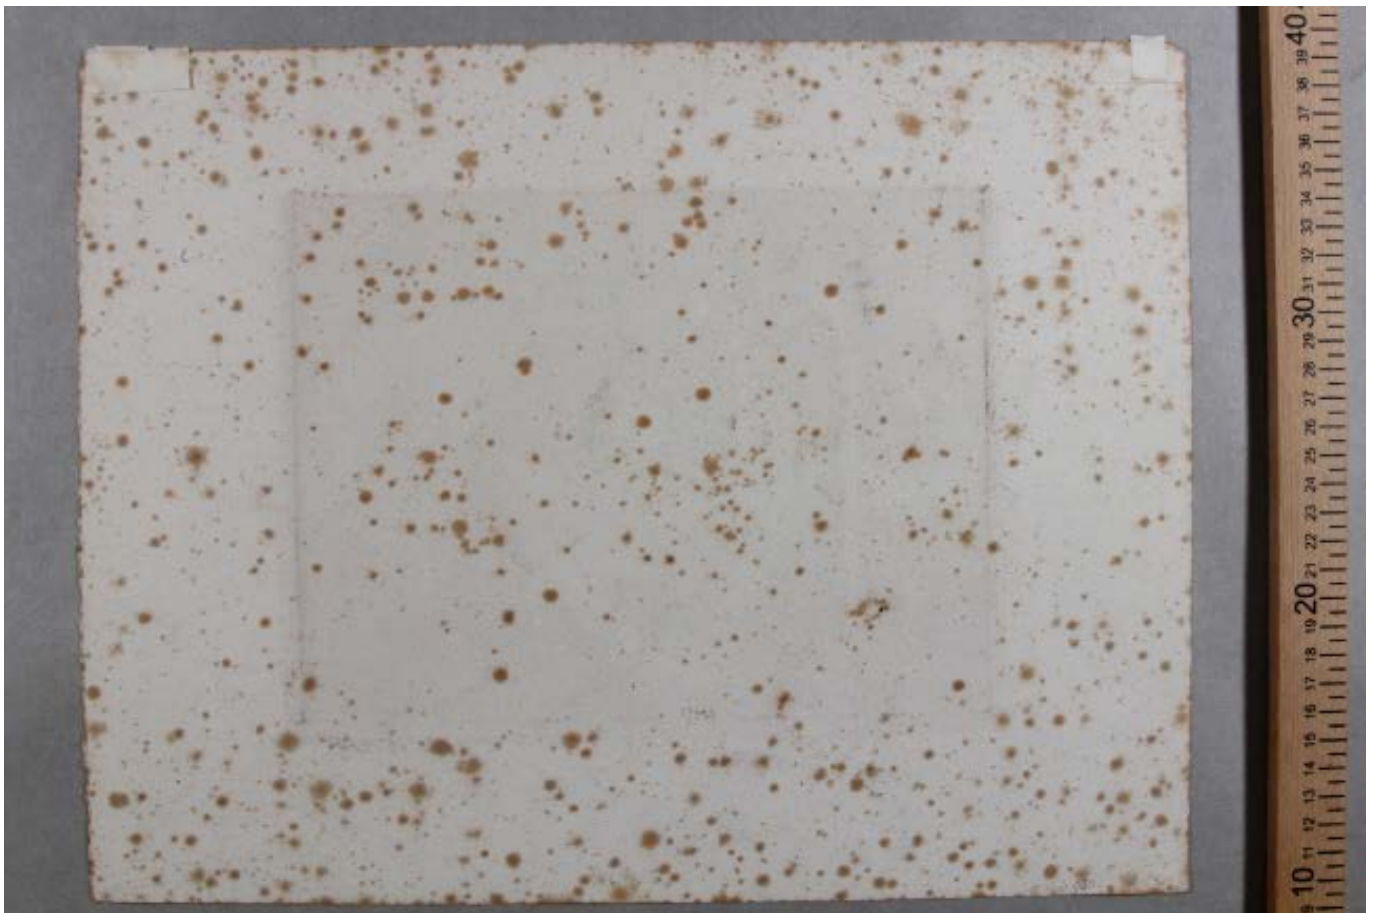
**vorher:** Rückseite: Extreme Stockflecken

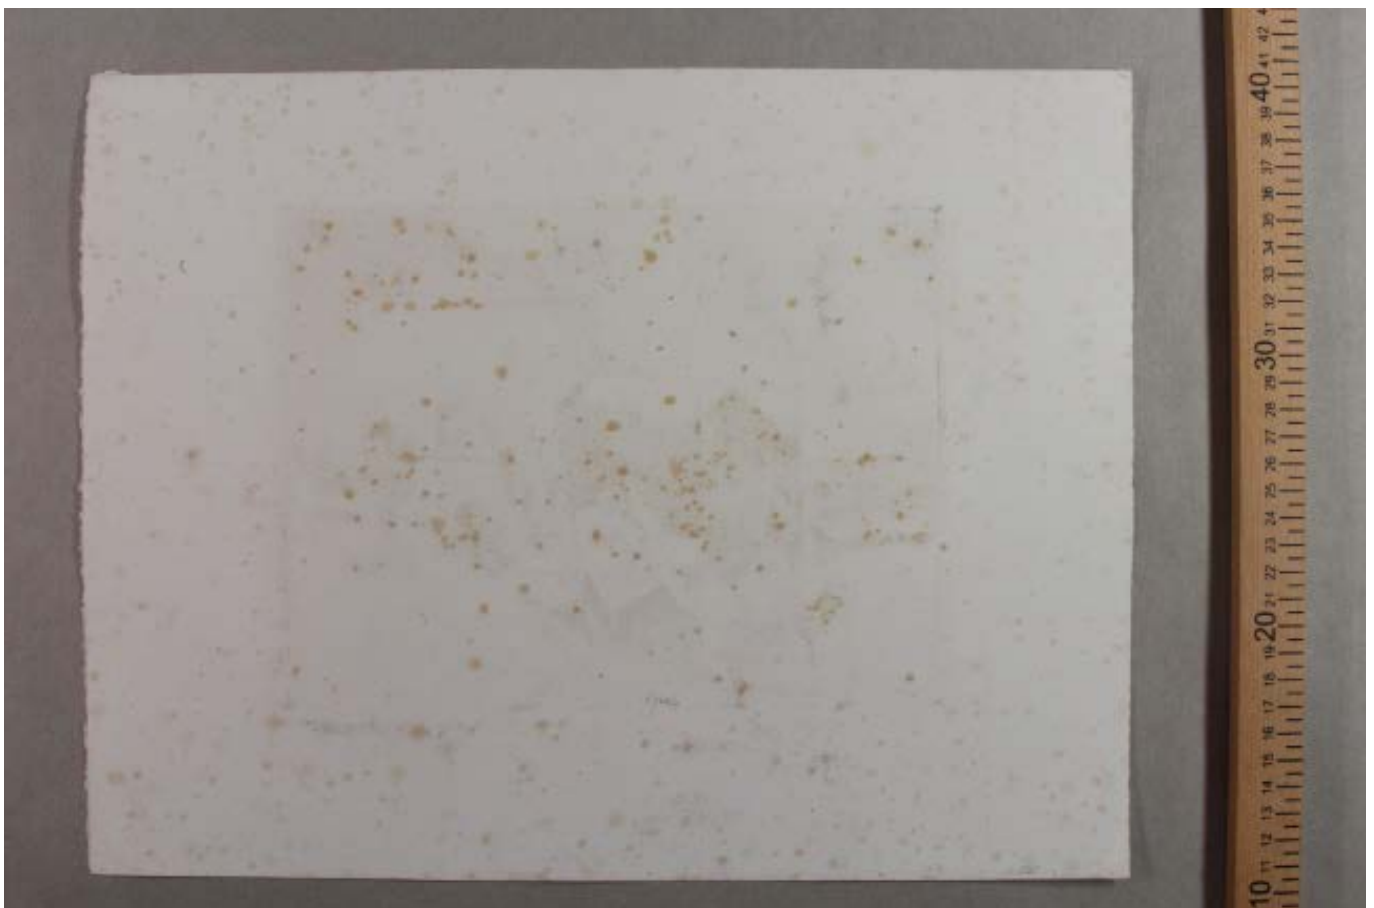
**nachher:** Die Stockflecken wurden reduziert.

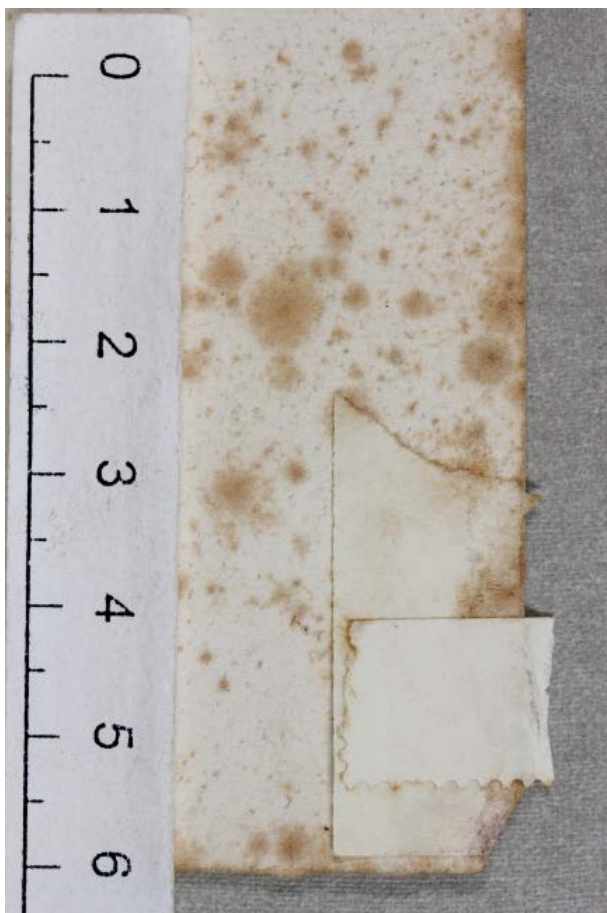
Das Blatt ist mit zwei gummierten Papierfälzchen an einen Passepartout montiert;

**vorher:** Detail Blattecke Rückseite: Extreme Stockflecken, gummierte Montagekleber

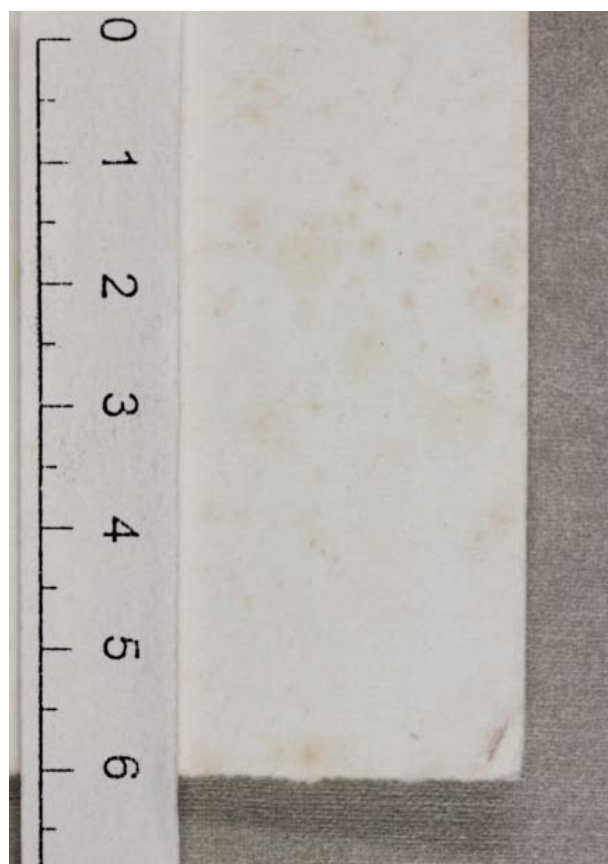
**nachher:** Detail Blattecke Rückseite: Die gummierten Montagekleber wurden abgelöst, die Stockflecken wurden reduziert.

Ablösen der alten Montagekleber mit Kleisterkompressen und Reinigung mit heissem Wasserdampf auf der Blatt-rückseite:

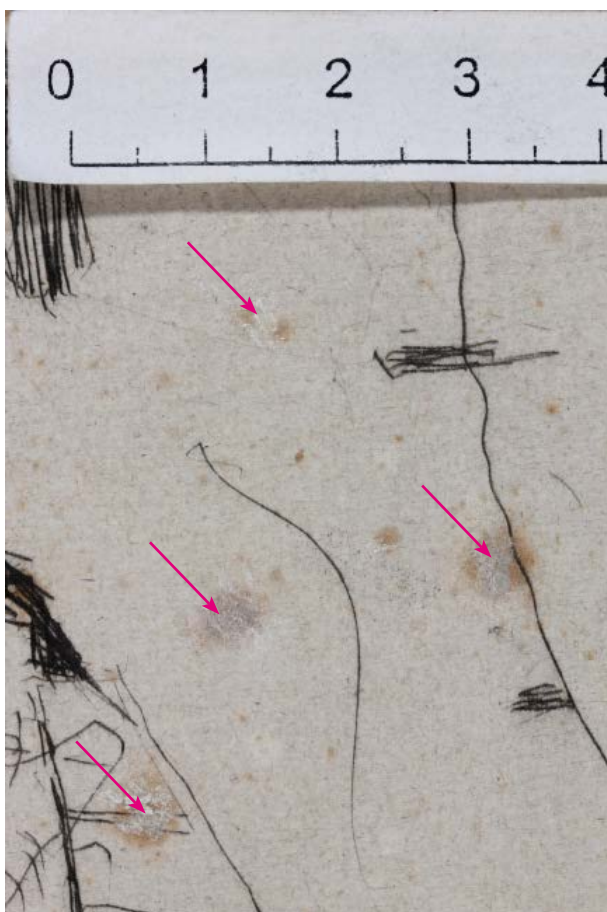
Im Bild wurden die Stockflecken mit weisser Farbe abgetönt;

**vorher:** Vorderseite: Alte Retuschen auf den Stockflecken im Bild (rote Pfeile)

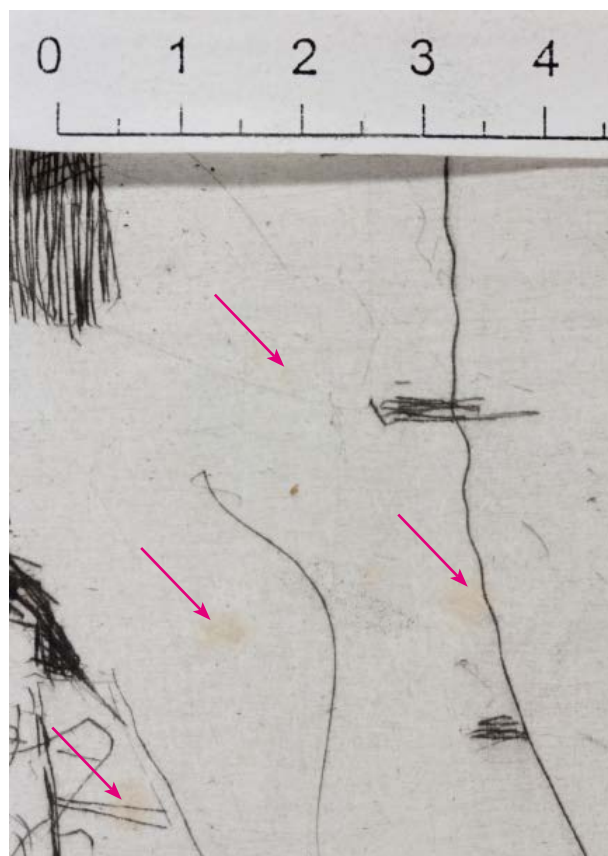
**nachher:** Vorderseite: Die Farbe der alten Retuschen löste sich im ersten, warmen Wasserbad (Entsäuerung) ab (rote Pfeile)

Waschen in Leitungswasser bei 30°- 40°C und vorgängiges Benetzen mit 70% Ethanol (The Paper Conservator, Vol. 14, 1990, p. 23, Lienardy / van Damme). Die weisse Farbe der alten Retuschen löst sich im ersten, warmen Wasserbad ab;
