RESTAURIERUNGS-PROTOKOLL

(Nr. 75 / 2013)

Benediktiner-Brevier des Abtes Michael Eggensdorfer

Zentralbibliothek Zürich

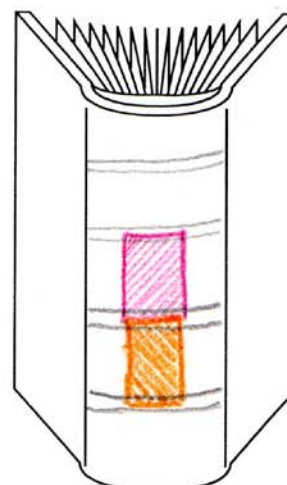
Riss im Bezug
-

Beriebener Narben

Luftschutzraumschild
-

Signaturschild

Fehlstelle im Spiegel
-

abgerissene Kante des Spiegels
-

Papierschild
-

Nagelloch

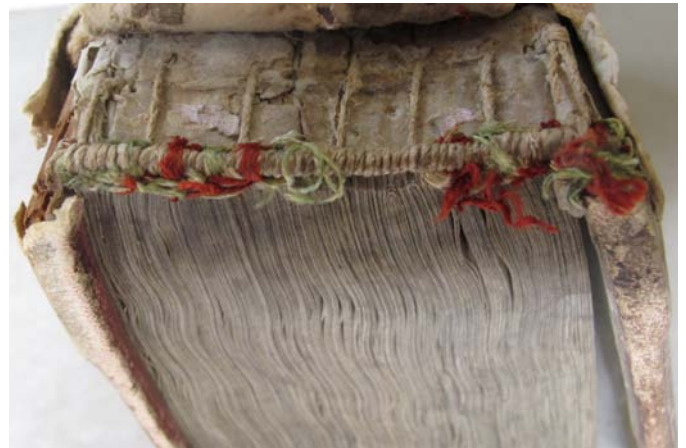
Auf das Grundkapital wurde ein 3farbiges (rot, grün, weiss) Zierkapital gestochen.

Das Zierkapital wurde von rechts nach links gestochen
je Farbe wurden 3 Fäden verwendet
je Farbe wurde abwechselnd eine Schlaufe gestochen

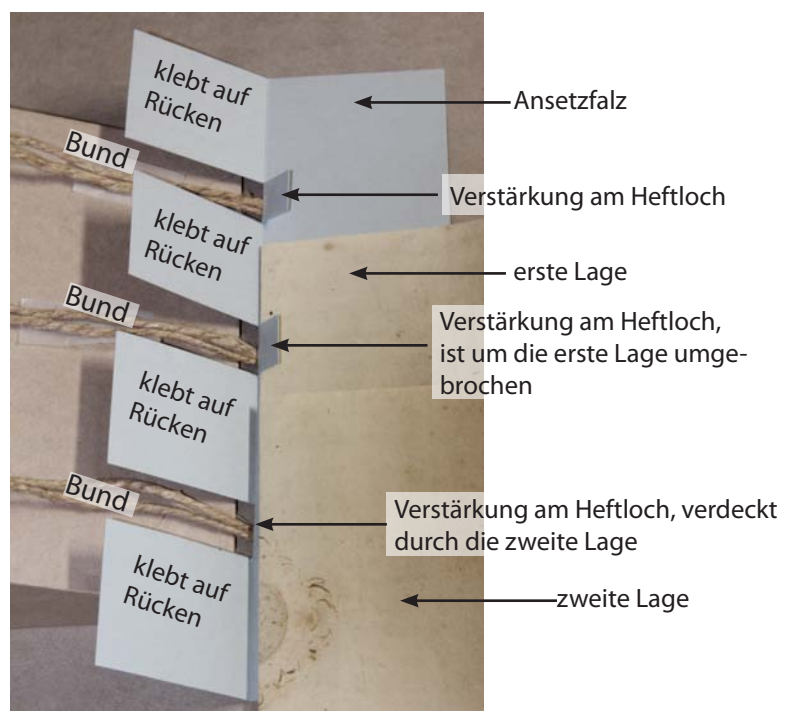
Die Hinterklebung reicht vom Rücken bis zur Vorderkante der Deckel (siehe Foto Seite 17).

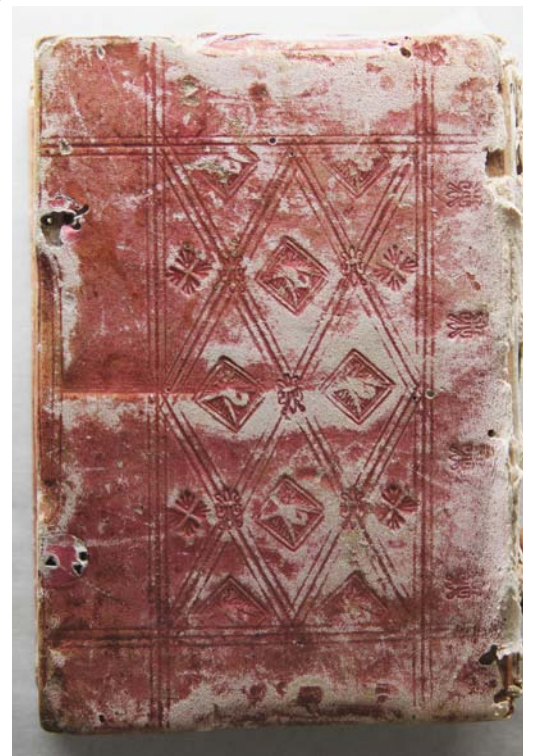
Eine Dreifachlinie bildet ein Feld etwa 3 cm von den Deckelkanten
entfernt.

Das Feld ist mit einer Raute und einem X gefüllt (3fach Linien). In die
Zwischenräumen wurde Musterstempel geprägt (Drachen, Sterne).
Im Bereich der sich kreuzenden Linien wurden Lilien geprägt. Weitere
Lilien wurden entlang der Falzkante geprägt.

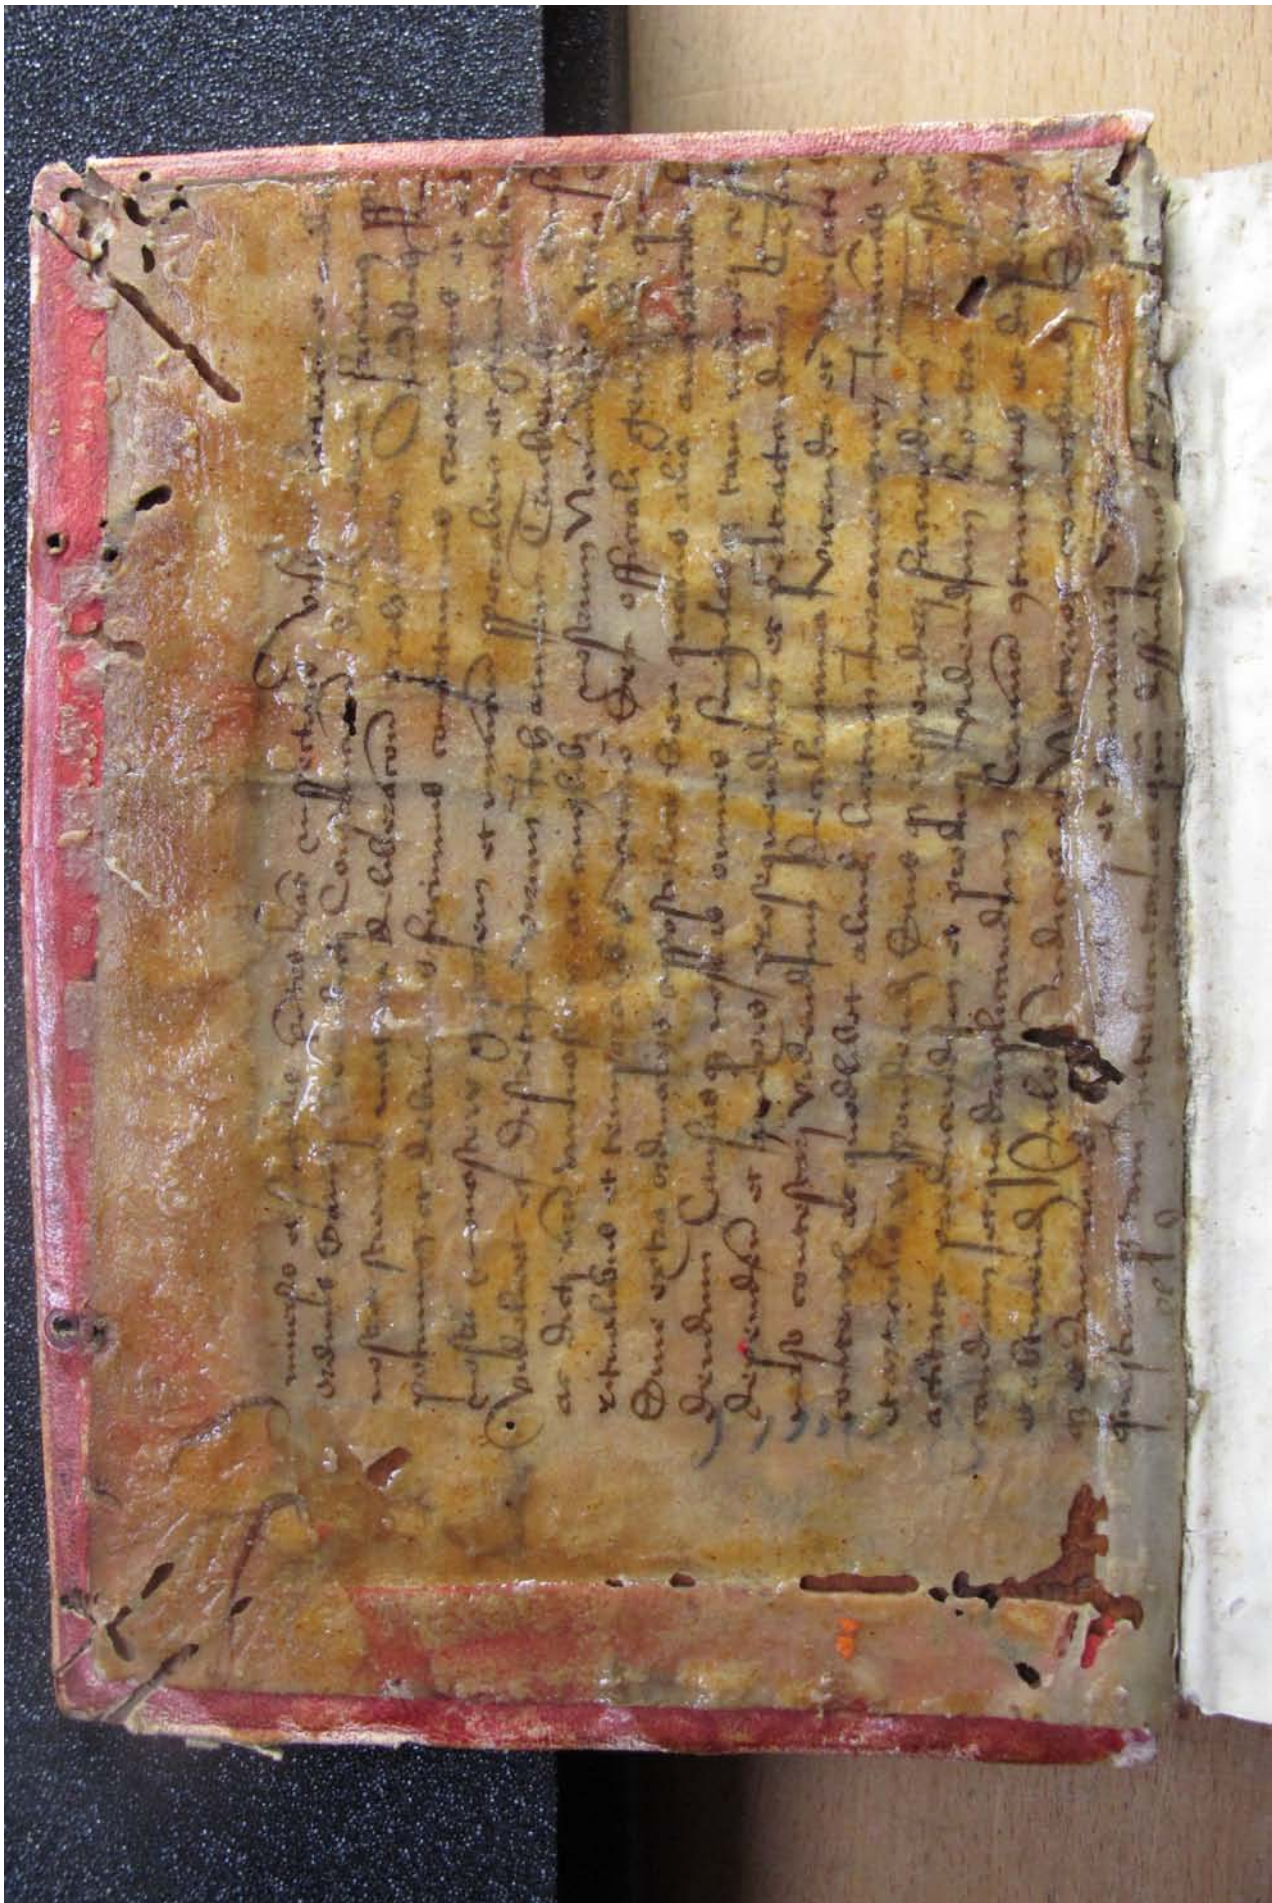
In Arbeit: die Beschriftung der Pergamenthinterklebung
