# RESTAURIERUNGS-PROTOKOLL

(Nr. 19 / 2011 )

Ablassbrief

Zisterzienserkloster Magdenau

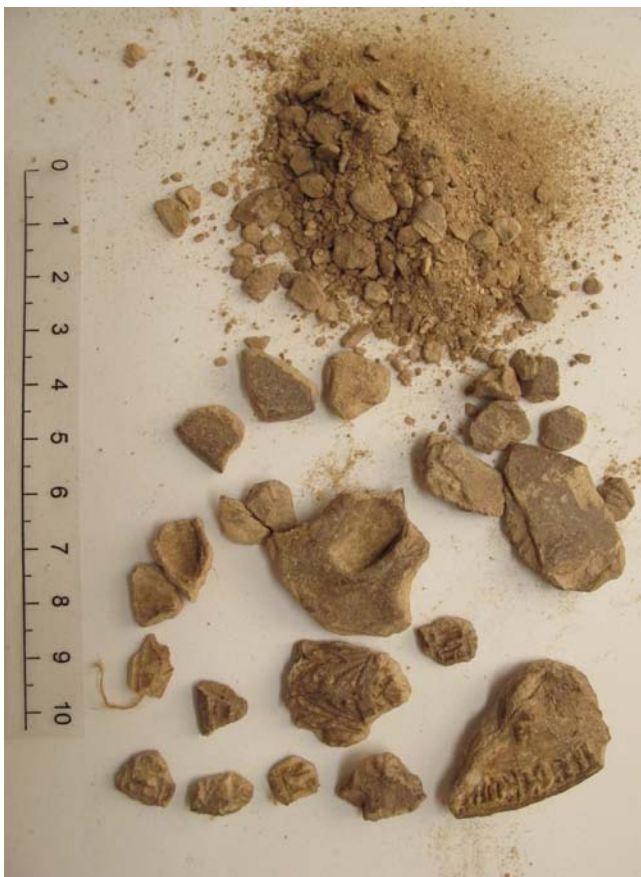
Das Siegel zeigt das Schadensbild des sogenannten Blätterteigsiegels. Das Wachs spaltet sich in Schichten auf, die sehr spröde und empfindlich gegenüber mechanischer Beanspruchung sind. Das erklärt auch die grösseren Beschädigungen an diesem Siegel im Gegensatz zu den anderen.

**vorher:** Fragmente des Siegels Nr. 1

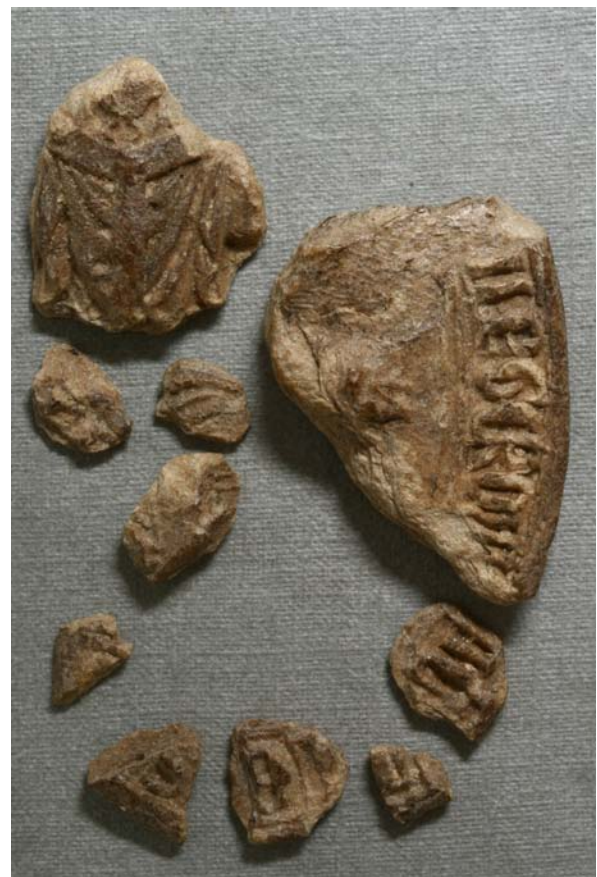
**vorher:** Fragmente des Siegelbildes vom Siegel Nr. 1; sie konnten nicht zugeordnet werden und verblieben im Gewebesäckchen

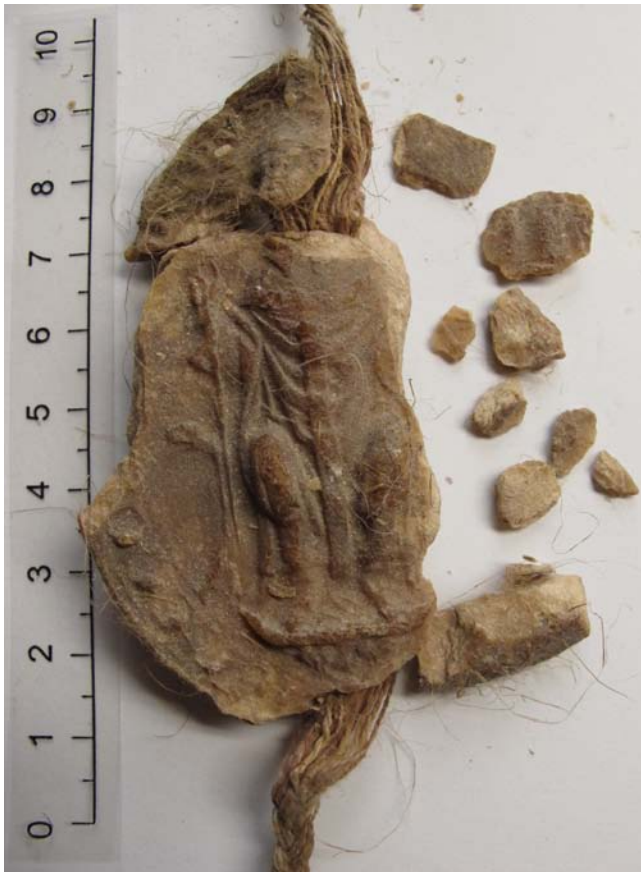
Das Siegel zeigt das Schadensbild des sogenannten Blätterteigsiegels. Das Wachs spaltet sich in Schichten auf, die sehr spröde und empfindlich gegenüber mechanischer Beanspruchung sind. Das erklärt auch die grösseren Beschädigungen an diesem Siegel im Gegensatz zu den anderen.

**vorher:** Siegel Nr. 2 recto, vor dem Reinigen und mit den einzelnen Fragmenten

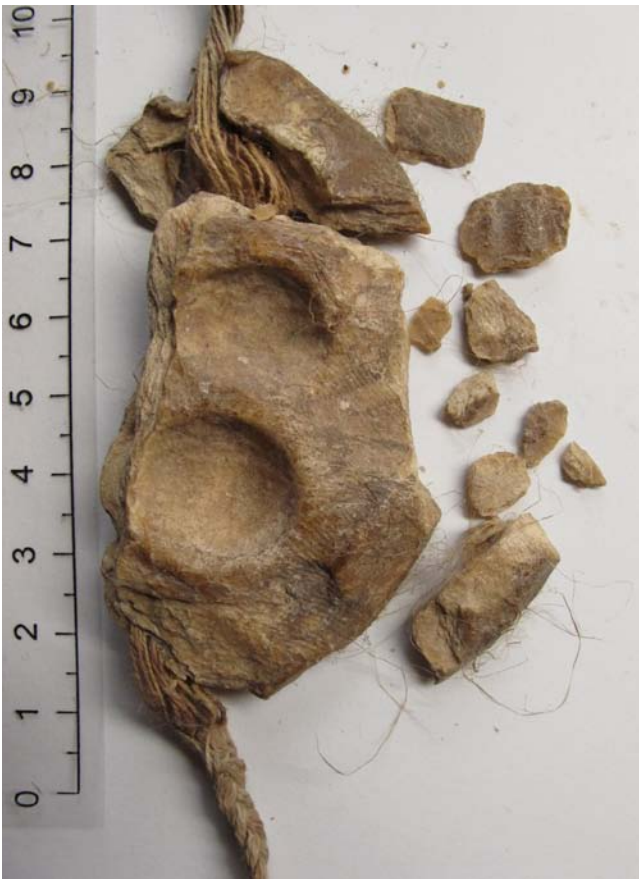
**vorher:** Siegel Nr. 2 verso, zusammengesetzt

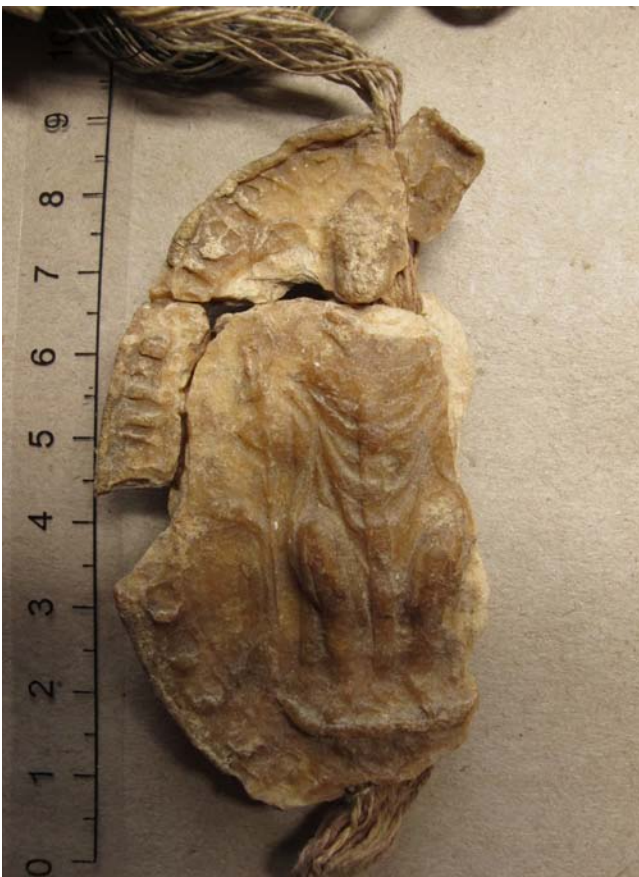
**in Arbeit:** Siegel Nr. 2 recto; mit Wachs zusammengesetzte Fragmente

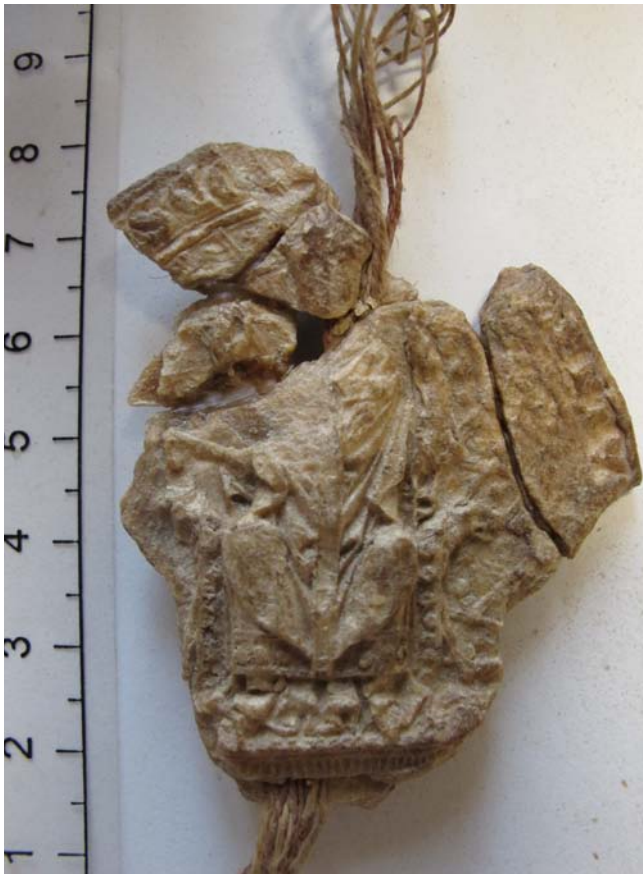
Das Siegel zeigt das Schadensbild des sogenannten Blätterteigsiegels. Das Wachs spaltet sich in Schichten auf, die sehr spröde und empfindlich gegenüber mechanischer Beanspruchung sind. Das erklärt auch die grösseren Beschädigungen an diesem Siegel im Gegensatz zu den anderen.

**in Arbeit:** Siegel Nr. 3 recto, die einzelnen Fragmente wurden mit neuem Wachs angesetzt

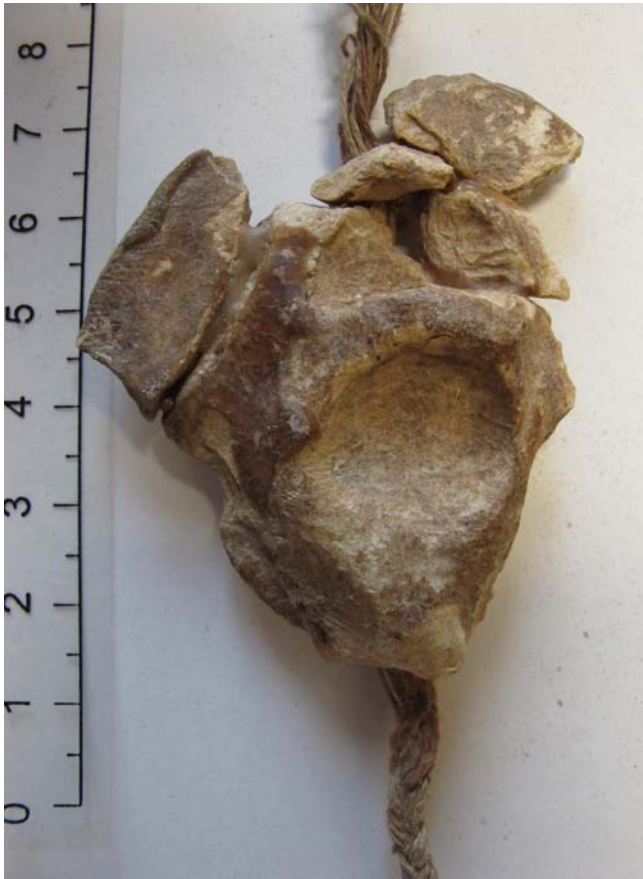
**in Arbeit:** Siegel Nr. 3 verso, die einzelnen Fragmente wurden mit neuem Wachs angesetzt

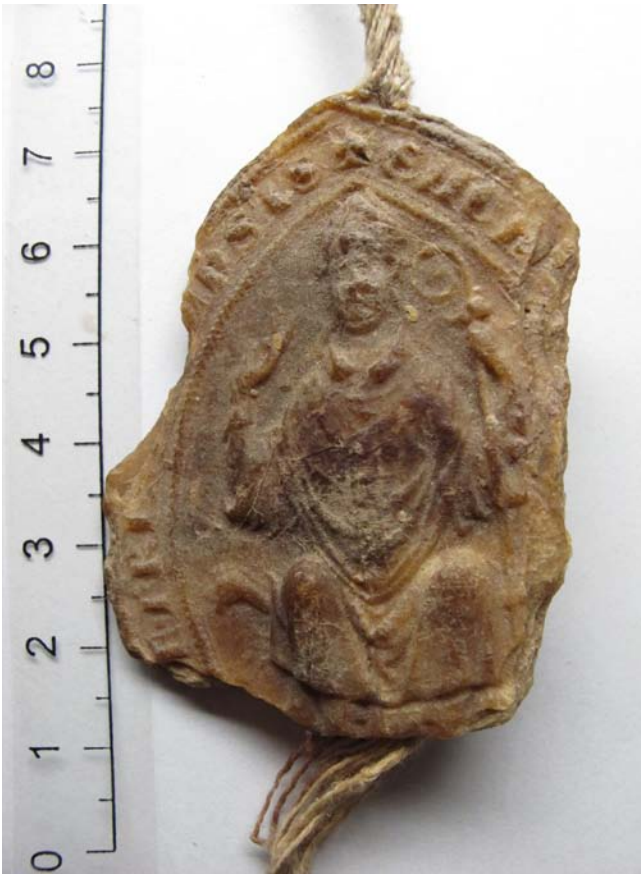
**vorher:** Siegel Nr. 5 recto, vor dem Reinigen

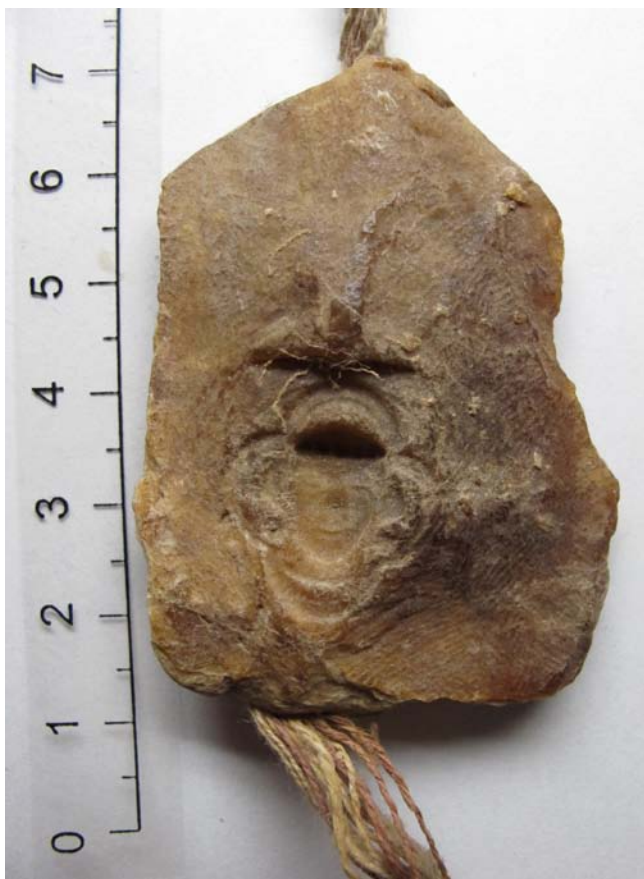
**vorher:** Siegel Nr. 5 verso, vor dem Reinigen

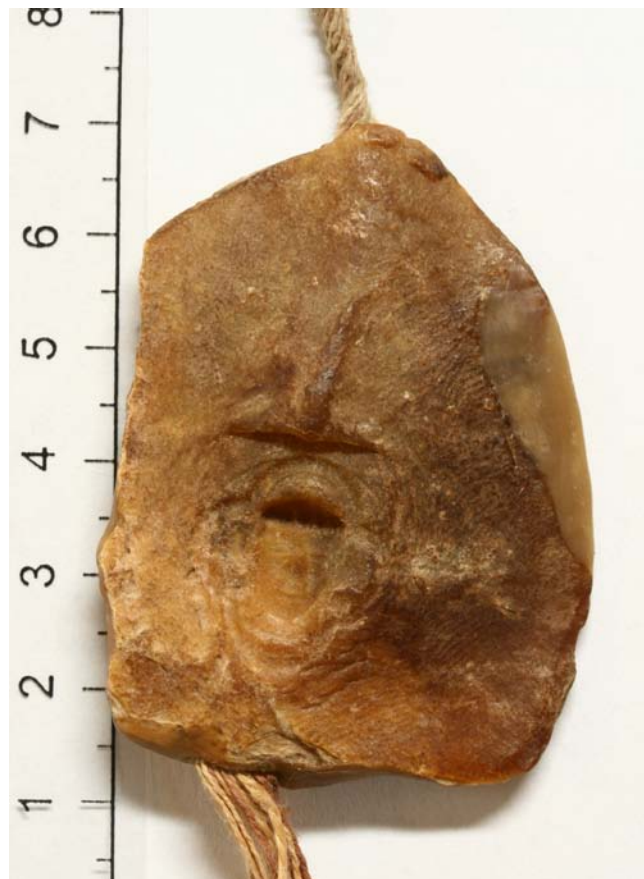
**nachher:** Siegel Nr. 5 verso, gereinigt und mit Wachs gesicherte und ergänzte Fehlstellen

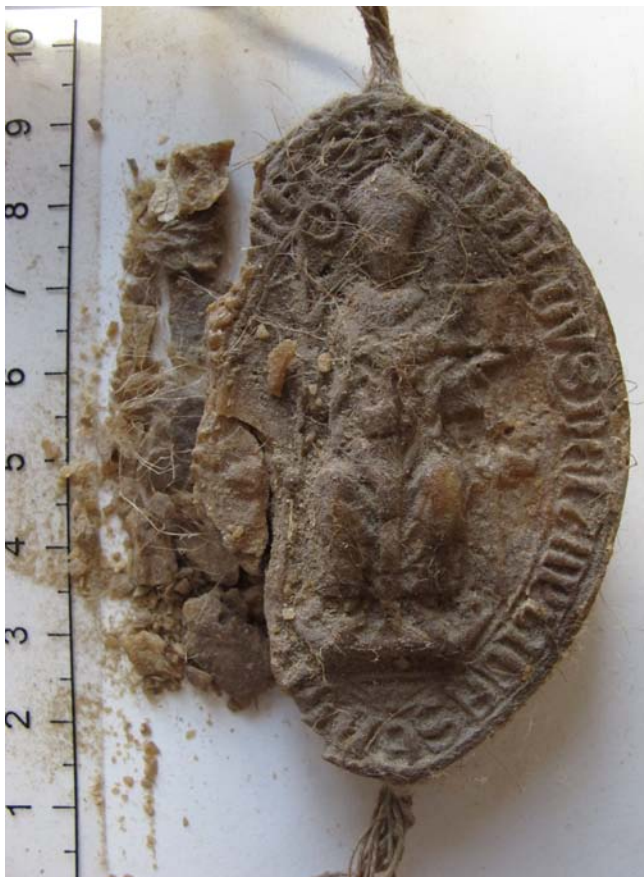
**vorher:** Siegel Nr. 6 recto, vor dem Reinigen und mit den einzelnen Fragmenten

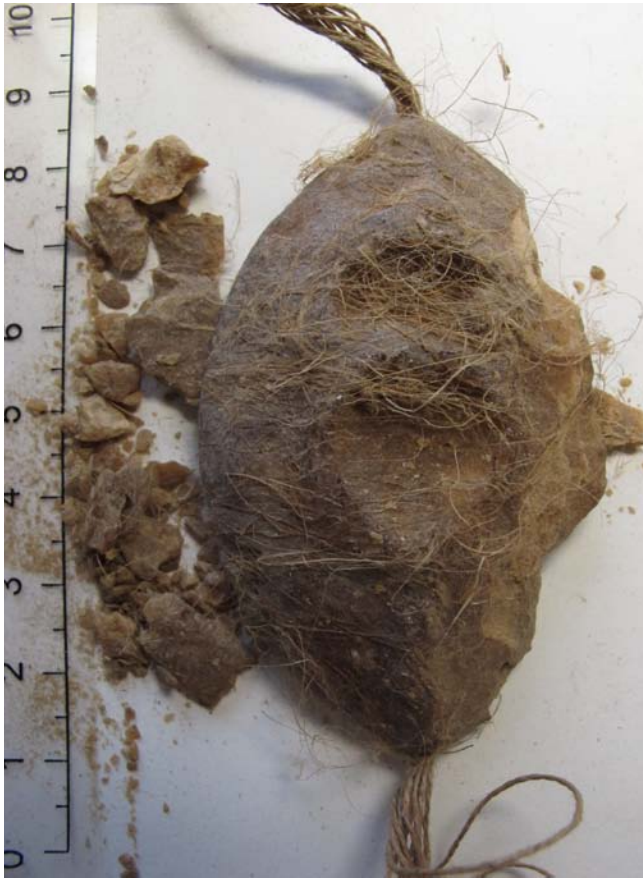
**vorher:** Siegel Nr. 6 verso, vor dem Reinigen und mit den einzelnen Fragmenten

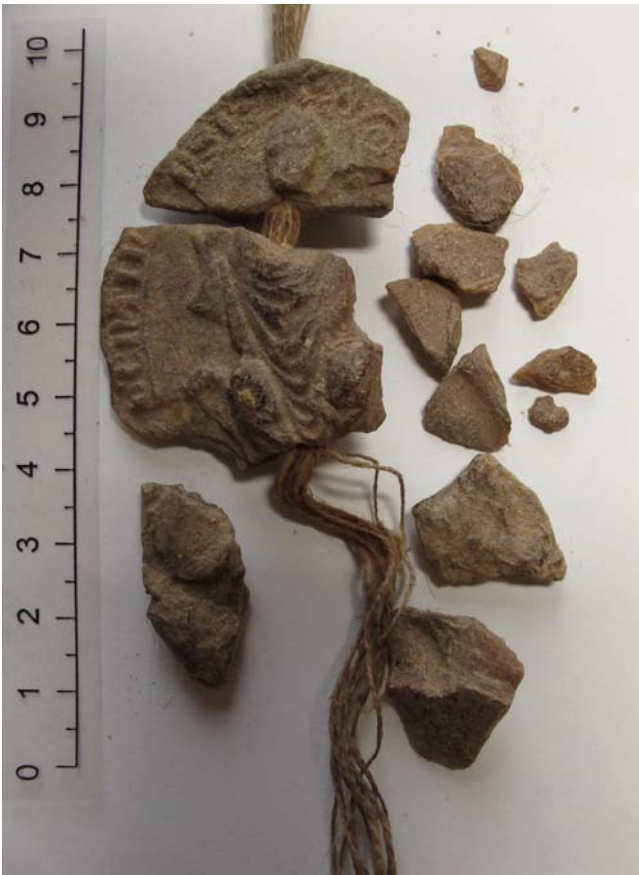
Das Siegel zeigt das Schadensbild des sogenannten Blätterteigsiegels. Das Wachs spaltet sich in Schichten auf, die sehr spröde und empfindlich gegenüber mechanischer Beanspruchung sind. Das erklärt auch die grösseren Beschädigungen an diesem Siegel im Gegensatz zu den anderen.

**vorher:** Siegel Nr. 7 recto, vor dem Reinigen und mit den einzelnen Fragmenten

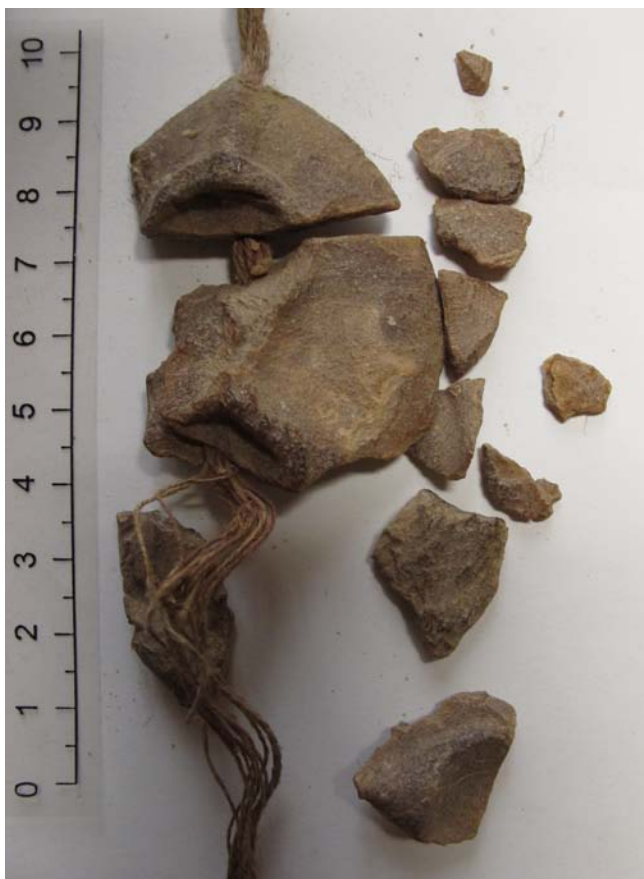
**vorher:** Siegel Nr. 7 verso, vor dem Reinigen und mit den einzelnen Fragmenten

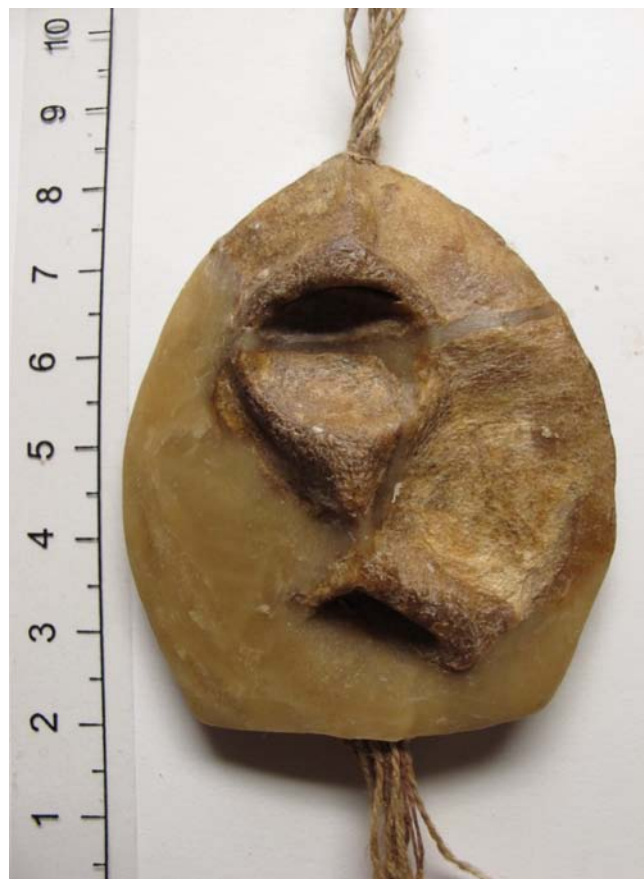
**nachher:** Siegel Nr. 7 verso, gereinigt, zusammengesetzt und mit Wachs ergänzt

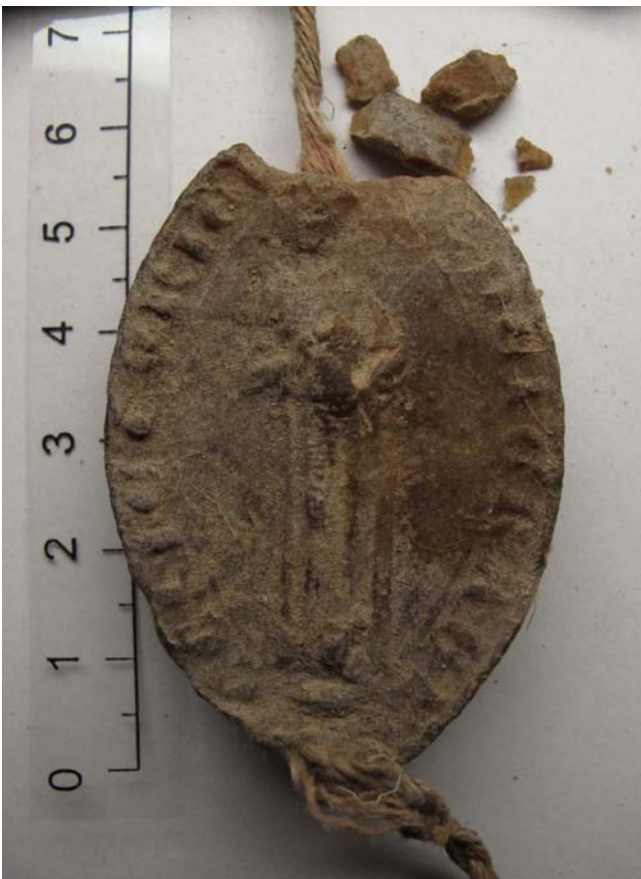
**vorher:** Siegel Nr. 9 recto, vor dem Reinigen und mit den einzelnen Fragmenten

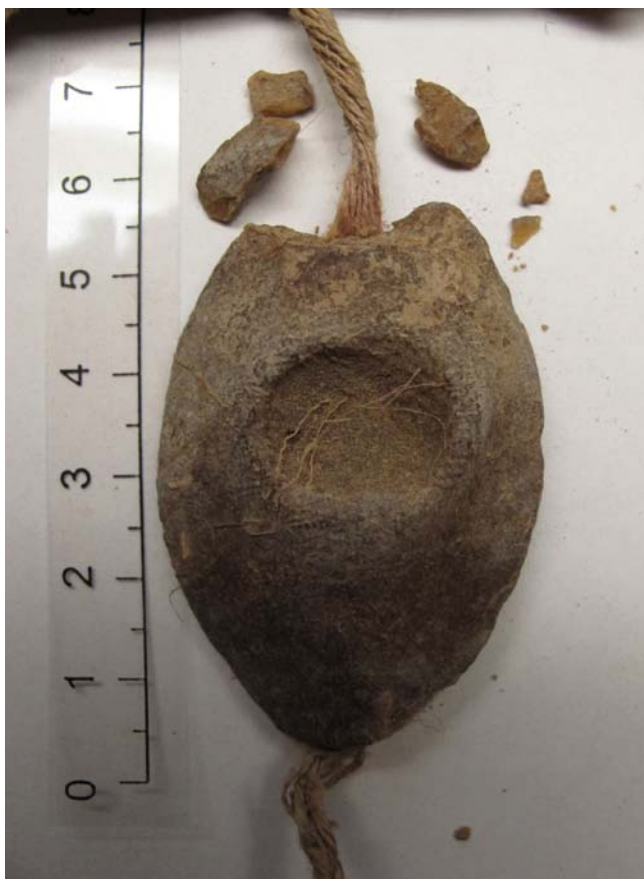
**vorher:** Siegel Nr. 9 verso, vor dem Reinigen und mit den einzelnen Fragmenten

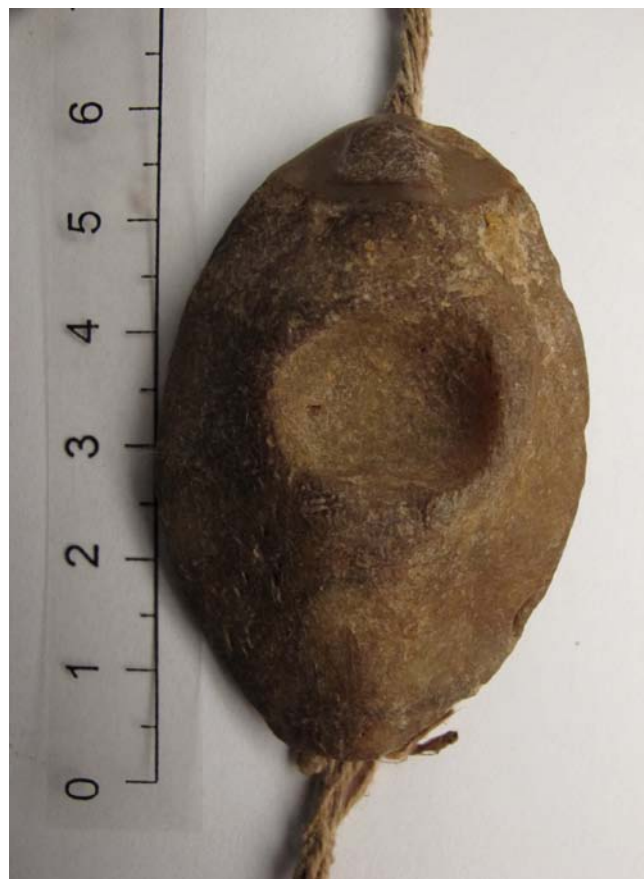
**nachher:** Siegel Nr. 9 verso, gereinigt, zusammengesetzt und mit Wachs ergänzt

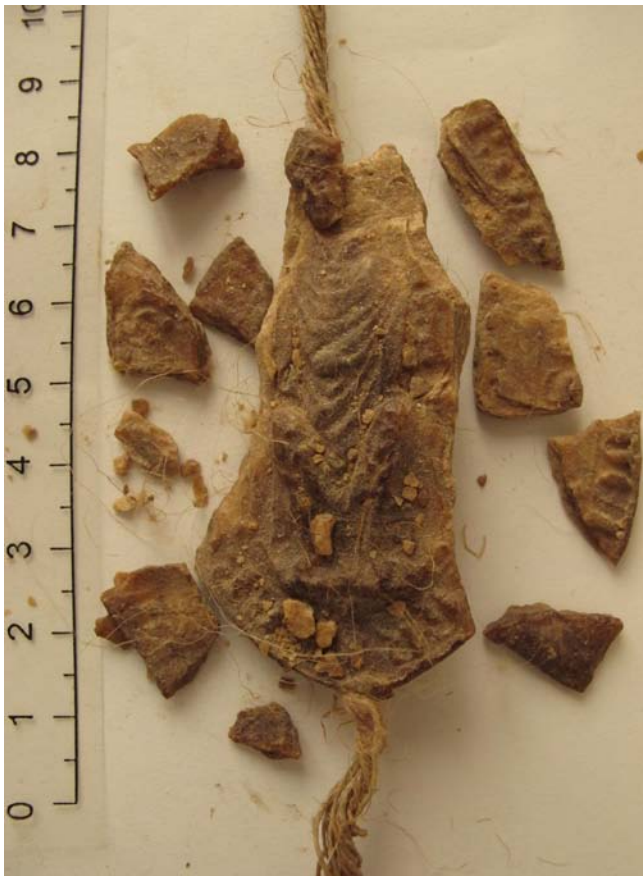
Das Siegel zeigt das Schadensbild des sogenannten Blätterteigsiegels. Das Wachs spaltet sich in Schichten auf, die sehr spröde und empfindlich gegenüber mechanischer Beanspruchung sind. Das erklärt auch die grösseren Beschädigungen an diesem Siegel im Gegensatz zu den anderen.

**vorher:** Siegel Nr. 10 recto, vor dem Reinigen und mit den einzelnen Fragmenten

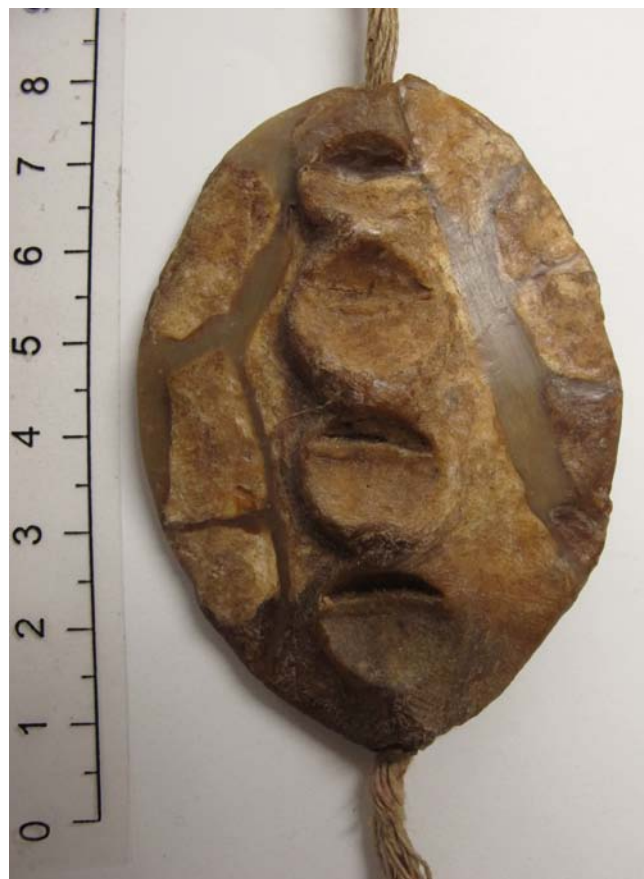
**nachher:** Siegel Nr. 10 verso, gereinigt, zusammengesetzt und mit Wachs ergänzt

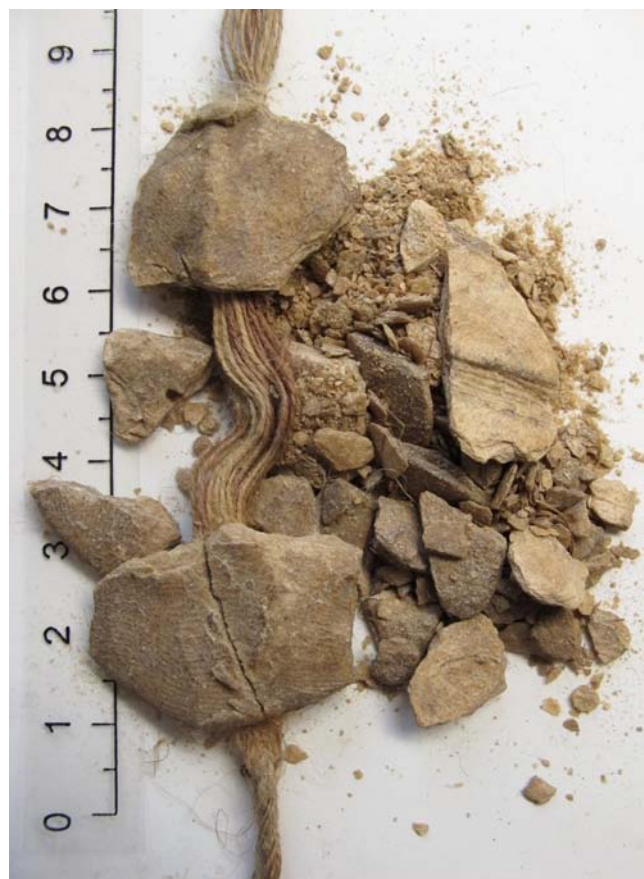
Das Siegel zeigt das Schadensbild des sogenannten Blätterteigsiegels. Das Wachs spaltet sich in Schichten auf, die sehr spröde und empfindlich gegenüber mechanischer Beanspruchung sind. Das erklärt auch die grösseren Beschädigungen an diesem Siegel im Gegensatz zu den anderen.

**vorher:** Siegel Nr. 12 verso, vor dem Reinigen und mit den einzelnen Fragmenten

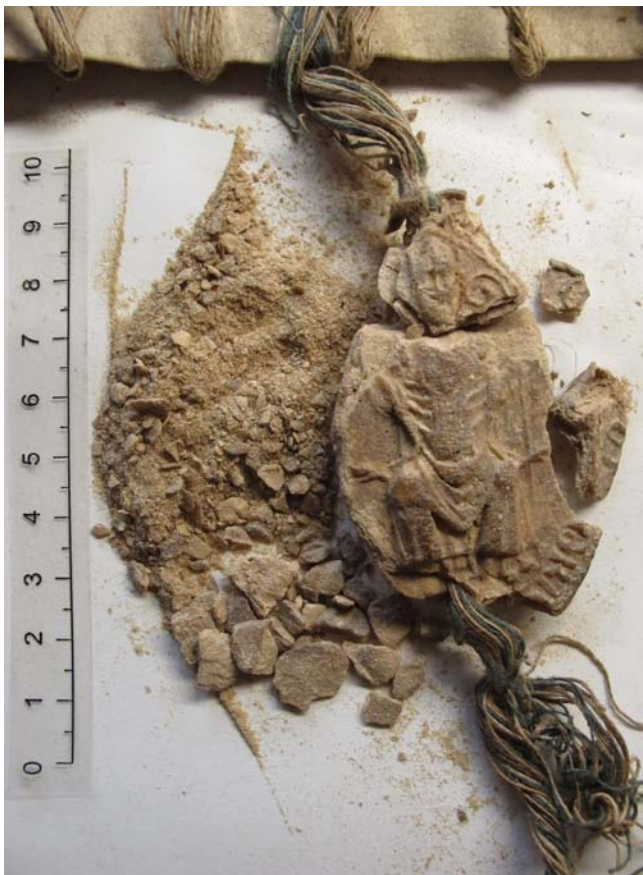
Das Siegel zeigt das Schadensbild des sogenannten Blätterteigsiegels. Das Wachs spaltet sich in Schichten auf, die sehr spröde und empfindlich gegenüber mechanischer Beanspruchung sind. Das erklärt auch die grösseren Beschädigungen an diesem Siegel im Gegensatz zu den anderen.

**vorher:** Siegel Nr. 14 recto, vor dem Reinigen und mit den einzelnen Fragmenten

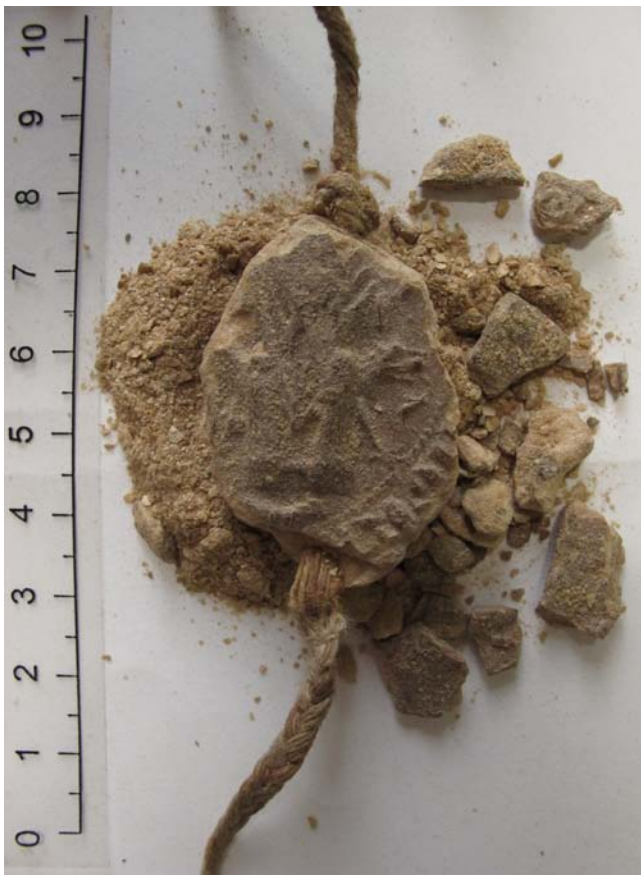
Das Siegel zeigt das Schadensbild des sogenannten Blätterteigsiegels. Das Wachs spaltet sich in Schichten auf, die sehr spröde und empfindlich gegenüber mechanischer Beanspruchung sind. Das erklärt auch die grösseren Beschädigungen an diesem Siegel im Gegensatz zu den anderen.

**vorher:** Siegel Nr. 16 recto, vor dem Reinigen und mit den einzelnen Fragmenten

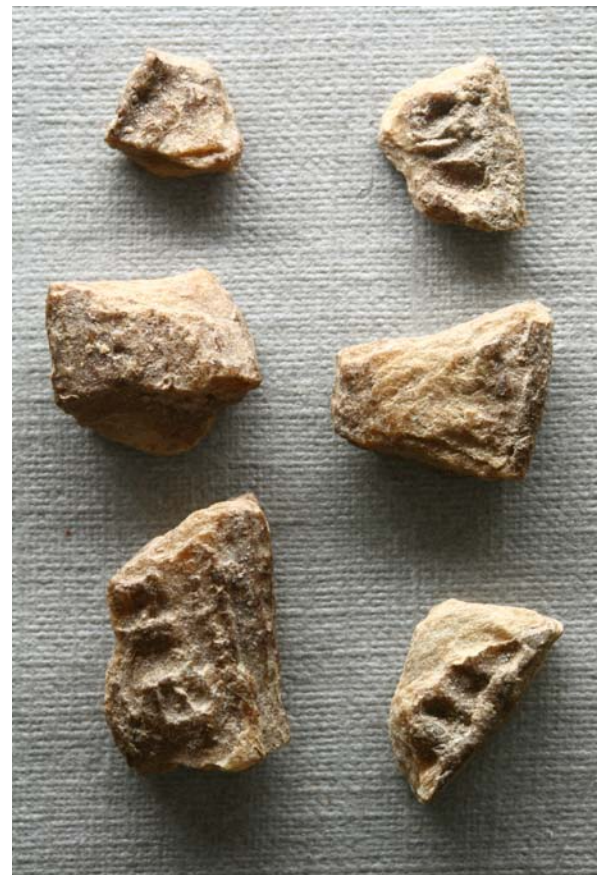
**in Arbeit:** Siegel Nr. 16, Fragmente des Siegelbildes die nicht zugeordnet werden konnten

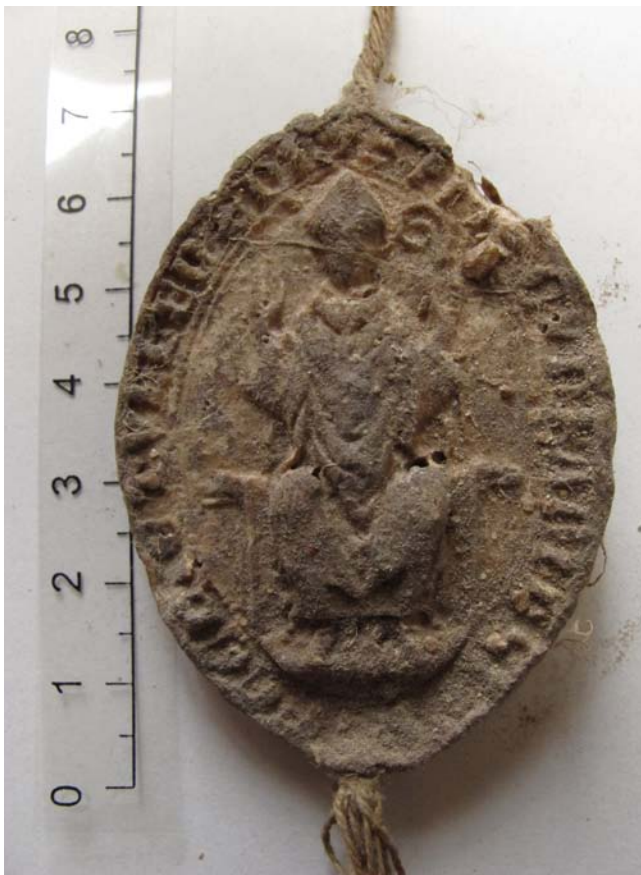
**vorher:** Siegel Nr. 17 recto, vor dem Reinigen und mit der kleinen Fehlstelle oben rechts

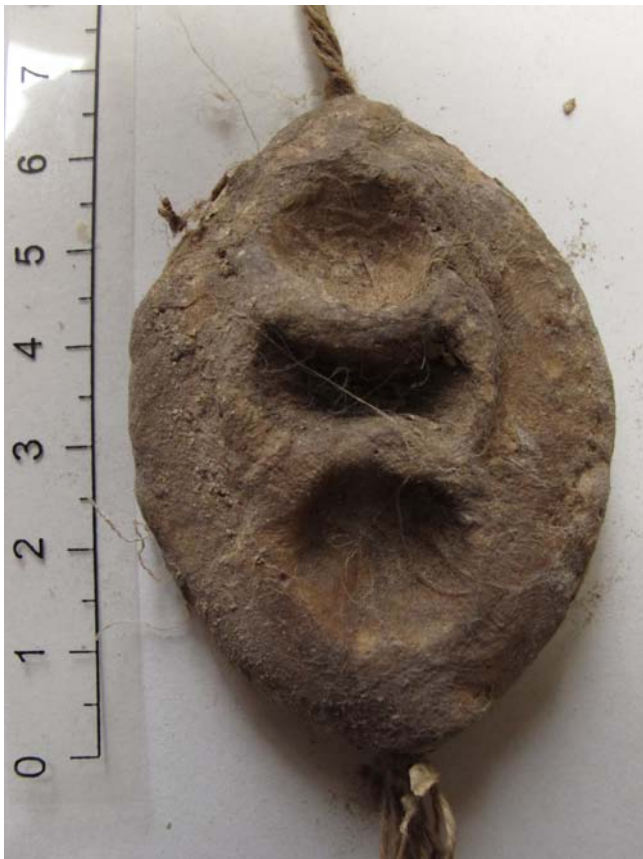
**vorher:** Siegel Nr. 17 verso, vor dem Reinigen

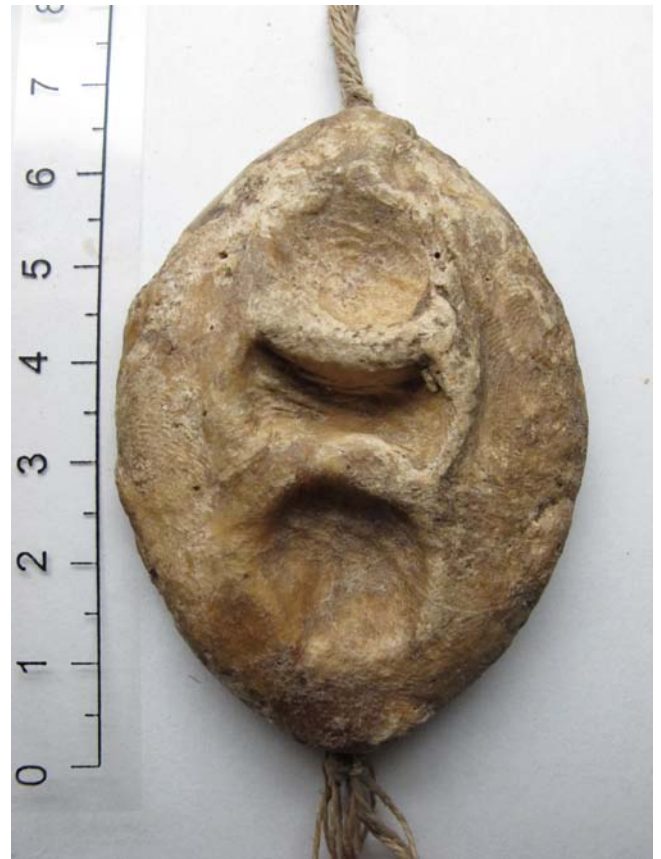
**nachher:** Siegel Nr. 17 verso, gereinigt

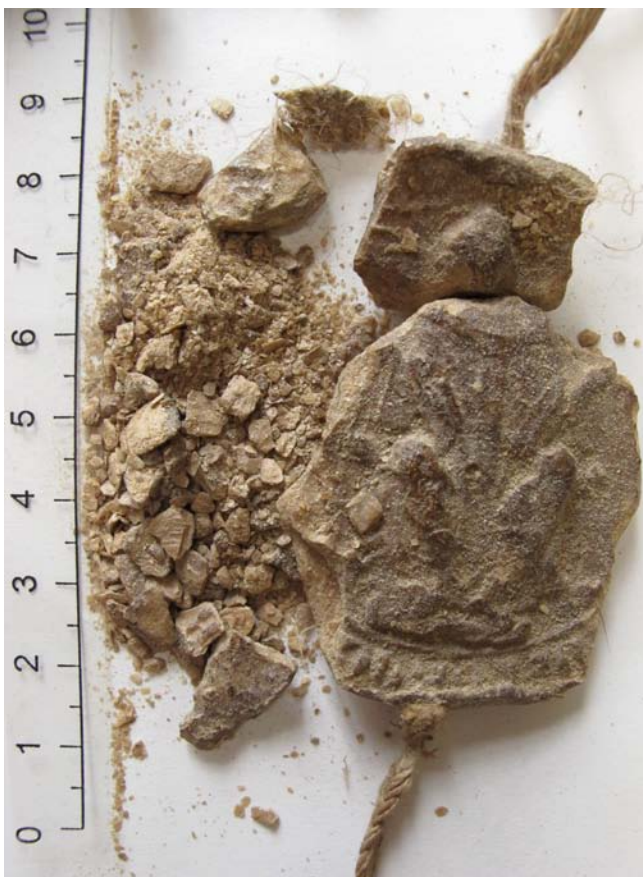
Das Siegel zeigt das Schadensbild des sogenannten Blätterteigsiegels. Das Wachs spaltet sich in Schichten auf, die sehr spröde und empfindlich gegenüber mechanischer Beanspruchung sind. Das erklärt auch die grösseren Beschädigungen an diesem Siegel im Gegensatz zu den anderen.

**vorher:** Siegel Nr. 18 recto, vor dem Reinigen und mit den einzelnen Fragmenten

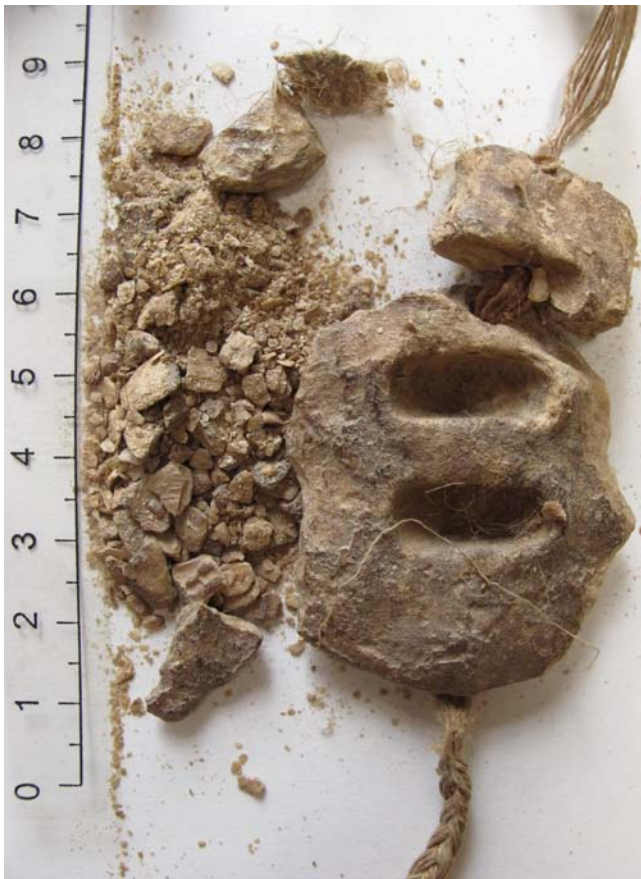
**vorher:** Siegel Nr. 18 verso, vor dem Reinigen und mit den einzelnen Fragmenten

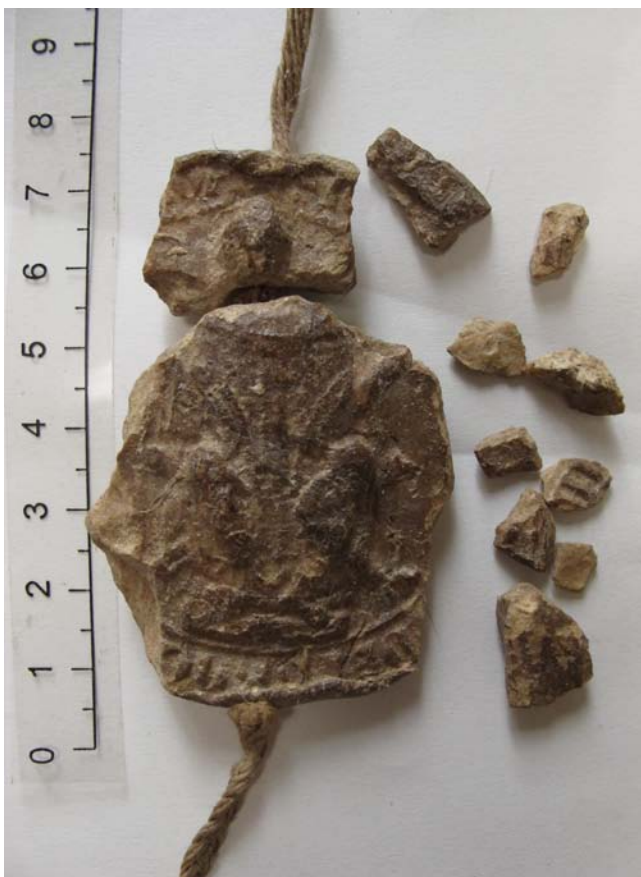
**in Arbeit:** Siegel Nr. 18 recto, gereinigt, mit grossen Fragmenten des Siegelbildes

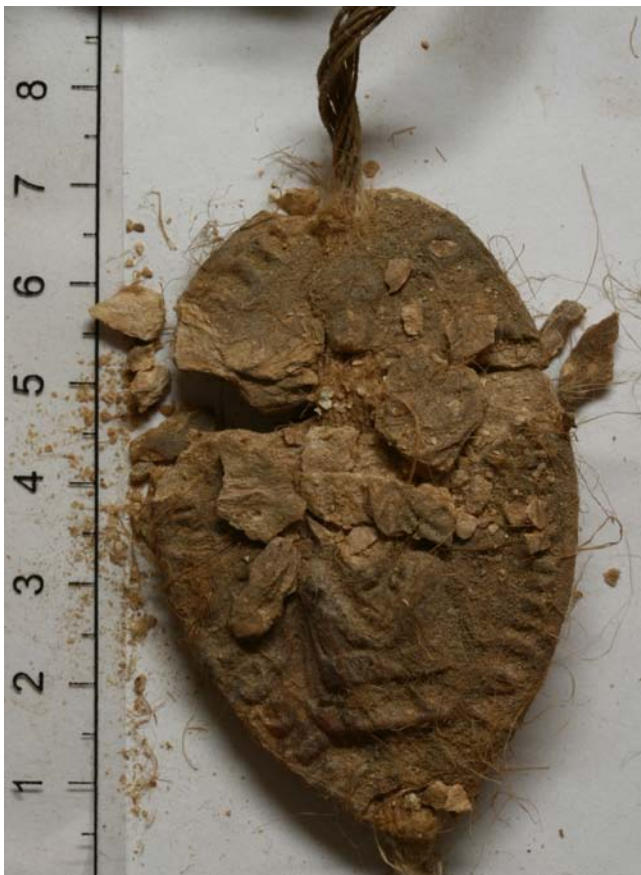
Das Siegel weist einen Bruchstelle im oberen Drittel und Absplitterungen sowie Fehlstellen im Bereich der Bruchstelle auf.

**vorher:** Siegel Nr. 19 recto, vor dem Reinigen und mit den einzelnen Fragmenten

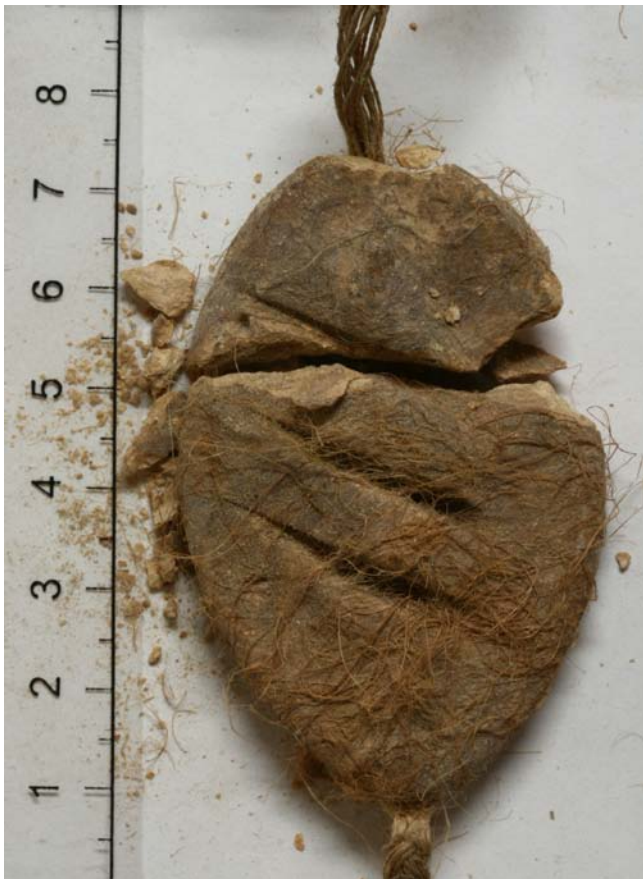
**vorher:** Siegel Nr. 19 verso, vor dem Reinigen und mit den einzelnen Fragmenten

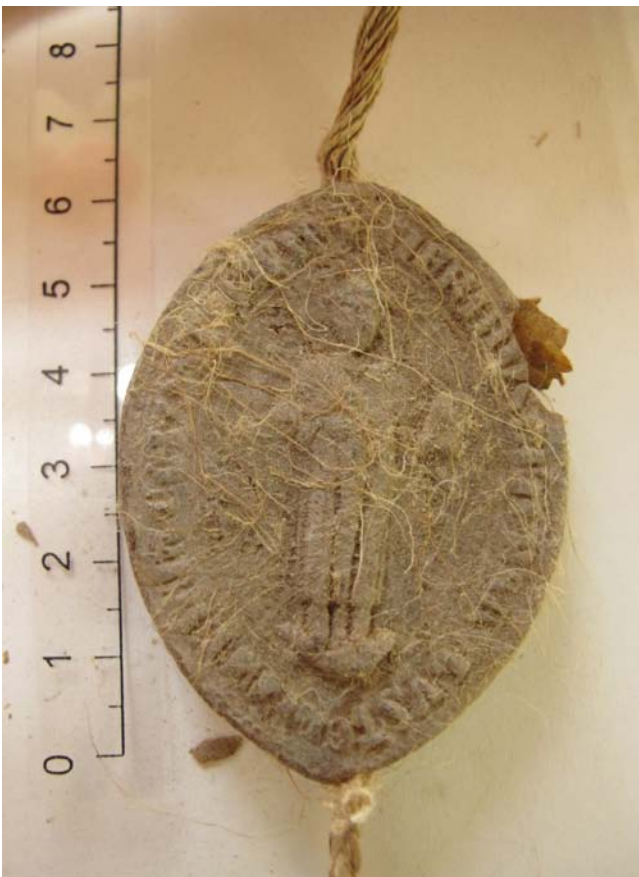
**vorher:** Siegel Nr. 20 recto, vor dem Reinigen und mit den Absplitterungen auf der rechten Seite

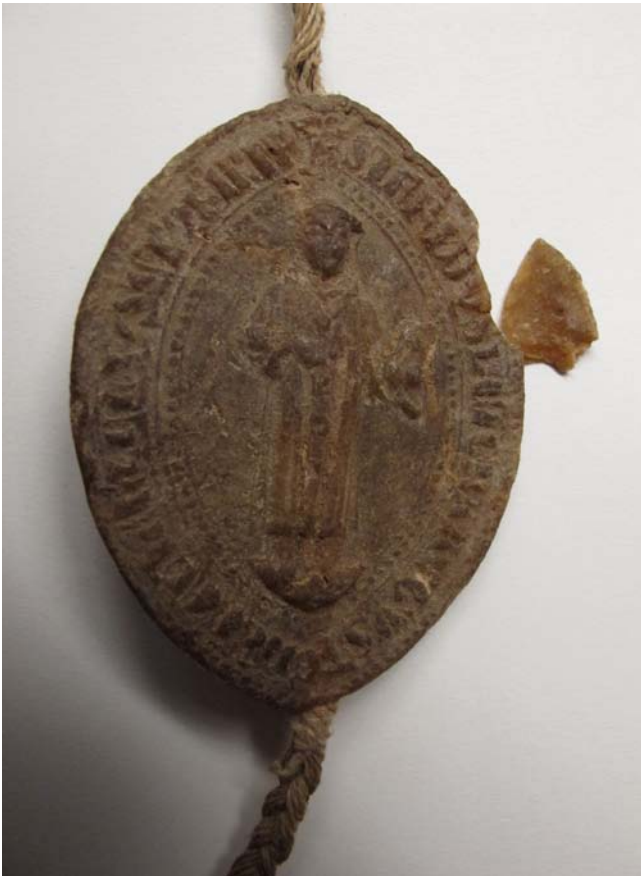
**vorher:** Siegel Nr. 20 recto, gereinigt und mit dem losen Fragment

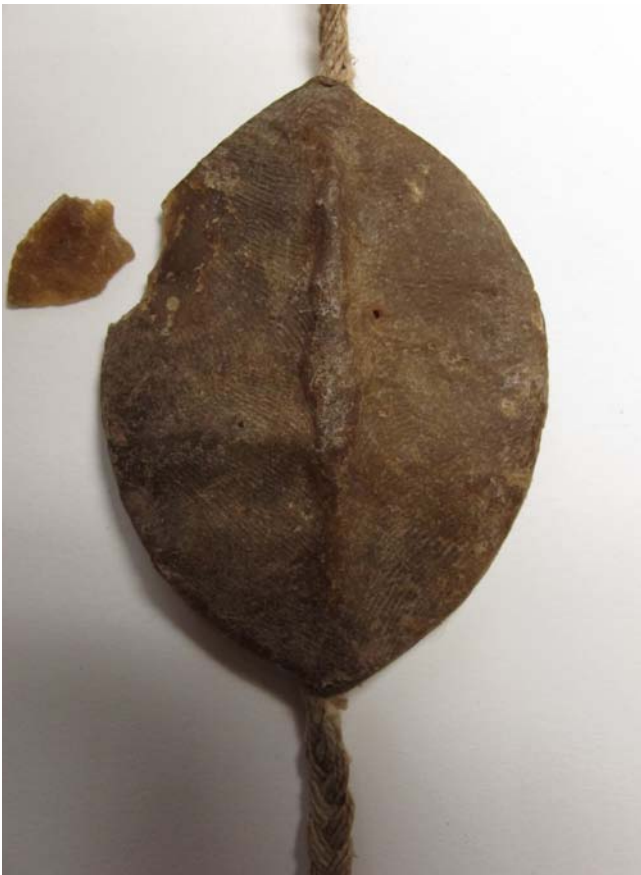
**vorher:** Siegel Nr. 20 verso, gereinigt und mit dem losen Fragment
